INFORME N° 544 - 2014-OEFA/DE-SDCA

ASUNTO : Identificación de pasivo ambiental del subsector hidrocarburos con código de Ficha OEFA F00135, ubicado en el Lote XX, en el distrito de Zorritos de la provincia Contralmirante Villar del departamento de Tumbes.

El informe corresponde a un pozo mal abandonado con código de Ficha OEFA F00135, identificado por PERUPETRO como Pozo Z_291 y por OSINERGMIN como Pozo 291-Z, ubicado en el Lote XX (ex Lote XIV), en el distrito de Zorritos de la provincia Contralmirante Villar del departamento de Tumbes, el cual fue verificado en campo el 23 de marzo de 2013.

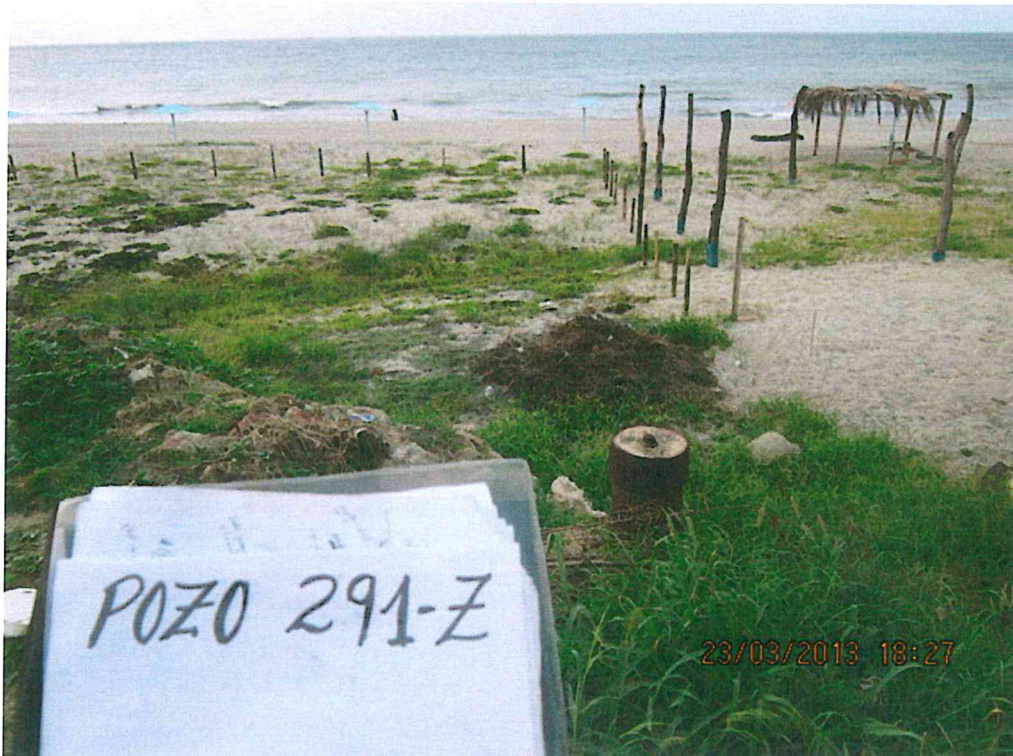
Durante la evaluación in situ realizada por el OEFA el 23 de marzo de 2013, se observó un pozo inactivo, sin terraplén ni acceso habilitado, ubicado al lado de una vivienda y a unos 30 m de la playa; asimismo, se observó que el pozo presenta casing y tubo interior cementado, que sobresale 0,5 m sobre el nivel del suelo, el pozo no cuenta con cabezal ni válvulas y el área no se encuentra delimitada ni señalizada. Sin embargo, no se observó afloramiento de fluidos, ni suelo impregnado con hidrocarburo a nivel superficial, ni se percibió olores característicos a hidrocarburos (ver Anexos 1, 2 y 3).

Fotografía N° 1. Pozo inactivo sin cabezal, con casing corroído y cementado en su interior, no se aprecia afloramiento de fluido ni suelo impregnado con hidrocarburo.

13. En ese sentido, de la revisión documentaria y las observaciones en campo se tiene que el pozo se encuentra mal abandonado, ya que no se encuentra en condiciones seguras y de ser un pozo con abandono permanente no cumple con lo establecido en el Artículo 203⁶ del Decreto Supremo N° 032-2004-EM - Reglamento de las Actividades de Exploración y Explotación de Hidrocarburos.

35. Conforme a las conclusiones expuestas, se recomienda remitir el presente Informe a la Dirección General de Asuntos Ambientales Energéticos del Ministerio de Energía y Minas, para su conocimiento y fines pertinentes.

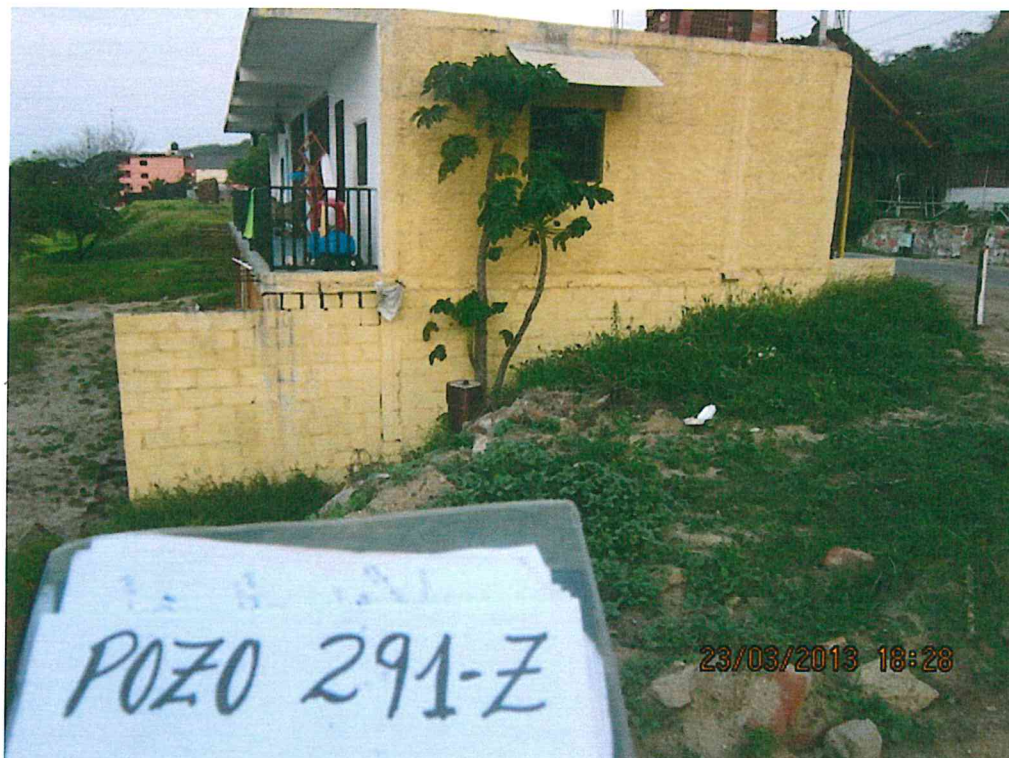
Fotografía N° 2. El pozo se encuentra al lado de una vivienda y 30 m de la playa.

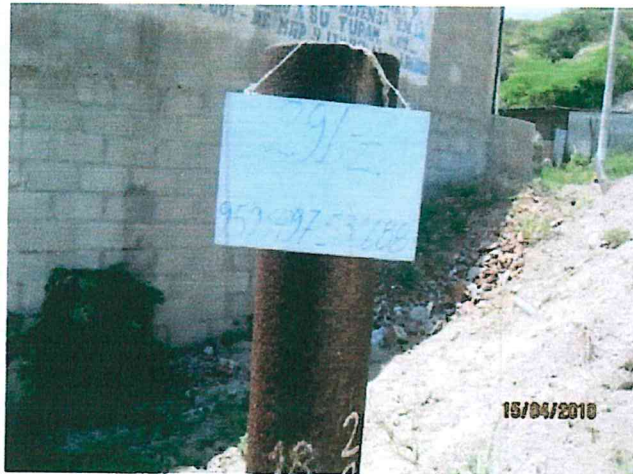
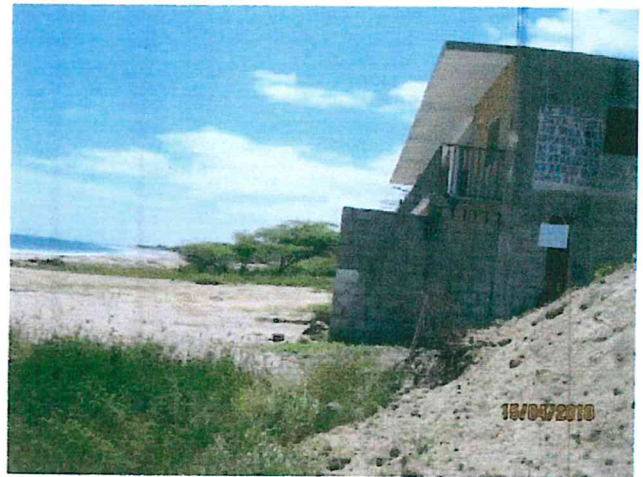
3. REGISTRO FOTOGRÁFICO

Pozo inactivo y sin registro de su estado, es representado por un casing con protección de concreto en la base y sin plataforma, se encuentra en la rivera de la carretera Panamericana norte en cercanías a la playa del área urbana de Zoritos. Cuenta con acceso carretero.

Inadecuado abandono de pozo por antigua actividad de exploración y explotación de hidrocarburos
