INFORME N° 548 - 2014-OEFA/DE-SDCA

ASUNTO : Identificación de pasivo ambiental del subsector hidrocarburos con código de Ficha OEFA F00429, ubicado en el Lote VII/VI (Ex Lote VII), en el distrito de la Brea de la provincia Talara del departamento de Piura.

FECHA : San Isidro, 18 JUL. 2014

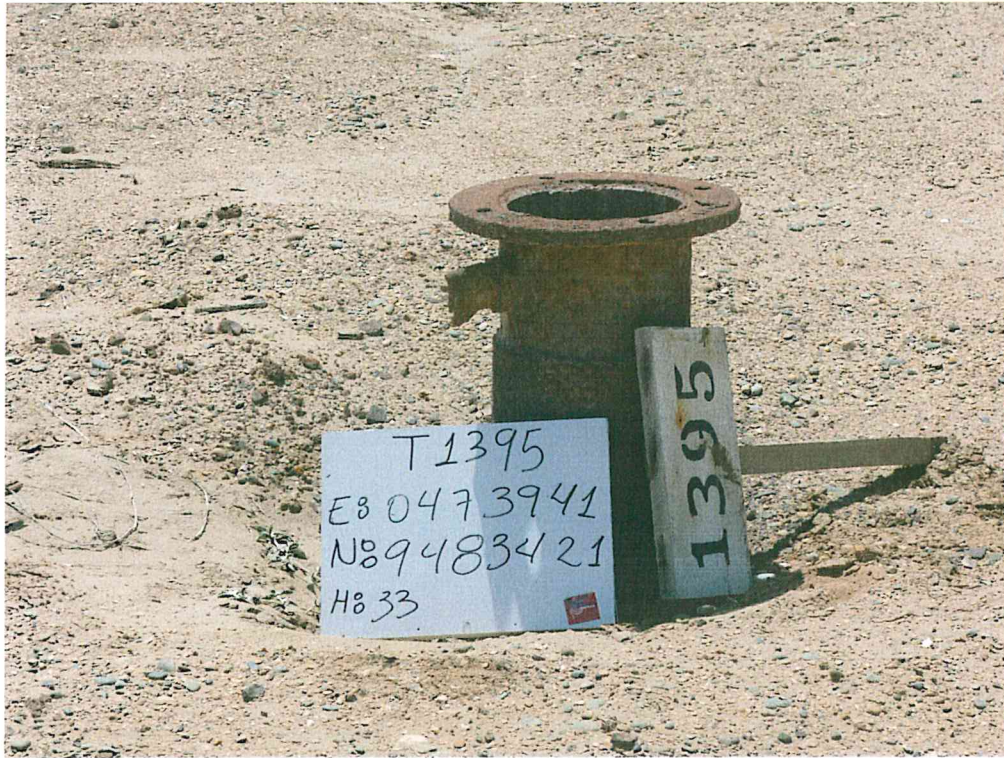
12. Durante la evaluación in situ realizada por el OEFA el 5 de junio de 2013, se observó un pozo inactivo, con extensión de tubo y brida expuesta corroída de 9,5 pulgadas de diámetro, que sobresale aproximadamente 0,88 m sobre el nivel del suelo; asimismo, se observó que el pozo no cuenta con válvulas ni cabezal, y que se encuentra al descubierto. Sin embargo, no se observó afloramiento de líquidos ni suelo impregnado con hidrocarburo a nivel superficial, ni tampoco se percibieron olores característicos a hidrocarburos (ver anexos 1, 2 y 3).

Fotografía N° 1. Pozo inactivo, sin cabezal, con extensión de tubo y brida corroído, que sobresale 0,88 m sobre el nivel del terreno.

32. Conforme a las conclusiones expuestas, se recomienda remitir el presente Informe a la Dirección General de Asuntos Ambientales Energéticos del Ministerio de Energía y Minas, para su conocimiento y fines pertinentes.

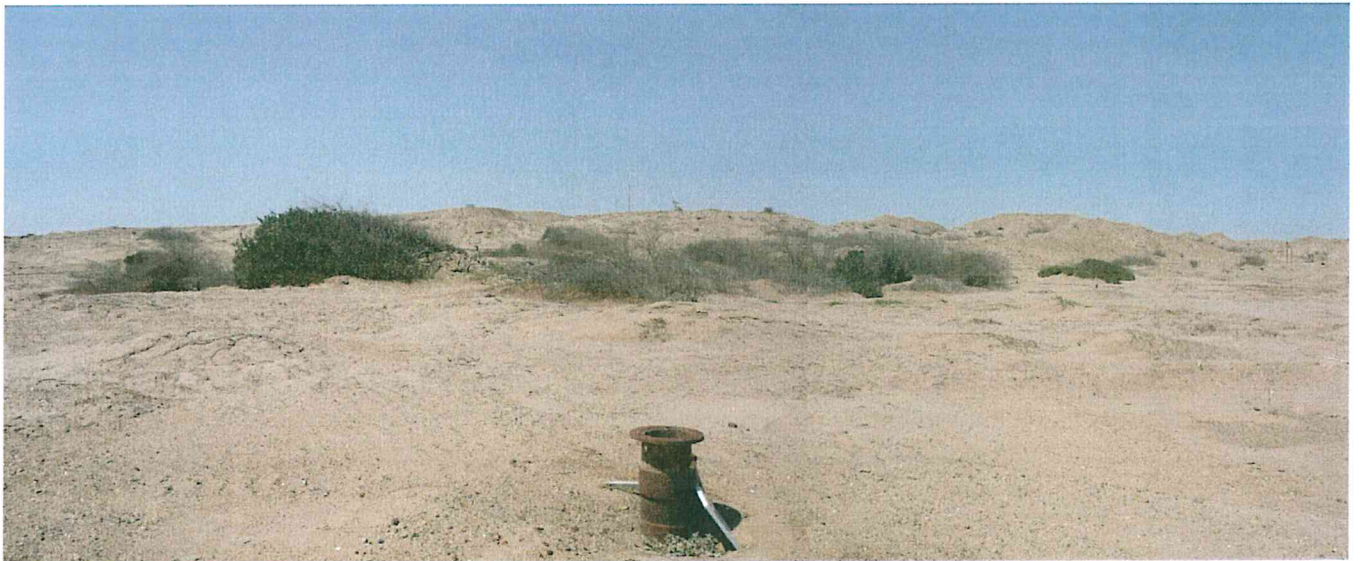
Fotografía N° 2. Zona evaluada de relieve llano y árido, con presencia de lomas, colinas y superficies depresionadas, de escasa vegetación.

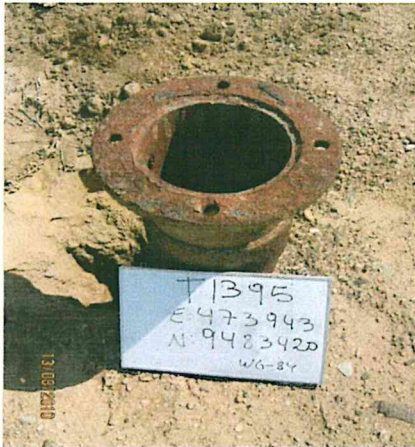
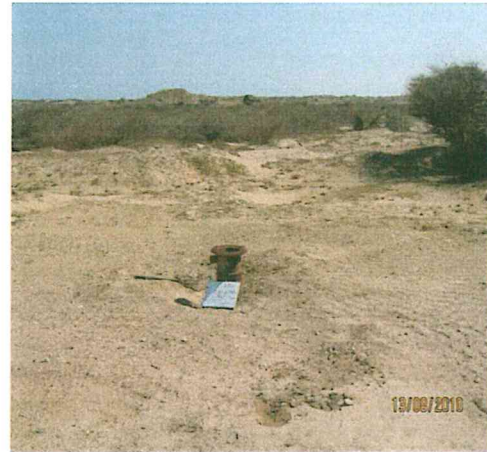
3. REGISTRO FOTOGRÁFICO

Pozo ATA, con casing corroído con brida, con signos de fluido en el fondo, sin cantina y restos de madera, vegetación seca en la zona.

Inadecuado Abandono de Pozo
