INFORME N° 553 - 2014-OEFA/DE-SDCA

ASUNTO : Identificación de pasivo ambiental del subsector hidrocarburos con código de Ficha OEFA F00631, ubicado en el Lote VII/VI (ex Lote VII), en el distrito de La Brea de la provincia Talara del departamento de Piura.

El informe corresponde a un pozo mal abandonado con código de Ficha OEFA F00631, identificado por PERUPETRO como Pozo T2135, ubicado en el Lote VII/VI (Ex Lote VII) en el distrito de La Brea de la provincia Talara del departamento de Piura, el cual fue verificado en campo el 20 de julio de 2013.

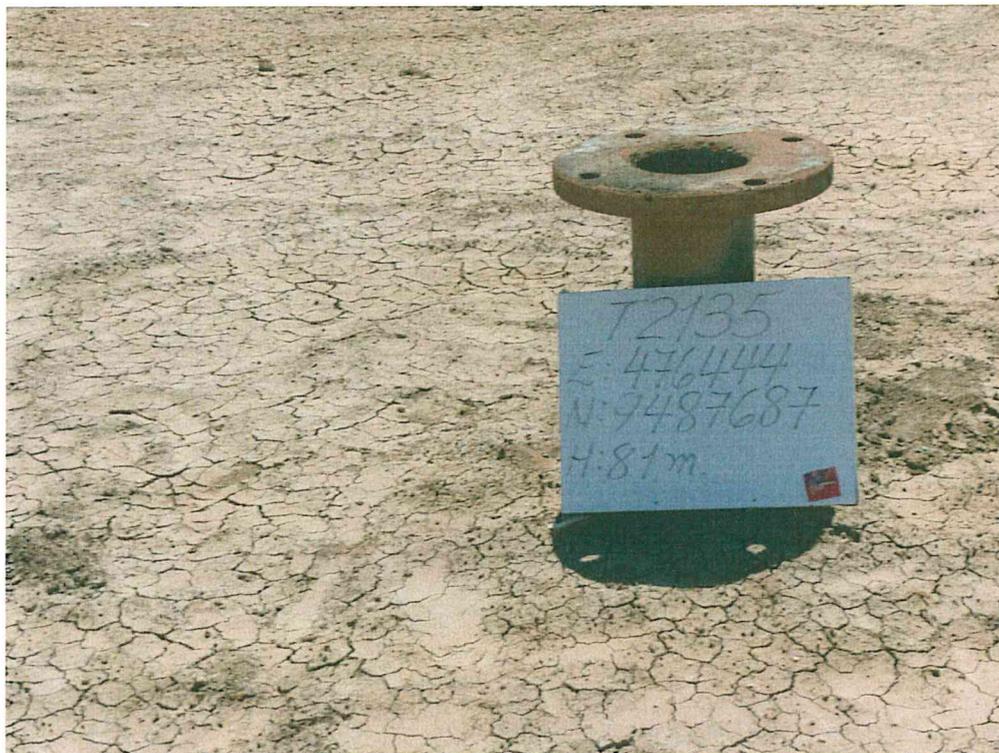
12. Durante la evaluación in situ realizada por el OEFA el 20 de julio de 2013, se observó un pozo inactivo, que se encuentra en terreno habilitado tipo terraplén. Asimismo, se observó que el pozo presenta una extensión de tubo con brida que sobresale 0,49 m aproximadamente sobre el nivel del suelo; que el pozo no tiene cabezal ni válvulas, y que se encuentra al descubierto. Sin embargo, no se observó afloramiento de líquidos ni suelo impregnado con hidrocarburo a nivel superficial, ni tampoco se percibieron olores característicos a hidrocarburos (ver anexos 1, 2 y 3).

Fotografía N° 1. Pozo inactivo mal abandonado con código PERUPETRO T2135, presenta extensión de tubo con brida, no está sellado herméticamente.

Pozo inactivo sin cabezal, se observa extensión de tubo con brida corroído que sobresale 0,49 m sobre el nivel del suelo. No hay afloramiento ni residuos de hidrocarburo impregnados en el suelo.

13. En ese sentido, de la revisión de los antecedentes y las observaciones en campo se tiene que el pozo se encuentra mal abandonado, toda vez que no se encuentra herméticamente cerrado ni en condiciones seguras para el abandono, conforme se establece en el Decreto Supremo N° 032-2004-EM - Reglamento de las Actividades de Exploración y Explotación de Hidrocarburos⁶.

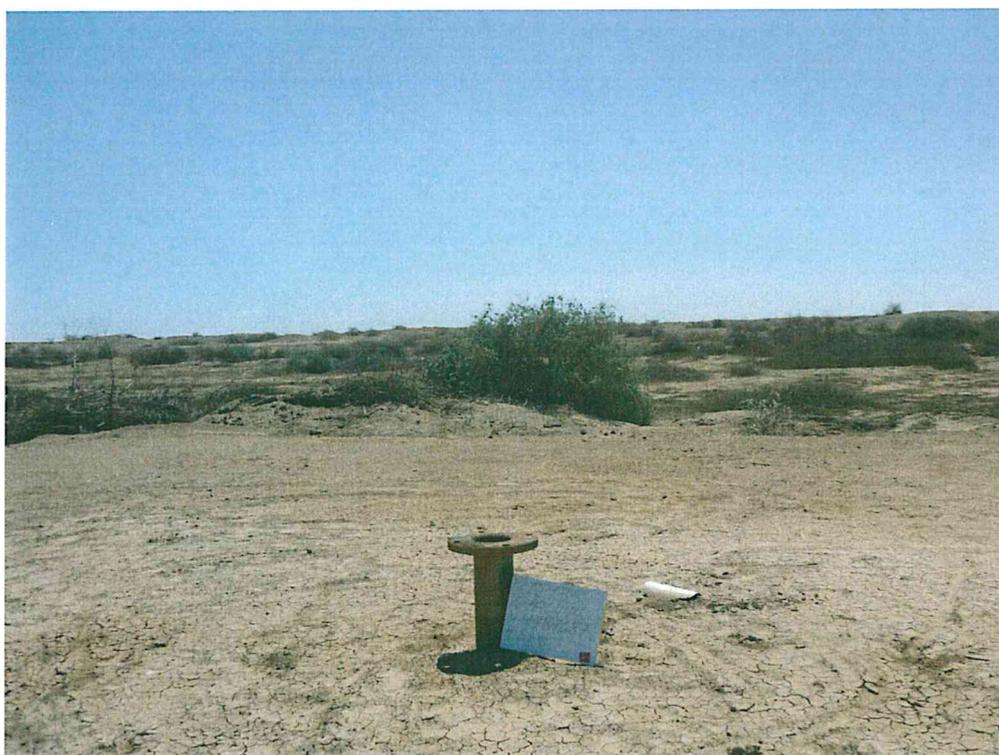
Fotografía N° 2. Área circundante al pozo, se observa presencia de vegetación autóctona.

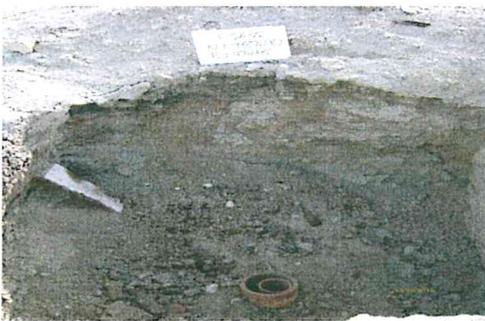
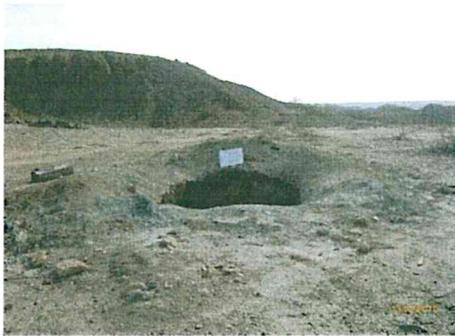
3. REGISTRO FOTOGRÁFICO

2. DESCRIPCIÓN DEL PASIVO AMBIENTAL				
Pozo ATA, con casing corroído, con fluido en el fondo, cantina destruida con restos de madera, sin acceso vehicular y vegetación seca en la zona

4. CAUSA / ORIGEN				
Inadecuado Abandono de Pozo				
5. TIPOS DE PASIVOS AMBIENTALES (Marque con X el que corresponda).				
Pozos abandonados	X	Efluentes		
Instalaciones mal abandonadas		Emisiones		
Suelos contaminados		Restos o depósitos de residuos		X
