"Año de la Promoción de la Industria Responsable y del Compromiso Climático"
"Decenio de las Personas con Discapacidad en el Perú"**INFORME N° 905 - 2014-OEFA/DE-SDCA**

ASUNTO : Identificación de pasivo ambiental del subsector hidrocarburos con código de Ficha OEFA F00324, ubicado en el Lote VII/VI (ex Lote VII), en el distrito de La Brea de la provincia Talara del departamento de Piura.

III. IDENTIFICACIÓN DE PASIVO AMBIENTAL DEL SUBSECTOR HIDROCARBUROS CON CÓDIGO DE FICHA OEFA F00324

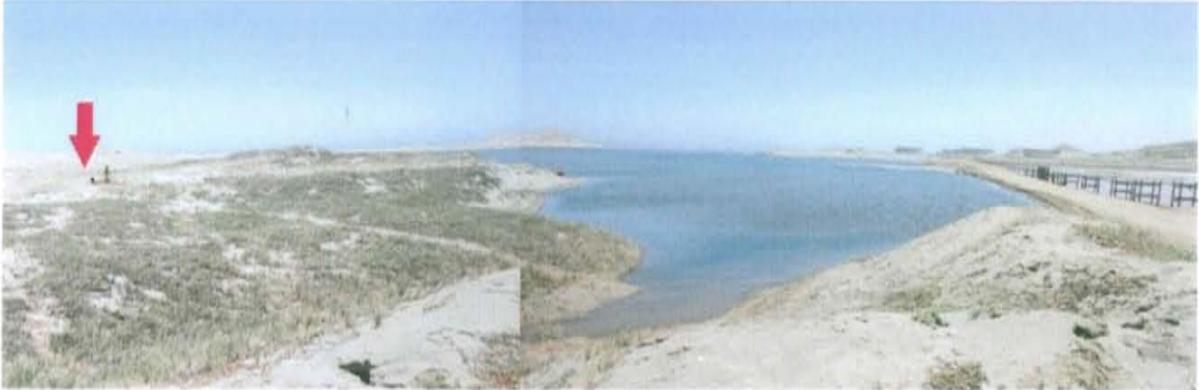
Fotografía N° 1. Vista de los alrededores del pozo inactivo T_794 (flecha roja) y su proximidad al Humedal Las Parihuanas o Punta Balcones.

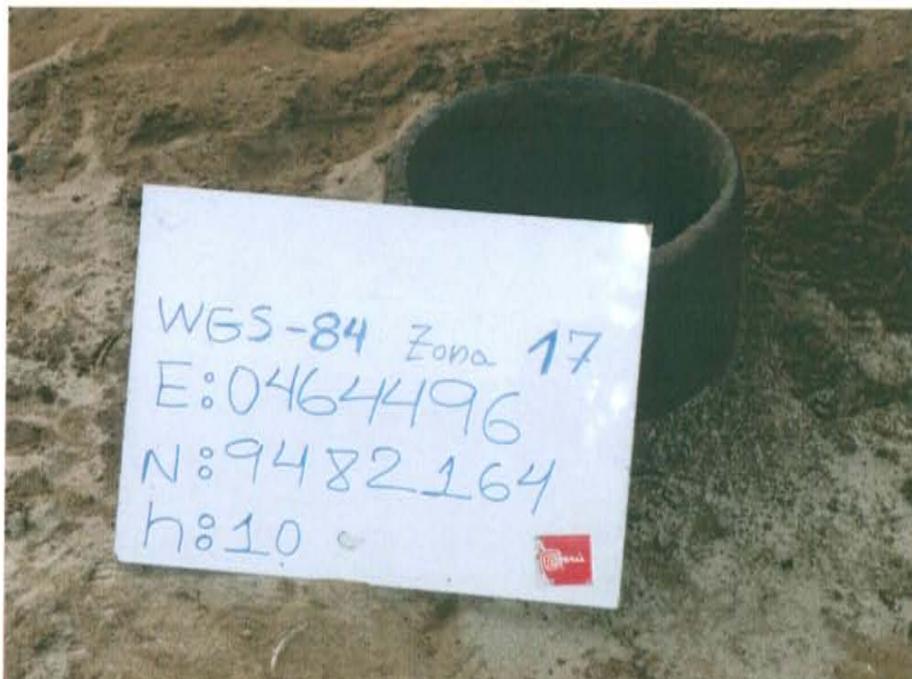
14. Durante la evaluación in situ realizada por el OEFA, se observó un pozo inactivo que no cuenta con terraplén ni acceso vehicular propio para el pozo, presenta casing abierto que

sobresale 0,15 m sobre el nivel del suelo, sin válvulas ni cabezal; sin embargo, no se percibió emisiones de gases provenientes del pozo ni afloramiento superficial de hidrocarburos. Cabe señalar que, dada las condiciones en las que se encuentra el pozo (abierto) personas no identificadas se acercan al pozo para extraer hidrocarburos de manera artesanal (ver anexos 1, 2 y 3).

16. En ese sentido, de la revisión de los antecedentes y las observaciones en campo se tiene que el pozo se encuentra mal abandonado, toda vez que no se encuentra herméticamente cerrado ni en condiciones seguras para el abandono, conforme se establece en el Decreto Supremo N° 032-2004-EM - Reglamento de las Actividades de Exploración y Explotación de Hidrocarburos⁶ ya que el pozo se encuentra abierto y no cuenta con tapones de abandono. Además de presentar suelo contaminado con hidrocarburos.

Fotografía N° 2. Pozo mal abandonado, con casing abierto sin válvulas ni cabezal.

42. Conforme a las conclusiones expuestas, se recomienda remitir el presente Informe a la Dirección General de Asuntos Ambientales Energéticos del Ministerio de Energía y Minas, para su conocimiento y fines pertinentes.

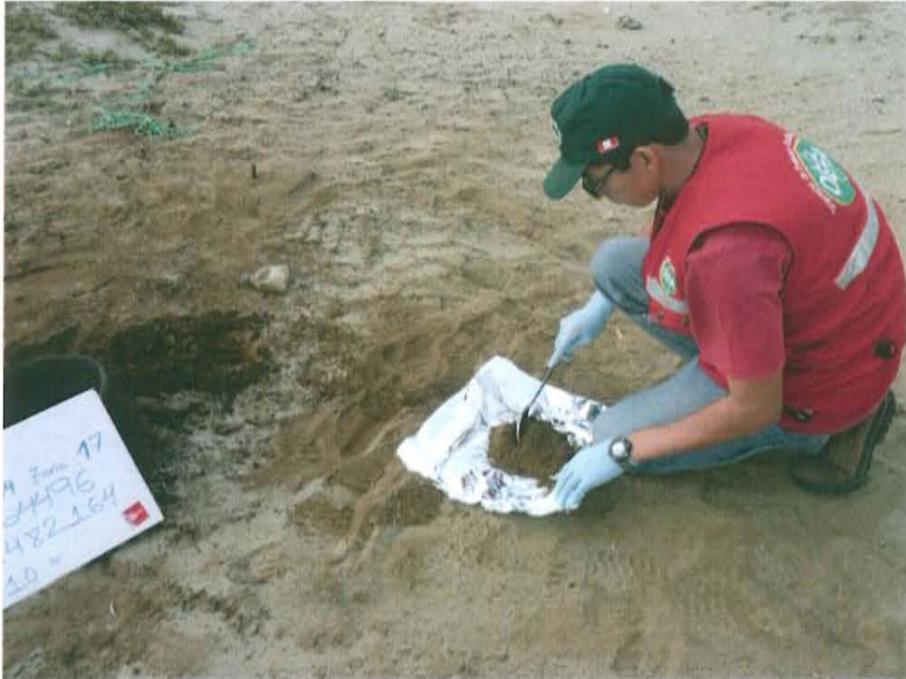
17. Producto del recorrido y exploración del área circundante al pozo se estableció un punto de muestreo, del cual se tomó una muestra puntual de suelo para su correspondiente análisis en un laboratorio acreditado por INDECOPI. Para la toma de muestra se siguieron los criterios establecidos en la Guía para Muestreo y Análisis de Suelo del Ministerio de Energía y Minas del año 2000, en vista que el muestreo se realizó el 4 de mayo de 2013.
18. La descripción y ubicación de los puntos de muestreo de suelo; así como, los parámetros analizados en laboratorio se detallan en la Tabla 1.

20. Los resultados obtenidos del análisis en laboratorio evidencian la presencia de suelo contaminado con hidrocarburos, dado que las concentraciones correspondientes a la Fracción de hidrocarburos F2 y Fracción de hidrocarburos F3 superan el ECA para suelo de uso agrícola.
21. A continuación se realiza la estimación del nivel de riesgo en función del parámetro Fracción de hidrocarburos F2 (C₁₀-C₂₈) debido a que presentó el valor más alto en la valoración (% que supera el ECA) entre el resto de parámetros considerados para la evaluación.

Fotografía N° 3. Toma de muestra de suelo, a 1 m aproximadamente de la ubicación del pozo.

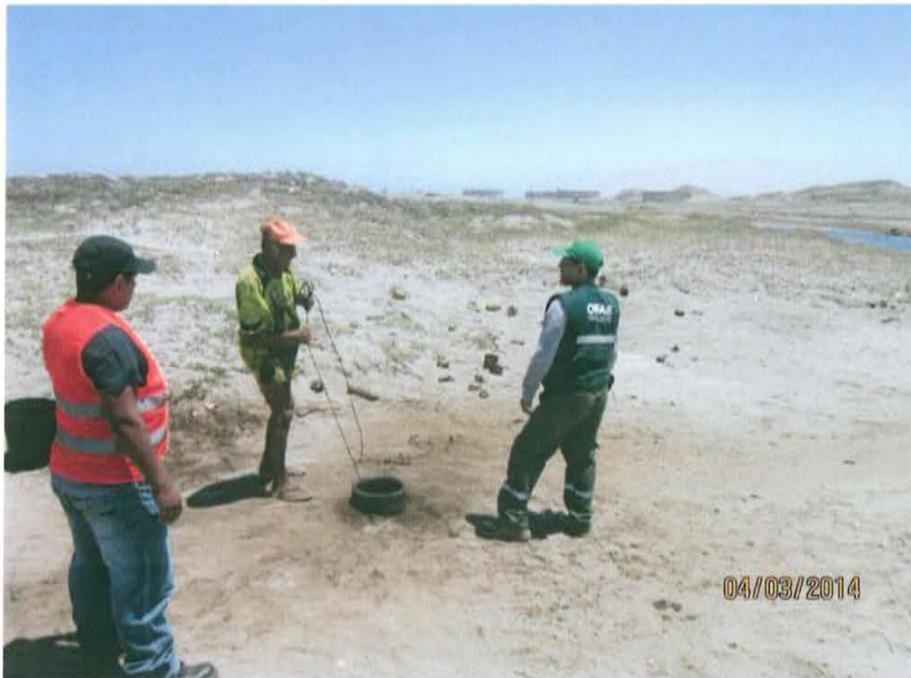
Fotografía N° 4. Se observa la presencia de personas que se acercan al pozo para extraer hidrocarburos de manera artesanal.

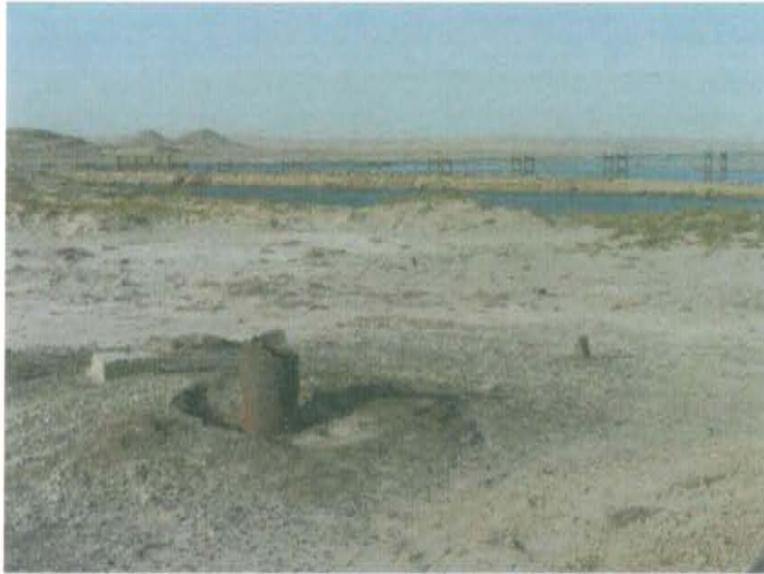
POZO T_974 NEGRITOS

Pozo se encuentra atrás de PTS PetroTech.

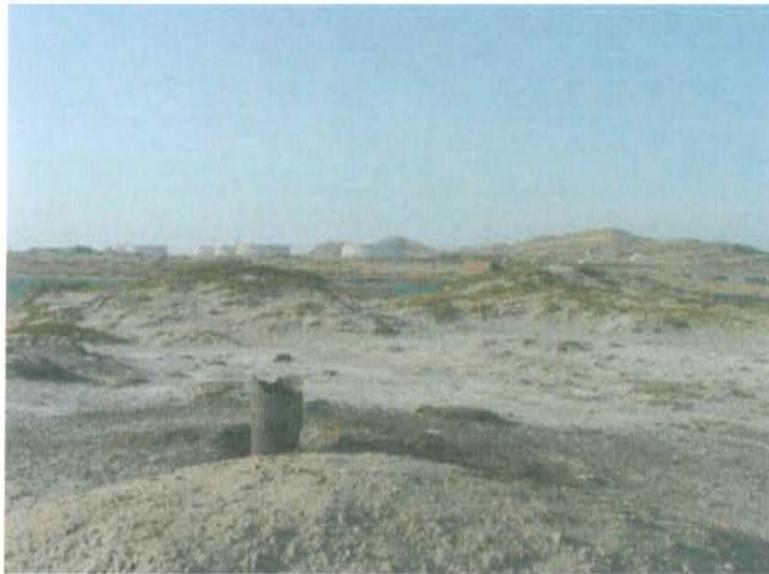
"Casing" corroído. Hay tope a 50', se recomienda verificar presencia de tapones, el pozo se ha considerado como abandonado con tapones.

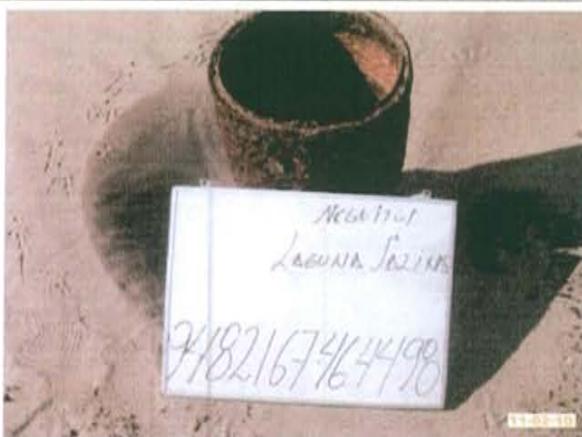
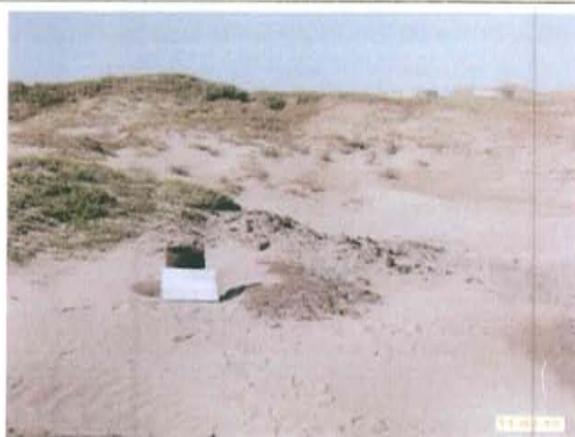
3. REGISTRO FOTOGRÁFICO

Pozo inactivo en superficie está representado por un casing de 7 5/8" abierto, se encuentra a 50 m. de distancia de la orilla sureste de la laguna Salinas y a unos 100 m al oeste de la carretera a Punta Balcones (En el área existen además 7 pozos inaccesibles, 02 de ellas en islas y 05 en el agua). Todos ellos presumiblemente no estén adecuadamente abandonados y sean pozos ATA.

Inadecuado abandono de pozo por antigua actividad de exploración y explotación de hidrocarburos
