**INFORME N° 560-2014-OEFA/DE-SDCA**

ASUNTO : Identificación de pasivo ambiental del subsector hidrocarburos con código de Ficha OEFA F00447, ubicado en el Lote VII/VI (Ex Lote VII), en el distrito de la Brea de la provincia Talara del departamento de Piura.

El informe corresponde a un pozo mal abandonado con código de Ficha OEFA F00447, identificado por PERUPETRO como Pozo T1978, ubicado en el Lote VII/VI (Ex Lote VII), en el distrito de la Brea de la provincia Talara del departamento de Piura, el cual fue verificado en campo el 6 de junio de 2013.

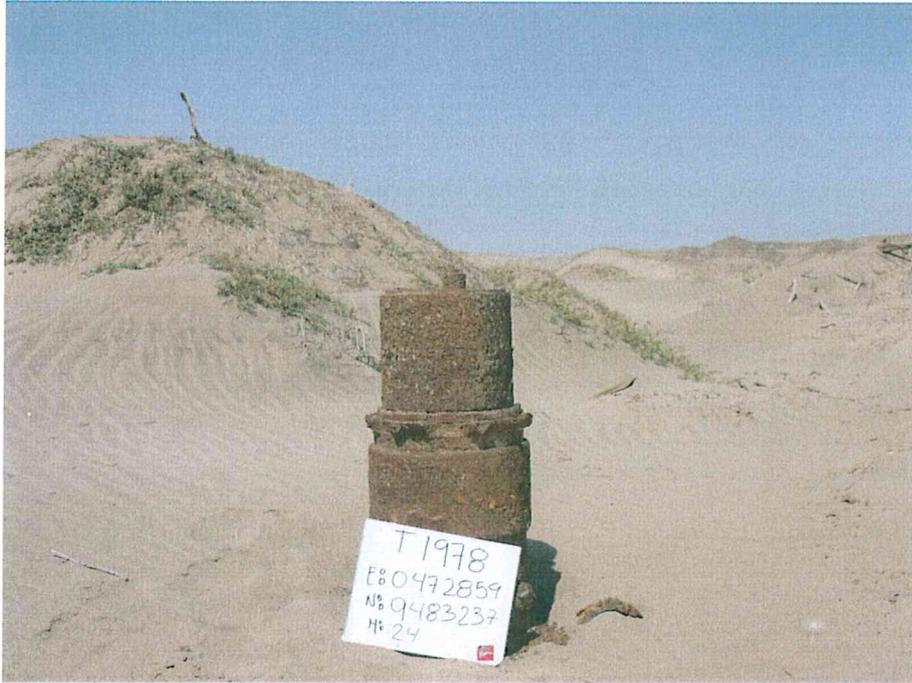
12. Durante la evaluación in situ realizada por el OEFA el 6 de junio de 2013, se observó un pozo inactivo, con casing (tubería de revestimiento) de 12 pulgadas de diámetro y tubería interior de producción que sobresale aproximadamente 0,85 m sobre el nivel del suelo. Asimismo, se observó acumulación de tierra en el espacio anular entre el casing y el tubo interior; el pozo no tiene cabezal ni válvulas, y se encuentra al descubierto. Sin embargo, no se observó afloramiento de líquidos ni suelo impregnado con hidrocarburo a nivel superficial, ni tampoco se percibieron olores característicos a hidrocarburos (ver anexos 1, 2 y 3).

Fotografía N° 1. Pozo inactivo, sin cabezal, con casing y extensión de tubo corroído que sobresale aproximadamente 0,85 m sobre el nivel del suelo.

En ese sentido, de la revisión de los antecedentes y las observaciones en campo se tiene que el pozo se encuentra mal abandonado, toda vez que no se encuentra herméticamente cerrado ni en condiciones seguras para el abandono, conforme se establece en el Decreto Supremo N° 032-2004-EM - Reglamento de las Actividades de Exploración y Explotación de Hidrocarburos⁶.

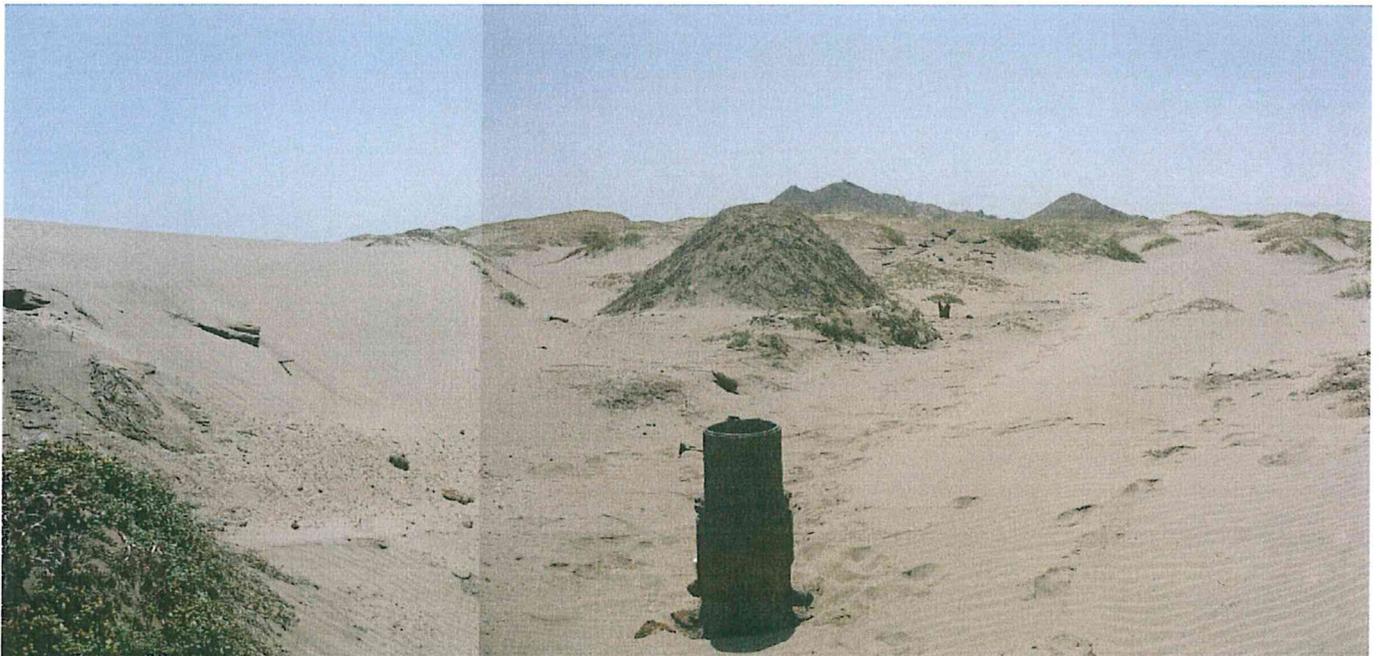
Fotografía N° 2. Zona evaluada de relieve llano y árido, con algunas geofomas que inciden sobre el relieve del área como lomas y zonas de dunas monticulares.

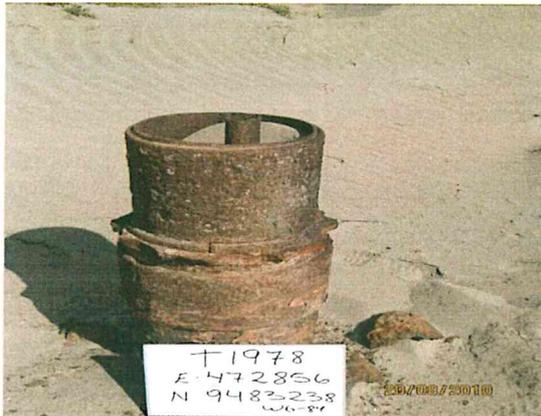
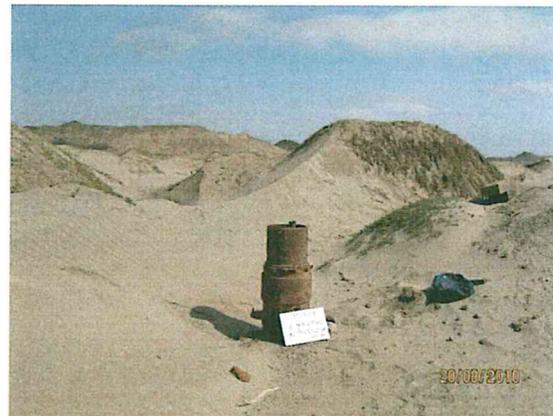
3. REGISTRO FOTOGRÁFICO

Pozo ATA, con casing corroído y cortado, con tubing en su interior lleno de arena, restos de madera, vegetación seca en la zona y abundante arena.

Inadecuado Abandono de Pozo
