**INFORME N° 549 - 2014-OEFA/DE-SDCA**

ASUNTO : Identificación de pasivo ambiental del subsector hidrocarburos con código de Ficha OEFA F00136, ubicado en el Lote XX, en el distrito de Zorritos de la provincia Contralmirante Villar del departamento de Tumbes.

II. IDENTIFICACIÓN DE PASIVO AMBIENTAL DEL SUBSECTOR HIDROCARBUROS CON CÓDIGO DE FICHA OEFA F00136

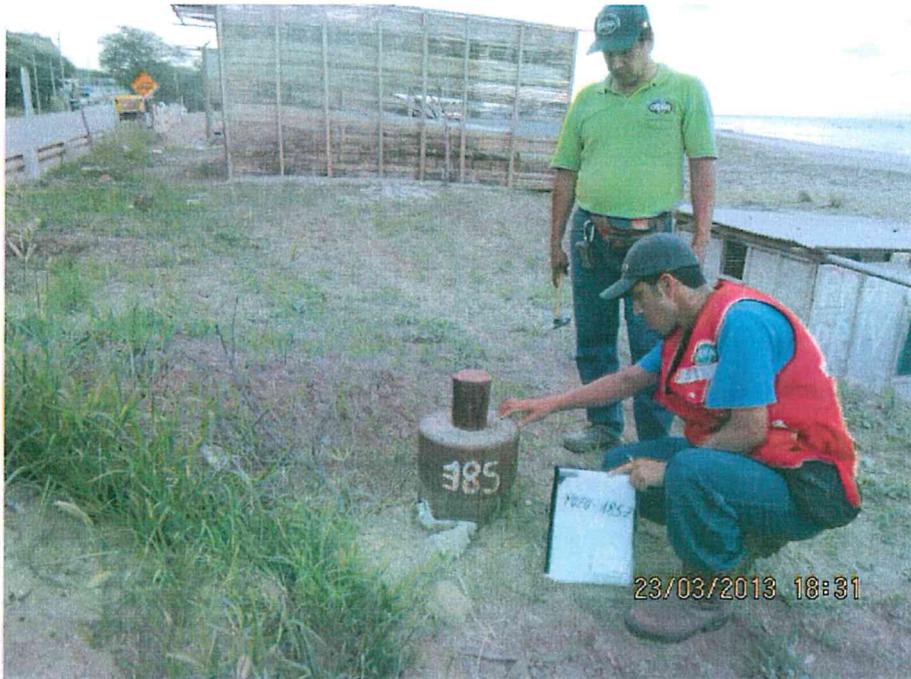
13. Durante la evaluación in situ realizada por el OEFA, se observó un pozo inactivo, sin válvulas ni cabezal, ubicado en una ladera adyacente a la Carretera Panamericana Norte, que presenta casing (tubería de revestimiento) y tubo interior corroído que sobresale 0,3 m sobre el nivel del suelo; asimismo, se observó que entre los dos tubos así como en el tubo interior se encuentran cementados superficialmente. Sin embargo, no se observó afloramiento de líquidos ni suelo impregnado con residuos de hidrocarburo a nivel superficial, ni tampoco se percibieron olores característicos a hidrocarburos (ver anexos 1, 2).

Fotografía N° 1. Vista del pozo inactivo Z_185, presenta casing que sobresale 0,30 m sobre el nivel del suelo.

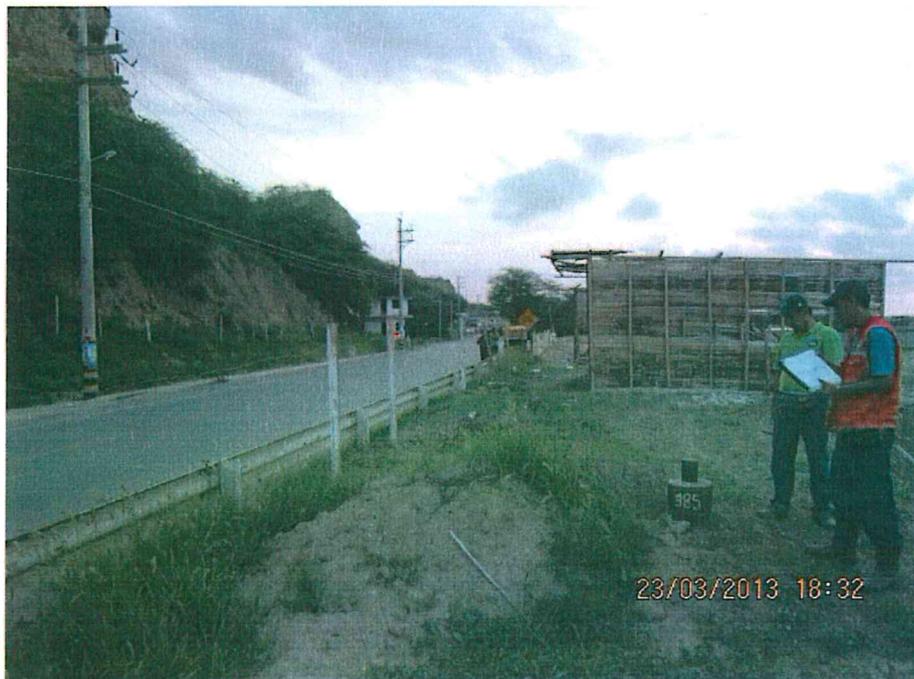
Fotografía N° 2. Vista panorámica del pozo, ubicado en una ladera adyacente a la Carretera Panamericana y próximo a una vivienda.

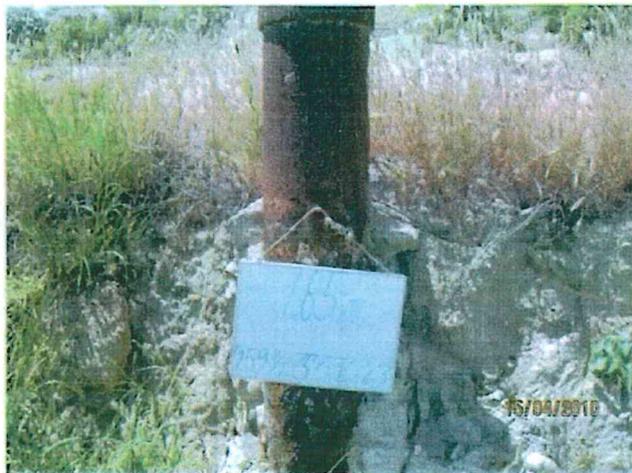
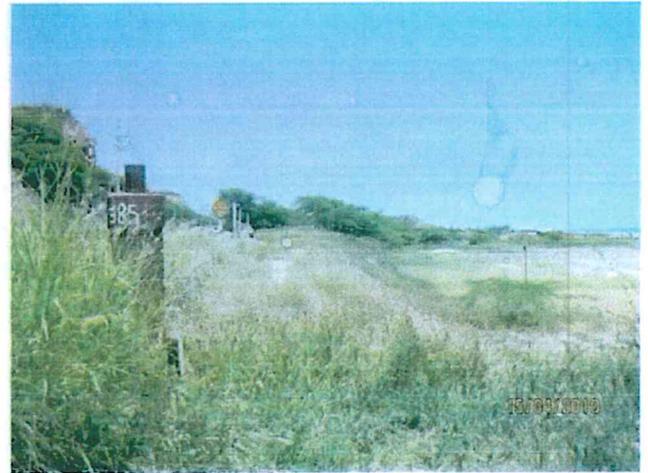
3. REGISTRO FOTOGRÁFICO

Pozo inactivo (Sin Registro sobre su estado), es representado por un casing con protección de concreto en la base y sin plataforma, se encuentra en la rivera de la carretera Panamericana norte en cercanías a la playa del área urbana de Zoritos. Cuenta con acceso carretero.

Inadecuado abandono de pozo por antigua actividad de exploración y explotación de hidrocarburos
