**INFORME N° 559 - 2014-OEFA/DE-SDCA**

**ASUNTO** : Identificación de pasivo ambiental del subsector hidrocarburos con código de FICHA OEFA F00450, ubicado en el Lote VII/VI (Ex Lote VII), en el distrito de la Brea de la provincia Talara del departamento de Piura.

## II. IDENTIFICACIÓN DE PASIVO AMBIENTAL DEL SUBSECTOR HIDROCARBUROS CON CÓDIGO DE FICHA OEFA N° F00450

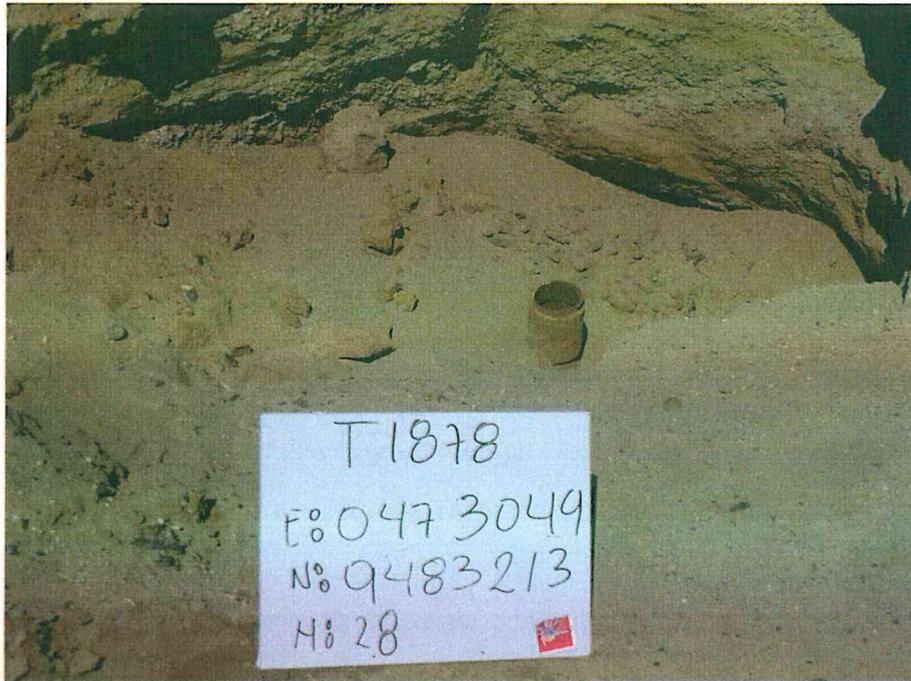
Fotografía N° 1. Pozo inactivo, con casing (tubería de revestimiento) corroído que presenta acumulación de tierra en su interior, dentro de un hoyo de aproximadamente 1,75 m de profundidad.

12. Durante la evaluación in situ realizada por el OEFA el 6 de junio de 2013, se observó un pozo inactivo, que se encuentra dentro de un hoyo de aproximadamente 1,75 m de profundidad, el cual abarca un área aproximada de 23,84 m<sup>2</sup> pero no presenta señales ni cercos de prevención. Asimismo, se observó que el casing (tubería de revestimiento) de 6 pulgadas de diámetro, sobresale 0,15 m sobre el nivel del suelo y presenta acumulación de tierra en su interior; que el pozo no tiene cabezal ni válvulas, y que se encuentra al descubierto. Sin embargo, no se observó afloramiento de líquidos ni suelo impregnado con hidrocarburo a nivel superficial, ni tampoco se percibieron olores característicos a hidrocarburos (ver anexos 1, 2 y 3).

13. En ese sentido, de la revisión de los antecedentes y las observaciones en campo se tiene que el pozo se encuentra mal abandonado, toda vez que no se encuentra herméticamente cerrado ni en condiciones seguras para el abandono, conforme se establece en el Decreto Supremo N° 032-2004-EM - Reglamento de las Actividades de Exploración y Explotación de Hidrocarburos<sup>6</sup>.

Pozo inactivo se encuentra en terreno no habilitado, sin cabezal, con casing (tubería de revestimiento) corroído que presenta acumulación de tierra en su interior. El pozo se encuentra dentro de hoyo de 1,75 m de profundidad que abarca un área de 23,84 m2 aproximadamente; sin embargo no se evidencia afloramiento de fluidos, ni suelo impregnado con hidrocarburo a nivel superficial, ni olores característicos a hidrocarburos.

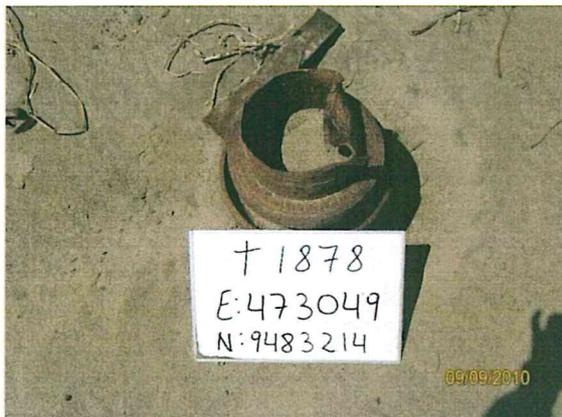
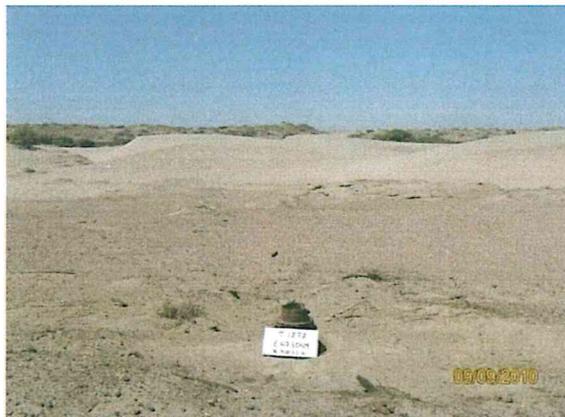
**3. REGISTRO FOTOGRÁFICO**

Pozo ATA, con casing corroído tapado con arena, restos de madera y fierro, sin acceso vehicular y escasa vegetación en la zona.

Inadecuado Abandono de Pozo
