**INFORME N° 619 - 2014-OEFA/DE-SDCA**

**ASUNTO** : Identificación de pasivo ambiental del subsector hidrocarburos con  
código de Ficha OEFA F00657, ubicado en el Lote VII/VI (ex Lote  
VII), en el distrito de La Brea de la provincia Talara del departamento  
de Piura.

## II. IDENTIFICACIÓN DE PASIVO AMBIENTAL DEL SUBSECTOR HIDROCARBUROS CON CÓDIGO DE FICHA OEFA N° F00657

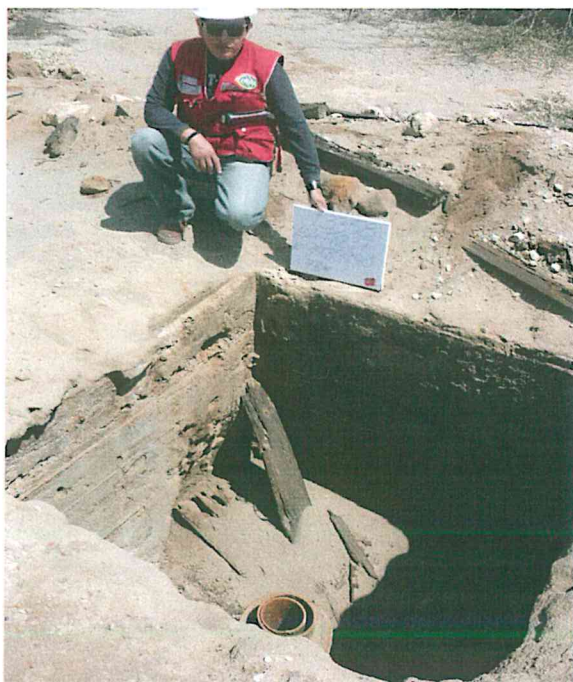
12. Durante la evaluación in situ realizada por el OEFA el 22 de julio de 2013, se observó un pozo inactivo, el cual se encuentra dentro de un hoyo (cantina deteriorada) de aproximadamente 1,56 m de profundidad. Asimismo, se observó que el casing (tubería de revestimiento) y tubo interior corroído de 7 y 6 pulgadas de diámetro respectivamente, sobresalen 0,45 m sobre el nivel del suelo; que entre los dos tubos hay acumulación de tierra; que el pozo no tiene cabezal ni válvulas, y que se encuentra al descubierto. Sin embargo, no se observó afloramiento de líquidos ni suelo impregnado con hidrocarburo a nivel superficial, ni tampoco se percibieron olores característicos a hidrocarburos (ver anexos 1, 2 y 3).

Fotografía N° 1. Pozo inactivo mal abandonado, con código PERUPETRO T3358, sin cabezal y dentro de una cantina deteriorada de 1,56 m aproximadamente de profundidad.

Pozo inactivo mal abandonado, sin cabezal, con casing (tubería de revestimiento) y tubo interior corroído de 7 y 6 pulgadas de diámetro respectivamente, de aproximadamente 0,45 m sobre el nivel del terreno; en el espacio anular presenta acumulación de tierra. El pozo se encuentra dentro de un hoyo (cantina deteriorada) de aproximadamente 1,56 m de profundidad. No se evidencia la presencia de residuos de hidrocarburo en el suelo ni se perciben olores característicos a hidrocarburo. En las zonas adyacentes al pozo se observan residuos de madera dispersos en el área.

En ese sentido, de la revisión de los antecedentes y las observaciones en campo se tiene que el pozo se encuentra mal abandonado, toda vez que no se encuentra herméticamente cerrado ni en condiciones seguras para el abandono, conforme se establece en el Decreto Supremo N° 032-2004-EM - Reglamento de las Actividades de Exploración y Explotación de Hidrocarburos.

35. Conforme a las conclusiones expuestas, se recomienda remitir el presente Informe a la Dirección General de Asuntos Ambientales Energéticos del Ministerio de Energía y Minas, para su conocimiento y fines pertinentes.

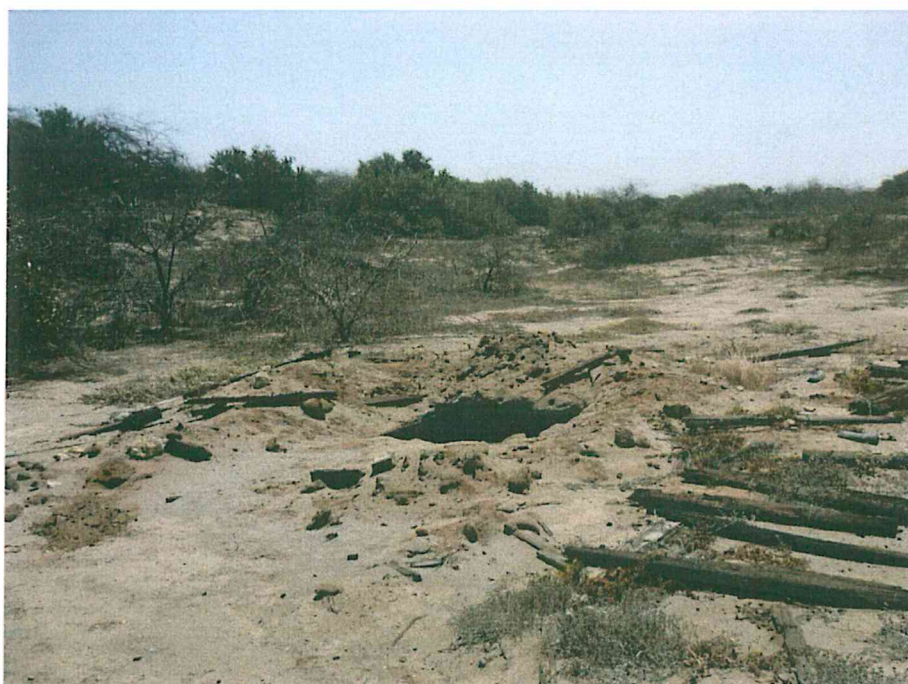
| Factores | Escenarios | Puntuación |
|---|---|---|
| Presencia de cercos | El área del pasivo ambiental no está cercada ni señalizada. | 4 |

Fotografía N° 2. Vista panorámica de la ubicación del Pozo T3358, el área circundante al pozo no presenta señales de prevención ni se encuentra cercado.

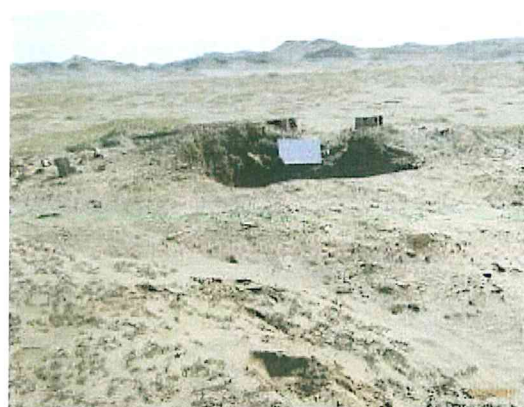
**3. REGISTRO FOTOGRÁFICO**

Pozo ATA, con fluido en el fondo, cantina destruida con restos de madera y concreto, sin acceso vehicular y vegetación seca en la zona.

Inadecuado Abandono de Pozo
