**INFORME N° 573 - 2014-OEFA/DE-SDCA**

**ASUNTO :** Identificación de pasivo ambiental del subsector hidrocarburos con código de Ficha OEFA F00086 ubicado en el Lote VII/VI (ex Lote VII), en el distrito de La Brea de la provincia Talara del departamento de Piura.

**FECHA :** San Isidro, 21 JUL. 2014

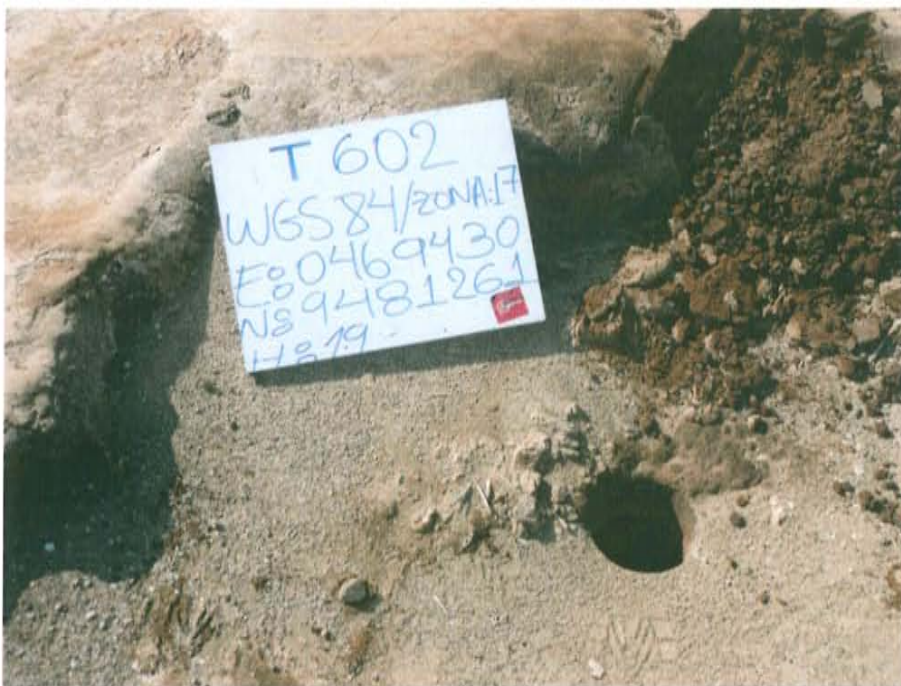
12. Durante la evaluación in situ realizada por el OEFA el 8 de mayo de 2013, se observó un pozo inactivo, ubicado en terreno de relieve plano no habilitado, a 300 m aproximadamente de la garita de control de la tranquera 38 perteneciente a la empresa Sapet Development Peru Inc. Sucursal Perú; al lado del pozo se encontró un bloque de cemento con código SAPET 60. Asimismo, se observó que el pozo presenta casing (tubería de revestimiento) corroído de aproximadamente 8 pulgadas de diámetro a nivel de la superficie del suelo; que el pozo no tiene cabezal ni válvulas, y que se encuentra al descubierto. Sin embargo, no se observó afloramiento de líquidos, ni tampoco se percibieron olores característicos a hidrocarburos; si bien no se visualizó áreas con derrames recientes de hidrocarburos se pudo distinguir los cambios de color en el suelo, por lo cual se realizó la toma de muestras en las zonas donde se presume se tiene mayor concentración de hidrocarburos (ver anexos 1, 2 y 3).

13. En ese sentido, de la revisión de los antecedentes y las observaciones en campo se tiene que el pozo se encuentra mal abandonado, toda vez que no se encuentra herméticamente cerrado ni en condiciones seguras para el abandono, conforme se establece en el Decreto Supremo N° 032-2004-EM - Reglamento de las Actividades de Exploración y Explotación de Hidrocarburos<sup>6</sup>. Además de presentar suelo impregnado con hidrocarburo.

Fotografía N° 1. Pozo inactivo mal abandonado, sin cabezal, con casing superficial a nivel del suelo.

38. Conforme a las conclusiones expuestas, se recomienda remitir el presente Informe a la Dirección General de Asuntos Ambientales Energéticos del Ministerio de Energía y Minas, para su conocimiento y fines pertinentes.

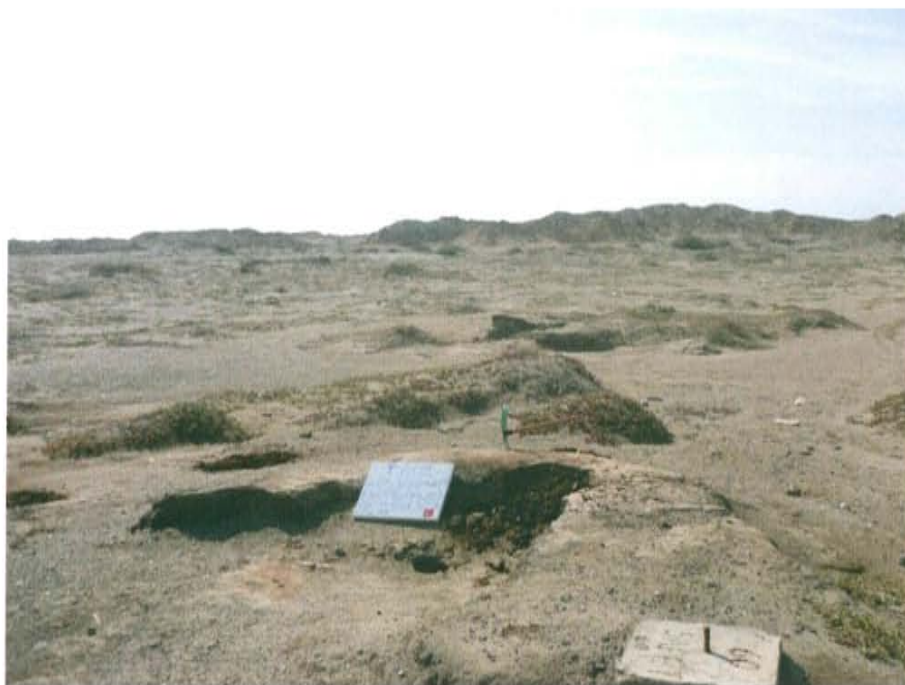
Fotografía N° 2. Vista panorámica del área evaluada, de relieve plano, de escasa vegetación.

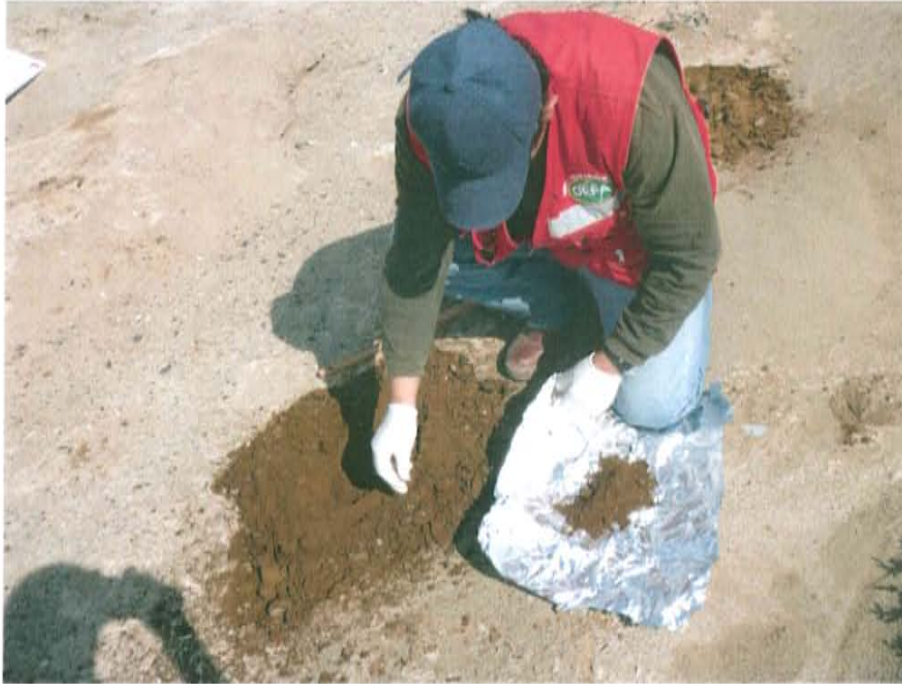
- Debido a la presencia de suelo impregnado con hidrocarburo a nivel superficial, se realizó la toma de dos muestras puntuales de suelo para su correspondiente análisis en un laboratorio acreditado por INDECOPI. Para la toma de muestra se siguieron los criterios establecidos en la "Guía para Muestreo y Análisis de Suelo" del Ministerio de Energía y Minas del año 2000".
- La descripción y ubicación de los puntos de muestreo de suelo; así como, los parámetros analizados en laboratorio se detallan en la Tabla 1.

Fotografía N° 3. Toma de muestra de suelo en un área con evidencia de residuos de hidrocarburo.

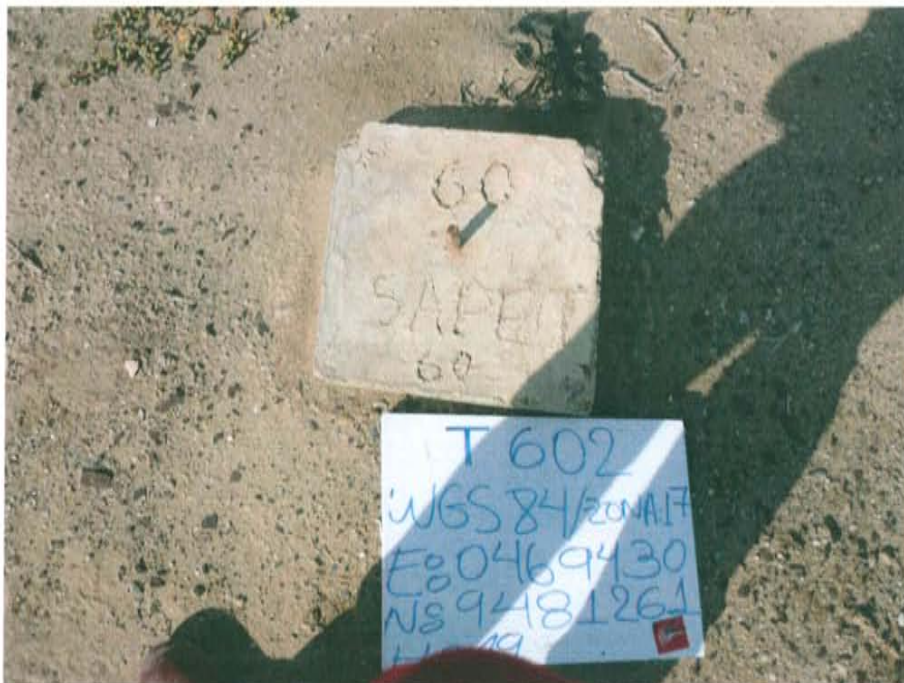
Fotografía N° 4. Se observa bloque de cemento con código - SAPET 60.

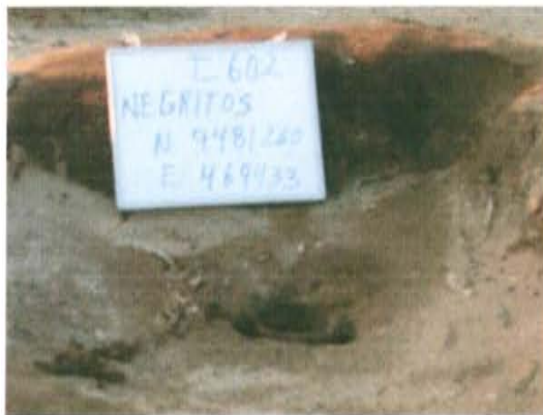
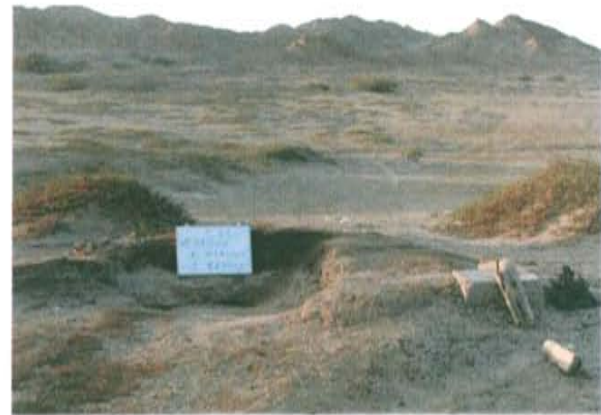
**3. REGISTRO FOTOGRÁFICO**

**4. CAUSA / ORIGEN**
*Inadecuado abandono del pozo*
**5. TIPOS DE PASIVOS AMBIENTALES (Marque con X el que corresponda).**
