**INFORME N° 571 - 2014-OEFA/DE-SDCA**

**ASUNTO** : Identificación de pasivo ambiental del subsector hidrocarburos con  
código de Ficha OEFA: F00667, ubicado en el Lote VII/VI (ex Lote  
VII), en el distrito de La Brea de la provincia Talara del  
departamento de Piura.

El informe corresponde a un pozo mal abandonado con código de Ficha OEFA: F00667, identificado por PERUPETRO como Pozo T2504, ubicado en el Lote VII/VI (ex Lote VII), en el distrito de La Brea de la provincia Talara del departamento de Piura, el cual fue verificado en campo el 22 de julio de 2013.

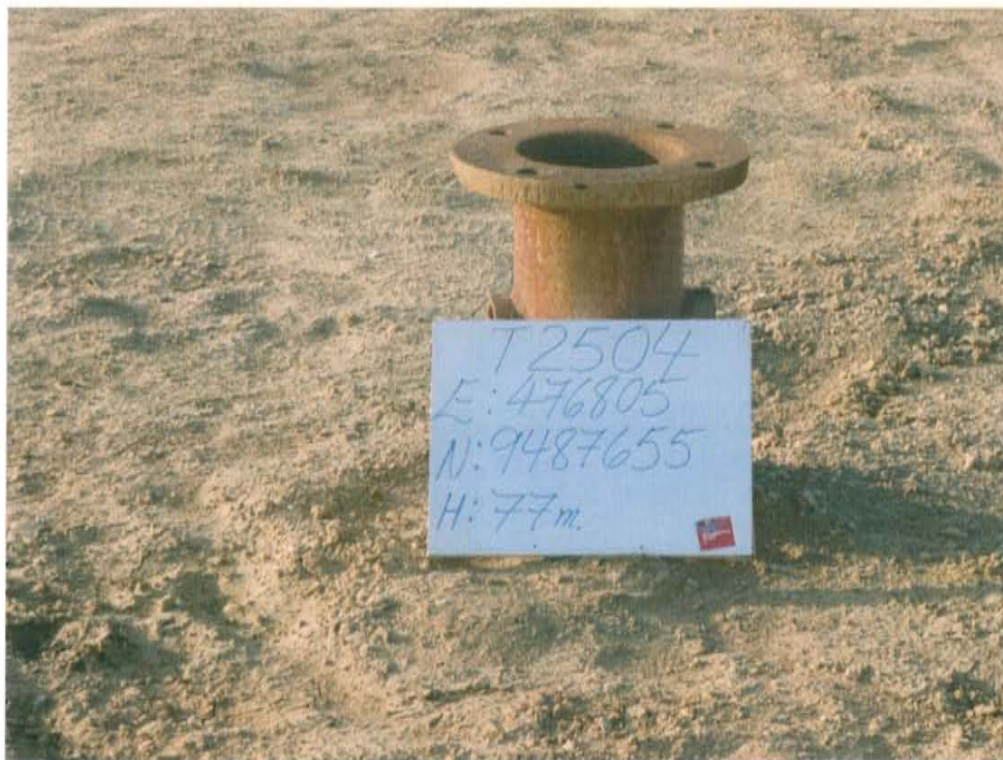
12. Durante la evaluación in situ realizada por el OEFA, se observó un pozo inactivo, ubicado en un área habilitada tipo terraplén. Asimismo, se observó que el casing con brida sobresale 0,52 m aproximadamente sobre el nivel del terreno; que el pozo no tiene cabezal ni válvulas, y que se encuentra al descubierto. Sin embargo, no se observó afloramiento de líquidos ni suelo impregnado con hidrocarburo a nivel superficial, ni tampoco se percibieron olores característicos a hidrocarburos (ver anexos 1, 2 y 3).
13. En ese sentido, de la revisión de los antecedentes y las observaciones en campo se tiene que el pozo se encuentra mal abandonado, toda vez que no se encuentra herméticamente cerrado ni en condiciones seguras para el abandono, conforme se establece en el Decreto Supremo N° 032-2004-EM - Reglamento de las Actividades de Exploración y Explotación de Hidrocarburos<sup>6</sup>.

Fotografía N° 1. Pozo mal abandonado con código PERUPETRO T2504, se observa extensión de tubo con brida corroído, no se encuentra sellado herméticamente.

35. Conforme a las conclusiones expuestas, se recomienda lo siguiente remitir el presente Informe a la Dirección General de Asuntos Ambientales Energéticos del Ministerio de Energía y Minas, para su conocimiento y fines pertinentes.

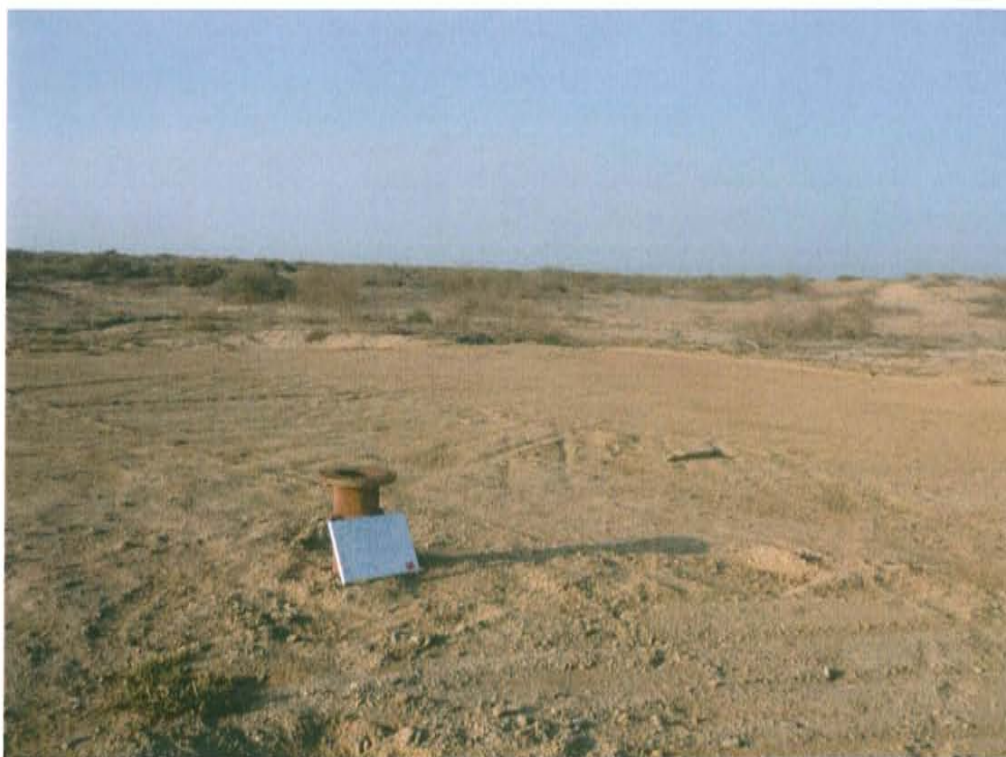
Fotografía N° 2. Área de terreno habilitado tipo terraplén, el área circundante al pozo presenta escasa vegetación.

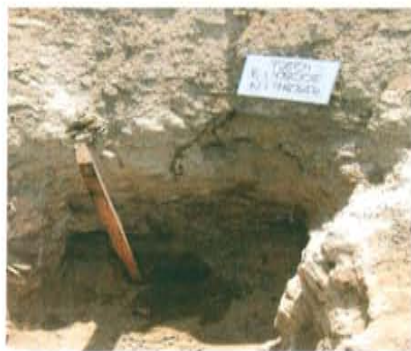
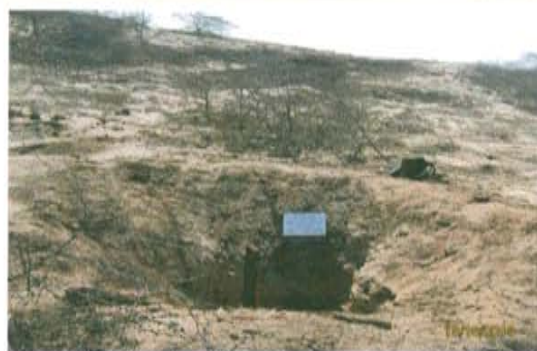
**3. REGISTRO FOTOGRÁFICO**

Pozo ATA, con fluido en el fondo, cantina destruida con restos de madera y concreto, sin acceso vehicular y vegetación seca en la zona.

Inadecuado Abandono de Pozo
