**INFORME N° 634 - 2014-OEFA/DE-SDCA**

ASUNTO : Identificación de pasivo ambiental del subsector hidrocarburos con código de Ficha OEFA F00332, ubicado en el Lote VII/VI (ex Lote VII), en el distrito de La Brea de la provincia Talara del departamento de Piura.

FECHA : San Isidro, 31 JUL. 2014

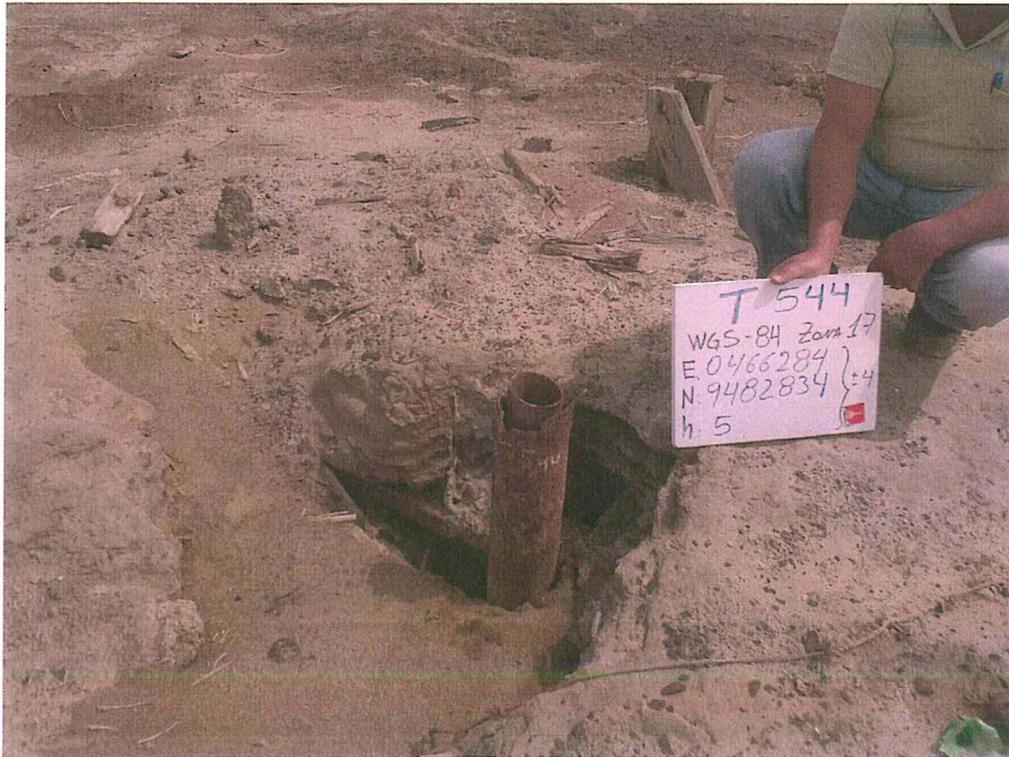
12. Durante la evaluación in situ realizada por el OEFA se observó un pozo inactivo, sin terraplén ni acceso vehicular hasta el pozo, se ubicó en superficie el casing y el tubing de 6 y 4 pulgadas de diámetro respectivamente, sobresaliendo el casing 0,46 m sobre el nivel del terreno, sin cabezal ni válvulas por lo que se considera abierto. Se delimitó superficialmente un área con suelo impregnado con hidrocarburo en los alrededores del pozo, de aproximadamente 3 893 m², tomándose una muestra puntual de suelo superficial.

Fotografía N° 1. Pozo T_544 inactivo y abierto, sin terraplén ni acceso, se observa el casing de 6" y tubing de 4", que sobresale 0,46 m sobre el nivel del terreno, sin cabezal ni válvulas.

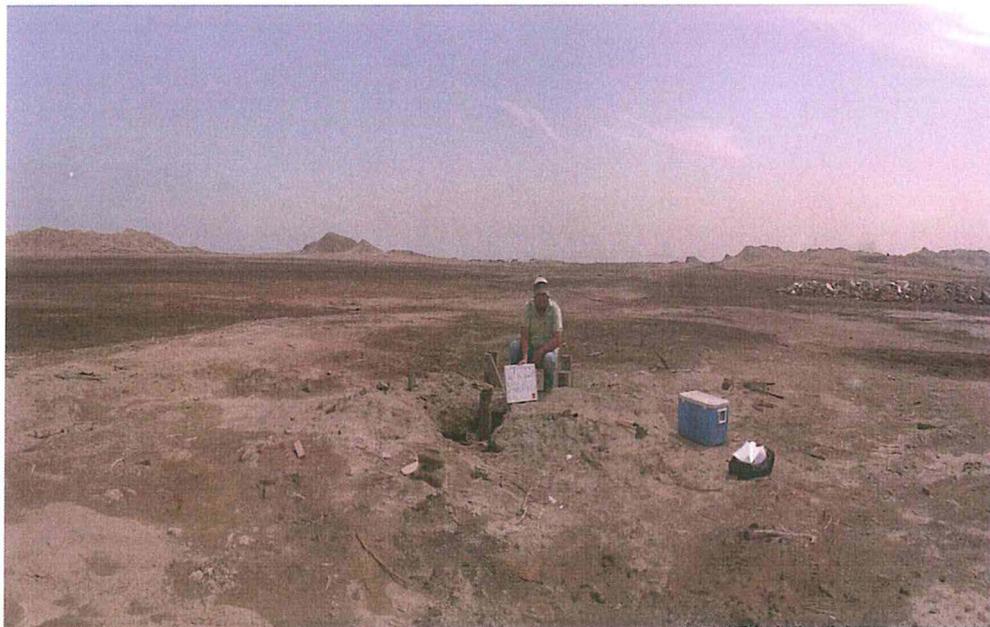
Fotografía N° 2. Vista de los alrededores del pozo.

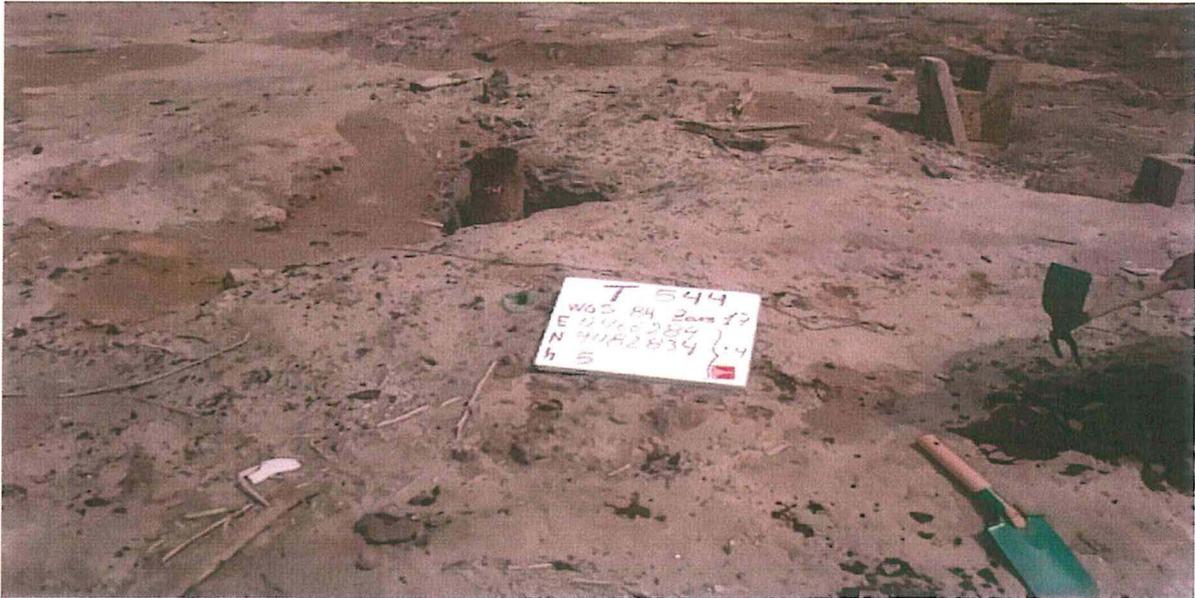
14. Debido a la presencia de suelo impregnado con hidrocarburo a nivel superficial, se realizó la toma de una muestra puntual de suelo para su correspondiente análisis en un laboratorio

Fotografía N° 3. En los alrededores al pozo inactivo T_544, se detectó organolépticamente un área con suelo impregnado con hidrocarburo.

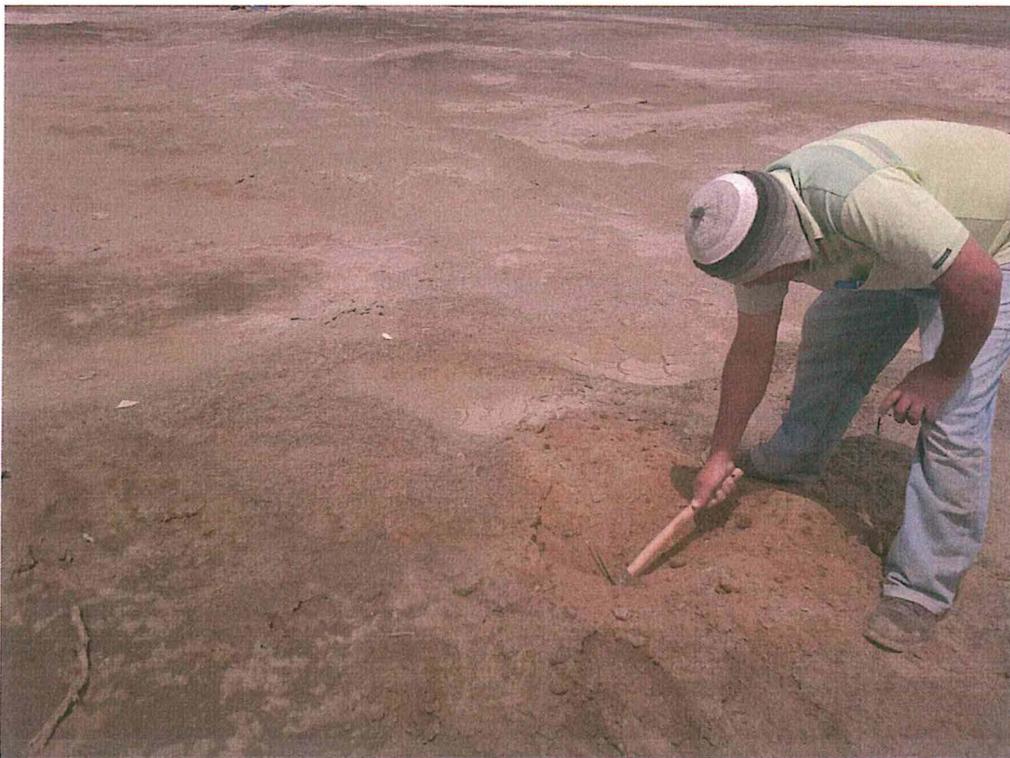
Fotografía N° 4. Se realizaron sondeos alrededores del pozo en búsqueda de suelo impregnado con hidrocarburos.

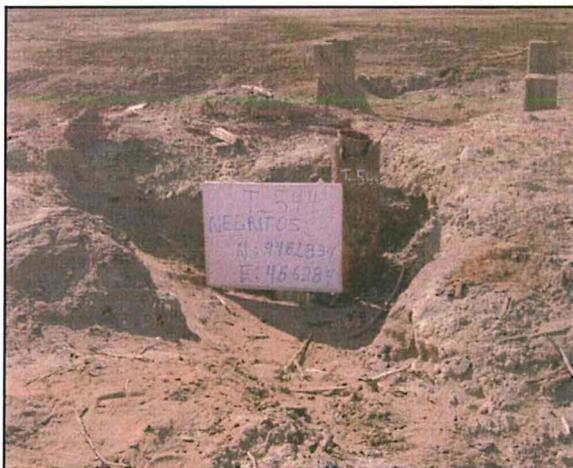
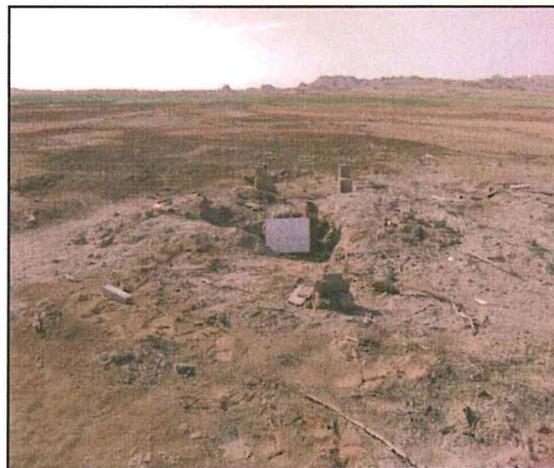
3. REGISTRO FOTOGRÁFICO

El pozo ATA T_544 se encuentra con casing de superficie y casing de producción descubiertos 0.50 mts sobre el fondo de la cantina (medidas aproximadas de cantina: 1m de radio x 0.30m de profundidad); en interior de casing de producción se visualiza tapón de arena. El pozo no tiene plataforma ni acceso. Se visualiza suelo impregnado con hidrocarburos, también restos de madera y ramas secas. Zona con suelo salitroso.
