**INFORME N° 565 - 2014-OEFA/DE-SDCA**

ASUNTO : Identificación de pasivo ambiental del subsector hidrocarburos con código de Ficha OEFA F00118 ubicado en el Lote VII/VI (Ex Lote VII), en el distrito de La Brea de la provincia Talara del departamento de Piura.

II. IDENTIFICACIÓN DE PASIVO AMBIENTAL DEL SUBSECTOR HIDROCARBUROS CON CÓDIGO DE FICHA OEFA F00118

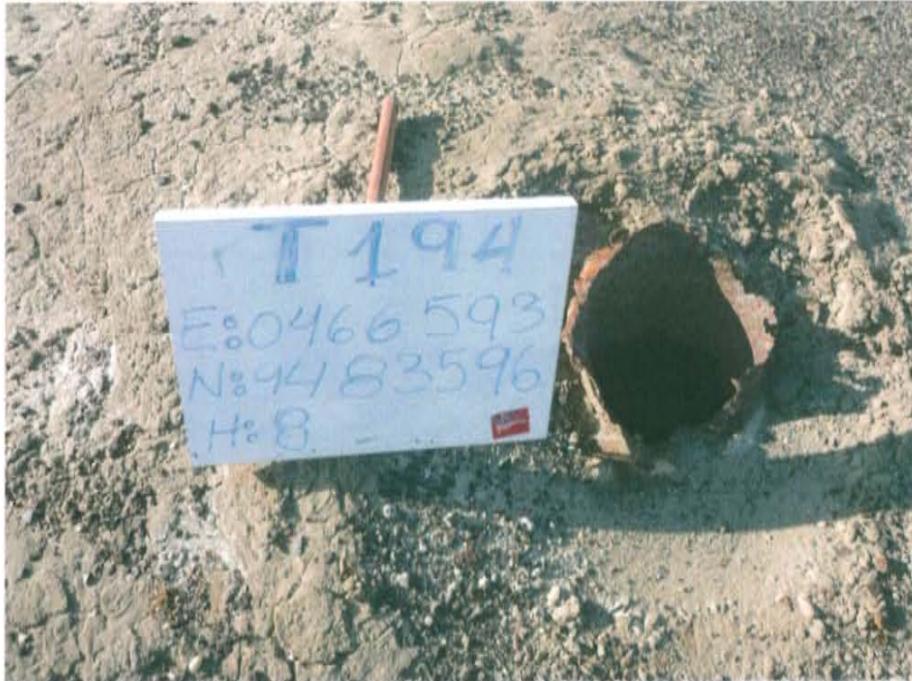
12. Durante la evaluación in situ realizada por el OEFA el 10 de mayo de 2013, se observó un pozo inactivo que no presenta terraplén ni acceso vehicular, presenta casing (tubería de revestimiento) corroído que sobresale aproximadamente 0,25 m sobre el nivel del suelo. Asimismo, se observó que el pozo no tiene cabezal ni válvulas, y que se encuentra al descubierto. No se percibió olores característicos a hidrocarburos originados por emisiones gaseosas provenientes del pozo, ni se observó afloramiento superficial de líquidos, pero se pudo distinguir diferencias en las características físicas del suelo en áreas circundantes al pozo, como el cambio de color (ver Anexos 1, 2 y 3).

Fotografía N° 1. Pozo inactivo, sin cabezal, con casing corroído y deteriorado, no sellado herméticamente.

38. Conforme a las conclusiones expuestas, se recomienda remitir el presente informe a la Dirección General de Asuntos Ambientales Energéticos del Ministerio de Energía y Minas, para su conocimiento y fines pertinentes.

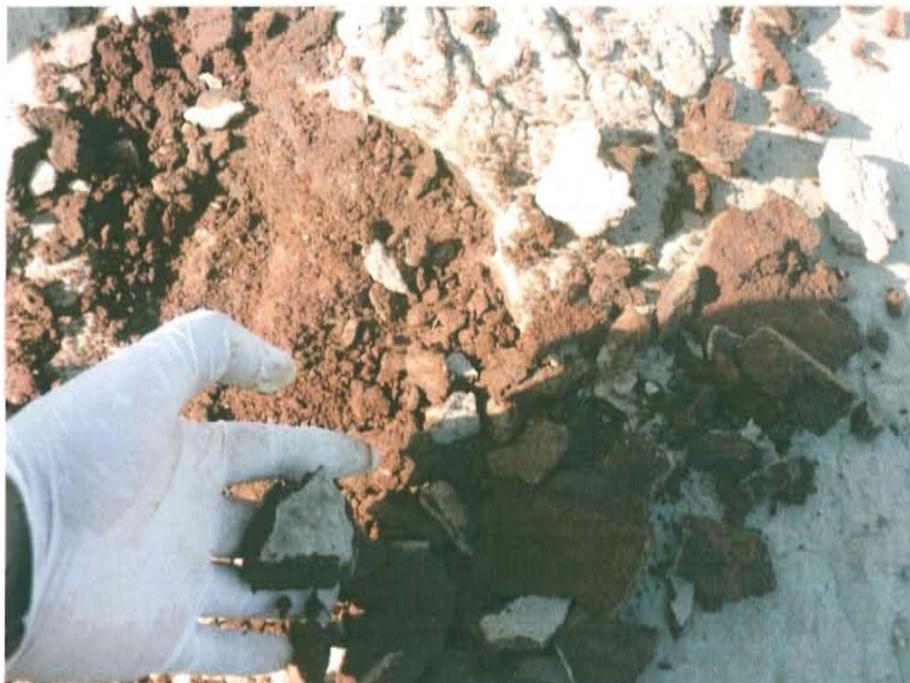
- Debido a la presencia de suelo impregnado con hidrocarburo a nivel superficial, se realizó la toma de una muestra puntual de suelo para su correspondiente análisis en un laboratorio acreditado por INDECOPI. Para la toma de muestra se siguieron los criterios establecidos en la "Guía para Muestreo y Análisis de Suelo" del Ministerio de Energía y Minas del año 2000.
- La descripción y ubicación de los puntos de muestreo de suelo; así como, los parámetros analizados en laboratorio se detallan en la Tabla 1.

Fotografía N° 3. Se observa suelo impregnado con hidrocarburo.

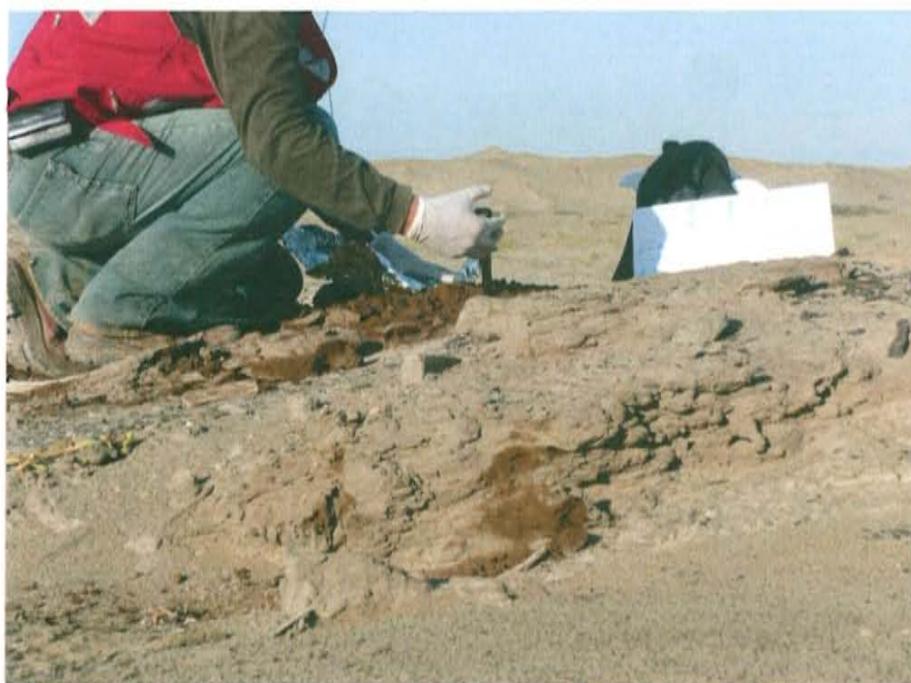
Fotografía N° 4. Recojo de muestra de suelo a 2 m del Pozo T_194.

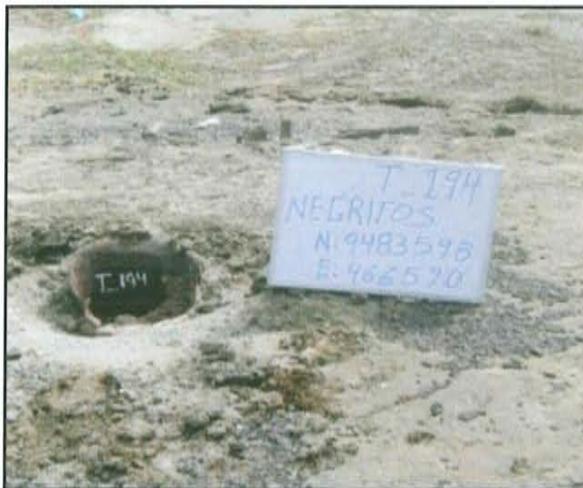
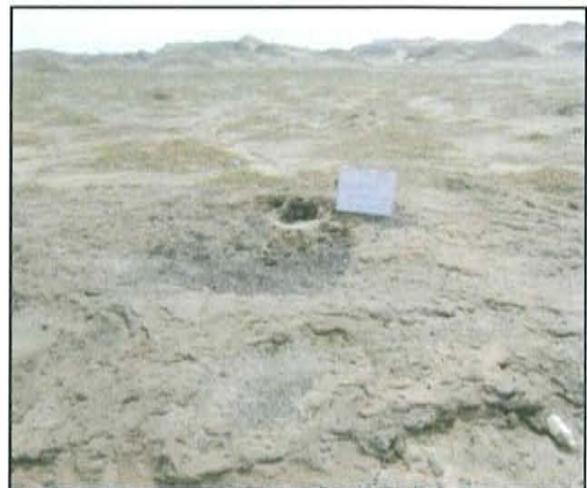
3. REGISTRO FOTOGRÁFICO

El pozo ATA T_194 se encuentra con casing a nivel de superficie. El pozo no tiene plataforma ni acceso. Se visualiza suelo impregnado con hidrocarburos, también restos de fierro corroído y madera. En vegetación observamos gramíneas.

Pozo mal abandonado
