**INFORME N° 630 - 2014-OEFA/DE-SDCA**

ASUNTO : Identificación de pasivo ambiental del subsector hidrocarburos con código de Ficha OEFA F00354, ubicado en el Lote VII/VI (ex Lote VII), en el distrito de La Brea de la provincia Talara del departamento de Piura.

II. IDENTIFICACIÓN DE PASIVO AMBIENTAL DEL SUBSECTOR HIDROCARBUROS CON CÓDIGO DE FICHA OEFA F00354

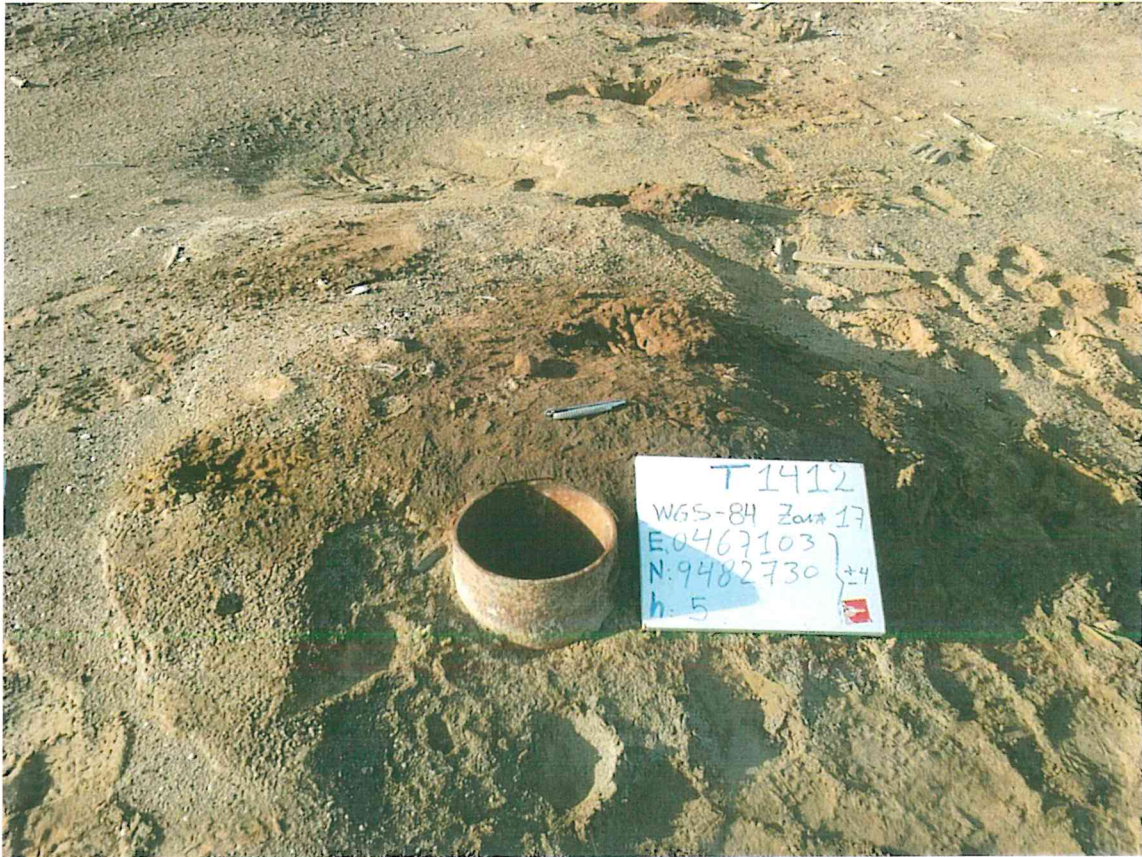
13. En ese sentido, de la revisión de los antecedentes y las observaciones en campo se tiene que el pozo se encuentra mal abandonado, toda vez que no se encuentra herméticamente cerrado ni en condiciones seguras para el abandono, conforme se establece en el Decreto Supremo N° 032-2004-EM - Reglamento de las Actividades de Exploración y Explotación de Hidrocarburos⁶. Además de presentar suelo impregnado con hidrocarburo.

Fotografía N° 1. Vista del pozo T1412, no cuenta con cabezal o válvula alguna por lo que se considera abierto.

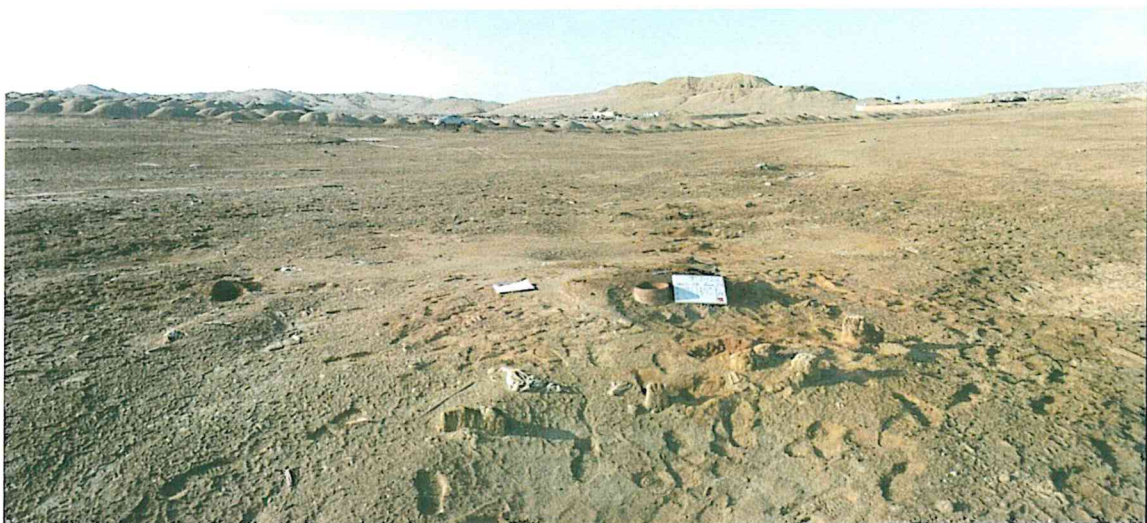
Fotografía N° 2. Vista panorámica de los alrededores al pozo T1412, se observa suelo arenoso de escasa vegetación con topografía plana.

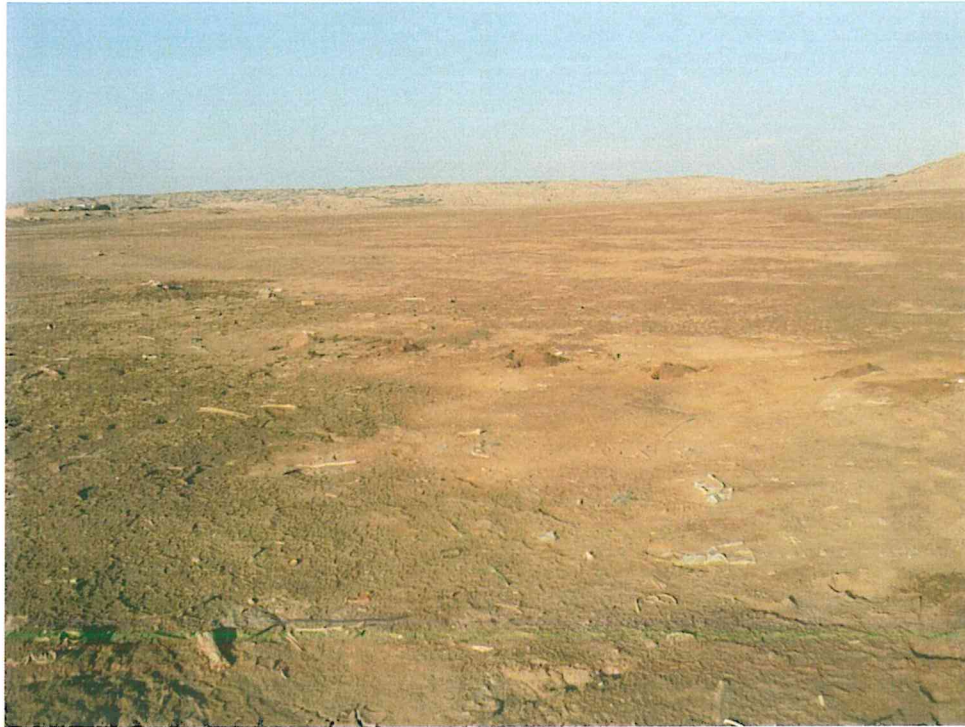
Fotografía N° 3. Vista panorámica de los alrededores del pozo con suelo impregnado con hidrocarburos.

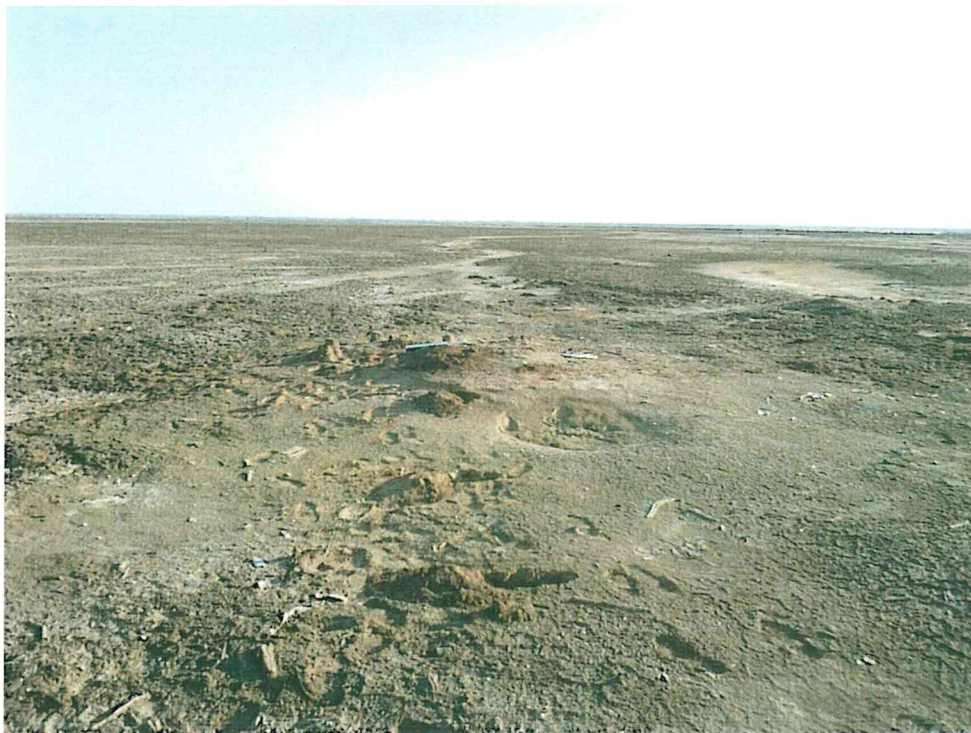
Fotografía N° 4. Vista panorámica (lateral) de los alrededores del pozo con suelo impregnado con hidrocarburos.

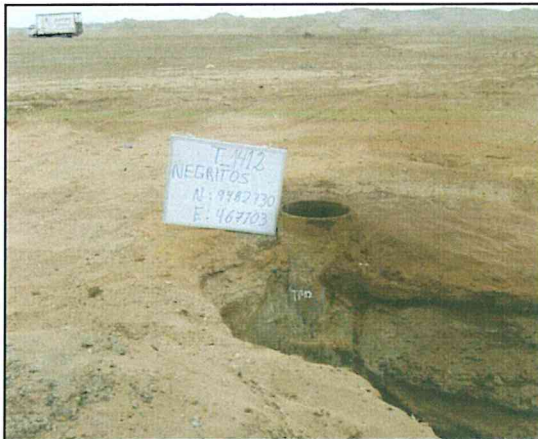
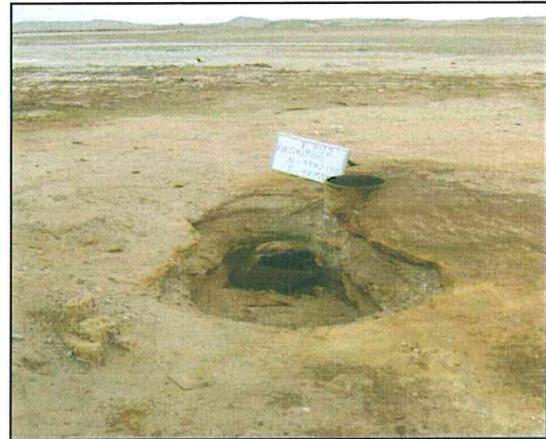
3. REGISTRO FOTOGRÁFICO

El pozo ATA T1412 se encuentra con casing descubierto 0.30 mts sobre la superficie aproximadamente. Se visualiza suelo impregnado con hidrocarburos, también restos de fierro corroído, madera y recipientes plásticos impregnados con hidrocarburos. El pozo no tiene plataforma y acceso deteriorado. Extracción artesanal de fluido (agua más petróleo) por pobladores aledaños a la zona. Área con suelo salitroso

Pozo mal abandonado
