**INFORME N° 639 - 2014-OEFA/DE-SDCA**

**ASUNTO** : Identificación de pasivo ambiental del subsector hidrocarburos con código de Ficha OEFA F00342, ubicado en el Lote VII/VI (ex Lote VII), en el distrito de La Brea, de la provincia Talara del departamento de Piura.

## II. IDENTIFICACIÓN DE PASIVO AMBIENTAL DEL SUBSECTOR HIDROCARBUROS CON CÓDIGO DE FICHA OEFA F00342

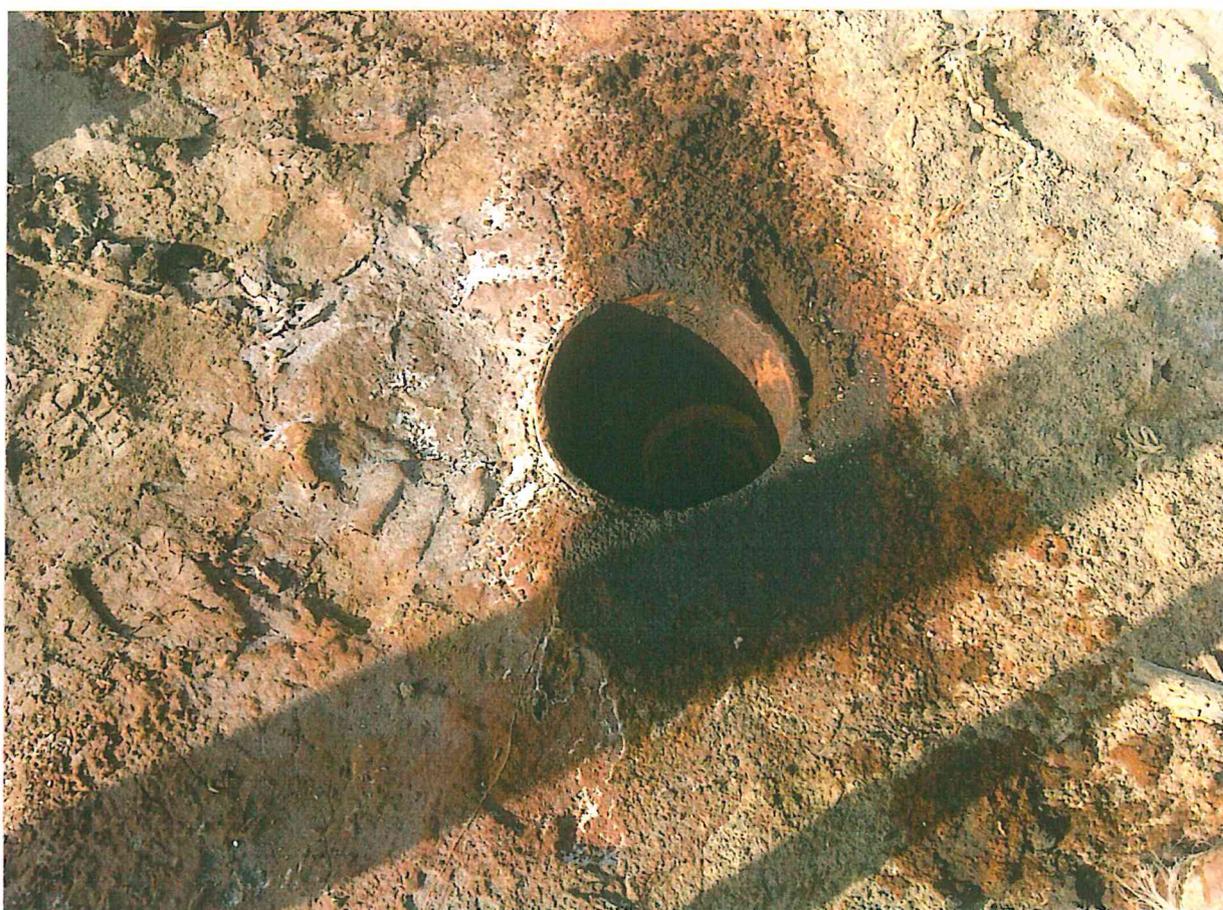
12. Durante la evaluación in situ realizada por el OEFA el 9 de mayo de 2013, se observó un pozo inactivo, el cual no cuenta con terraplén ni presenta acceso vehicular hasta el pozo. Presenta casing de 11" de diámetro al ras del suelo y tubing de 6" de diámetro, sin cabezal ni válvulas por lo que se considera abierto. Asimismo, presenta suelo impregnado con hidrocarburos en un radio aproximado de 5 m a la redonda desde la ubicación del pozo, además se observa adyacente al pozo un área de suelo impregnado con hidrocarburo como si hubiera escurrido fluido con hidrocarburos al parecer por una emanación procedente del pozo (ver anexos 1, 2 y 3).

Fotografía N° 2. Se observa al pozo sin cabezal ni válvula que asegure su hermetismo y con suelo impregnado con hidrocarburo.

13. En ese sentido, de la revisión de los antecedentes y las observaciones en campo se tiene que el pozo se encuentra mal abandonado, toda vez que no se encuentra herméticamente cerrado ni en condiciones seguras para el abandono, conforme se establece en el Decreto Supremo N° 032-2004-EM - Reglamento de las Actividades de Exploración y Explotación de Hidrocarburos<sup>6</sup>. Además de presentar suelo impregnado con hidrocarburo.

- (i) El pozo identificado con código PERUPETRO T\_347, califica como un pozo mal abandonado que no se encuentra herméticamente cerrado ni en condiciones seguras, de conformidad con lo establecido en el Decreto Supremo N° 032-2004-EM - Reglamento de las Actividades de Exploración y Explotación de Hidrocarburos.

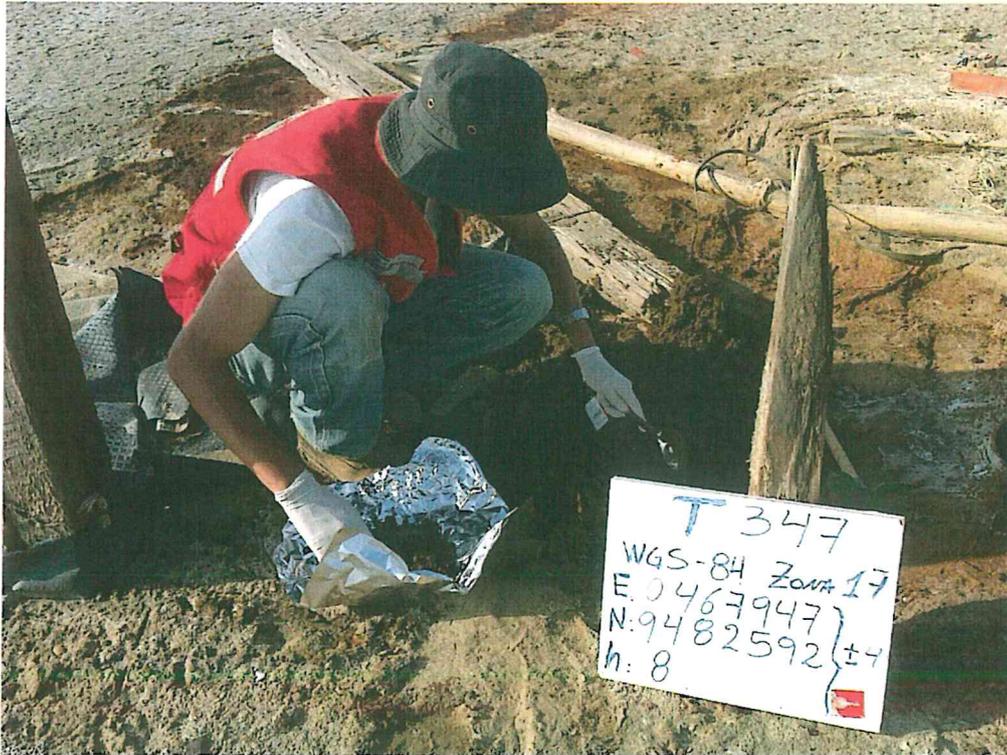
14. Debido a la presencia de suelo impregnado con hidrocarburo a nivel superficial, se realizó la toma de dos muestras puntuales de suelo para su correspondiente análisis en un laboratorio acreditado por INDECOPI. Para la toma de muestra se siguieron los criterios establecidos en la "Guía para Muestreo y Análisis de Suelo" del Ministerio de Energía y Minas del año 2000, en vista que el muestreo se realizó el 9 de mayo de 2013.
15. La descripción y ubicación de los puntos de muestreo de suelo; así como, los parámetros analizados en laboratorio se detallan en la Tabla 1.

Fotografía N° 3. Toma de una muestra de suelo, para confirmar la presencia de los hidrocarburos y su concentración.

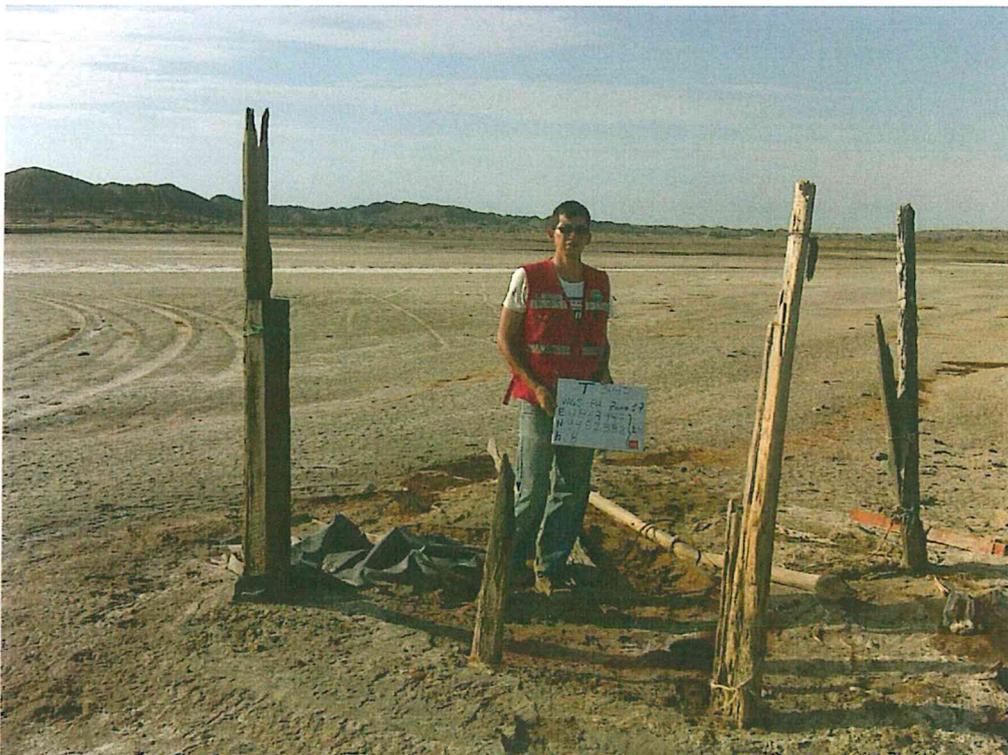
Fotografía N° 4. Vista de área de suelo impregnado con hidrocarburo, al parecer por afloramiento procedente del pozo y/o por intervención de personas no identificadas.

- (ii) En el área circundante al pozo, existe suelo impactado por la presencia de hidrocarburos, según los resultados obtenidos en laboratorio para los parámetros Fracción de Hidrocarburos F2 (C<sub>10</sub>-C<sub>28</sub>) y Fracción de Hidrocarburos F3 (C<sub>28</sub>-C<sub>40</sub>); cuyas concentraciones han superado el valor establecido en el Estándar de Calidad Ambiental para suelo agrícola aprobado por Decreto Supremo N° 002-2013-MINAM.

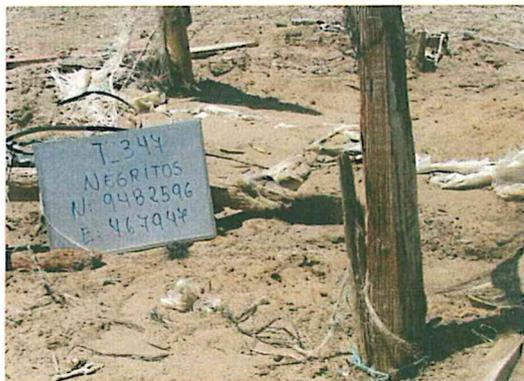
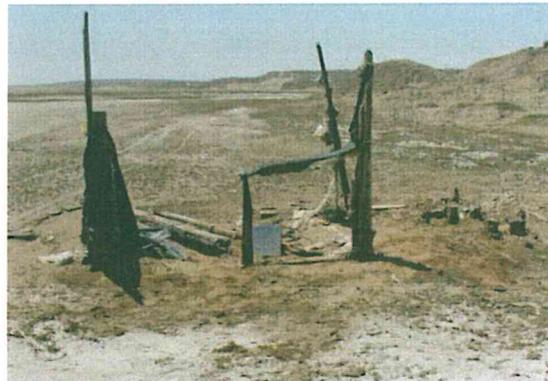
**3. REGISTRO FOTOGRÁFICO**

Descripción del Aspecto Social: Indicios de presencia de pobladores para extracción artesanal de hidrocarburo (huellas de carretas, baldes, galoneras y trapos impregnado de hidrocarburo, suelo impregnado con hidrocarburo resientes).

Inadecuado abandono del pozo
