INFORME N° 626 - 2014-OEFA/DE-SDCA

ASUNTO : Identificación de pasivo ambiental del subsector hidrocarburos con código de Ficha OEFA F00071, ubicado en el Lote VII/VI (ex Lote VII), en el distrito de La Brea, de la provincia Talara del departamento de Piura.

FECHA : San Isidro, 31 JUL. 2014

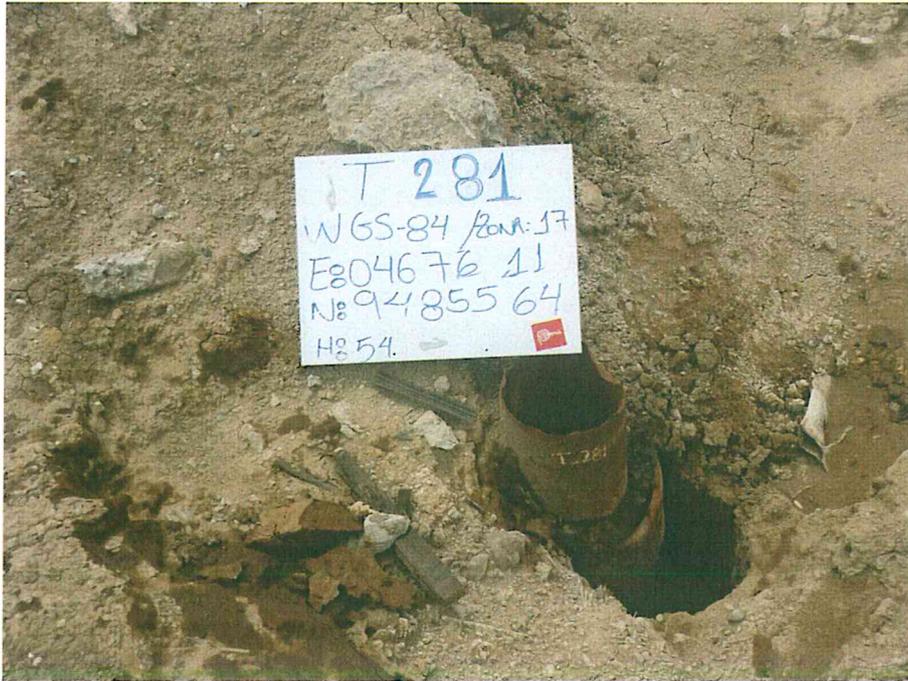
- Durante la evaluación in situ realizada por el OEFA el 6 de mayo de 2013, se observó un pozo inactivo, ubicado en terreno de relieve plano no habilitado, presenta casing (tubería de revestimiento) y tubo interior corroído que sobresale 0,15 m sobre el nivel del suelo. Asimismo, se observó que el pozo no tiene cabezal ni válvulas, y que se encuentra al descubierto. Sin embargo, no se observó afloramiento de líquidos, ni tampoco se percibieron olores característicos a hidrocarburos; si bien no se visualizó áreas con derrames de hidrocarburos recientes, se pudo distinguir los cambios de color además de percibir olor característico a hidrocarburo en el suelo, por lo cual se realizó la toma de muestras en las zonas donde se presume se tiene mayor concentración de hidrocarburos (ver anexos 1, 2 y 3).

Fotografía N° 1. Pozo inactivo mal abandonado, sin cabezal, con casing y tubo interior corroído.

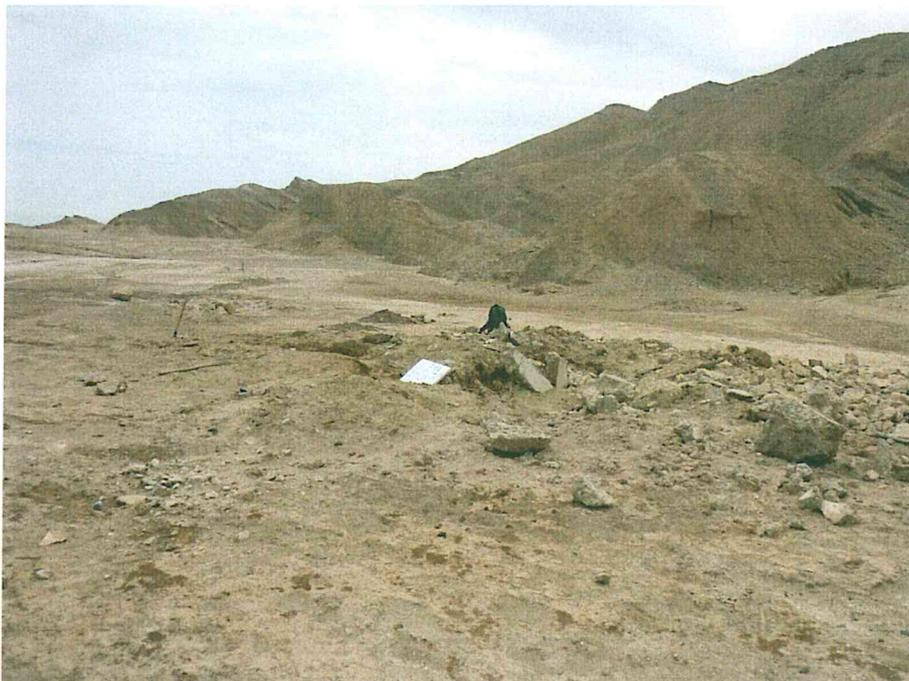
Fotografía N° 2. Vista panorámica del área evaluada con presencia de algunos bloques de concreto.

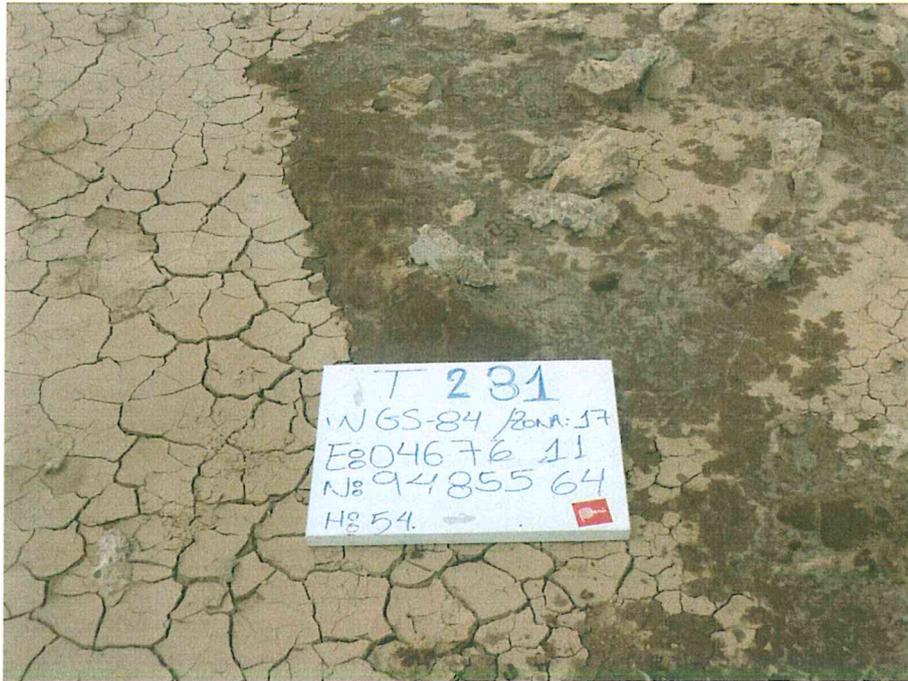
- Debido a la presencia de suelo impregnado con hidrocarburo a nivel superficial, se realizó la toma de una muestra puntual de suelo para su correspondiente análisis en un laboratorio acreditado por INDECOPI. Para la toma de muestra se siguieron los criterios establecidos en la "Guía para Muestreo y Análisis de Suelo" del Ministerio de Energía y Minas del año 2000.
- La descripción y ubicación de los puntos de muestreo de suelo; así como, los parámetros analizados en laboratorio se detallan en la Tabla 1.

Fotografía N° 3. Se puede observar la diferencia de color en el suelo, posiblemente por la presencia de hidrocarburo.

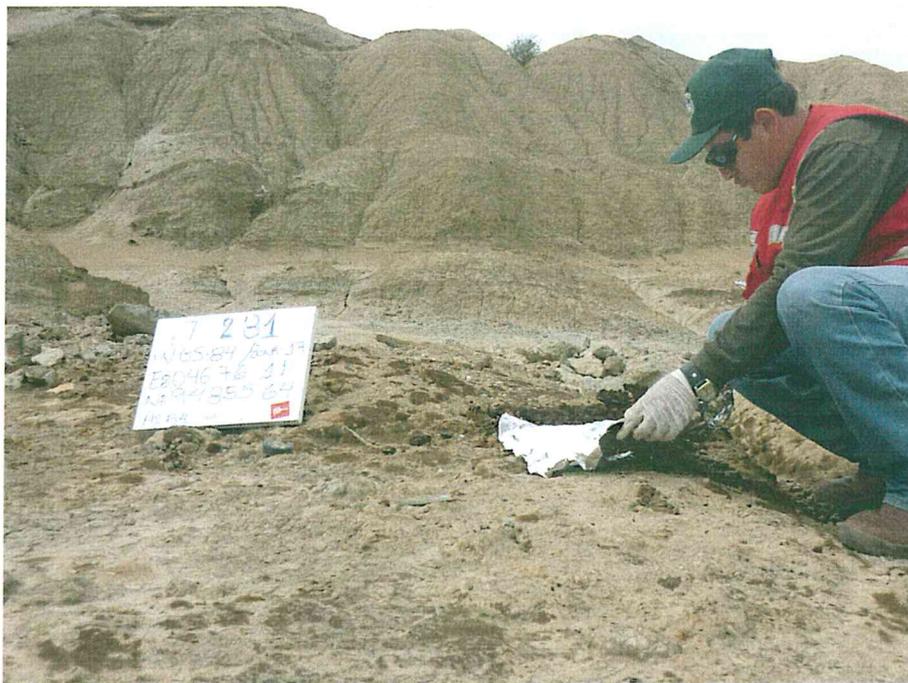
Fotografía N° 4. Toma de muestra de suelo a 1 m aproximadamente del Pozo T₂₈₁.

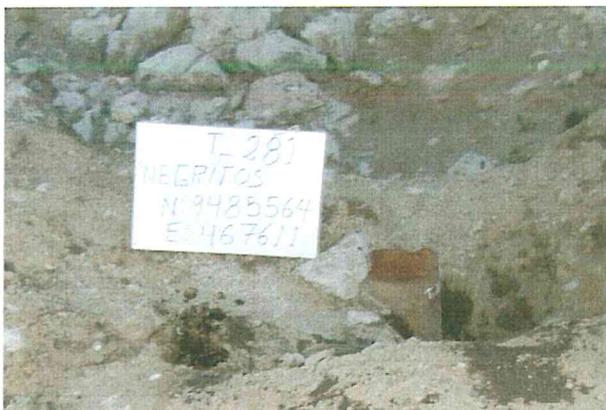
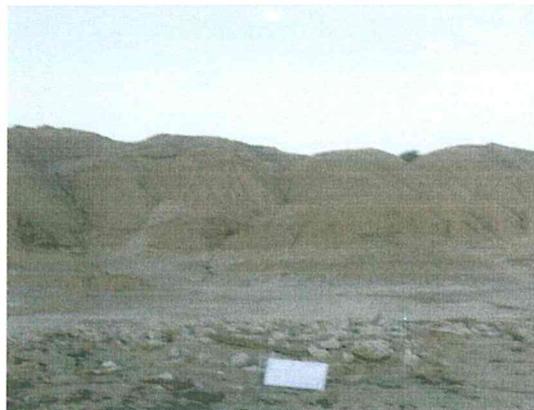
2. DESCRIPCIÓN DEL PASIVO AMBIENTAL
Estado del Pozo: ATA
Descripción de los Componentes existentes del Pozo: El pozo cuenta con casing de superficie, sin plataforma.
Descripción de los Aspectos Ambientales: No presenta Flora.
Contaminación Ambiental Por: Derrame de hidrocarburos (Suelo Impregnados de Hidrocarburo en una área aproximada de 9 m2), Presencia de Residuos sólidos (Madera, Restos de concreto y fierro).
Descripción de referencias y/o acceso al Pozo: Sin acceso.
Descripción del Aspecto Social: No se visualizó Indicios de presencia de pobladores para extracción de hidrocarburo.
3. REGISTRO FOTOGRÁFICO

4. CAUSA / ORIGEN
Inadecuado abandono del pozo
5. TIPOS DE PASIVOS AMBIENTALES (Marque con X el que corresponda).
