**INFORME N° 631 - 2014-OEFA/DE-SDCA**

**ASUNTO** : Identificación de pasivo ambiental del subsector hidrocarburos con código de Ficha OEFA F00352, ubicado en el Lote VII/VI (ex Lote VII), en el distrito de La Brea de la provincia Talara del departamento de Piura.

El informe corresponde a un pozo mal abandonado con código de Ficha OEFA F00352, identificado por PERUPETRO como Pozo T\_365, que presenta suelo contaminado en el área circundante al pozo, ubicado en el Lote VII/VI (ex Lote VII), en el distrito de La Brea de la provincia Talara del departamento de Piura, el cual fue verificado en campo el 10 de mayo de 2013.

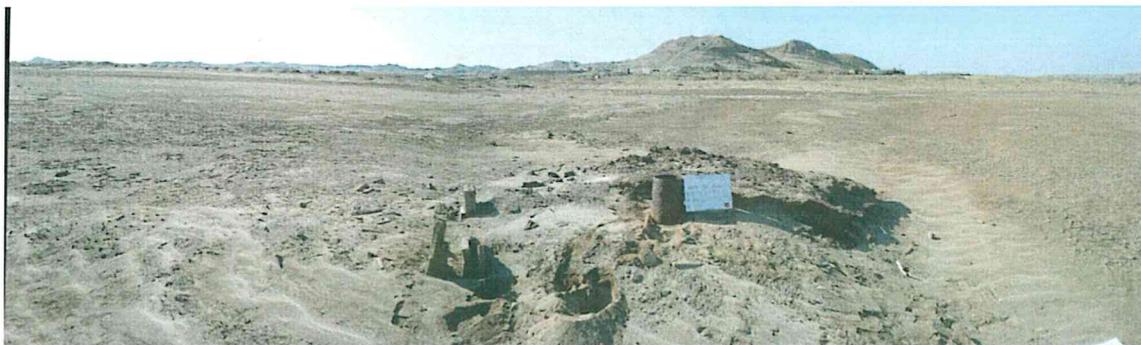
Fotografía N° 1. Vista panorámica de alrededores de la ubicación del pozo T\_365. Presencia de escasa vegetación y los suelos arenosos y salitrosos.

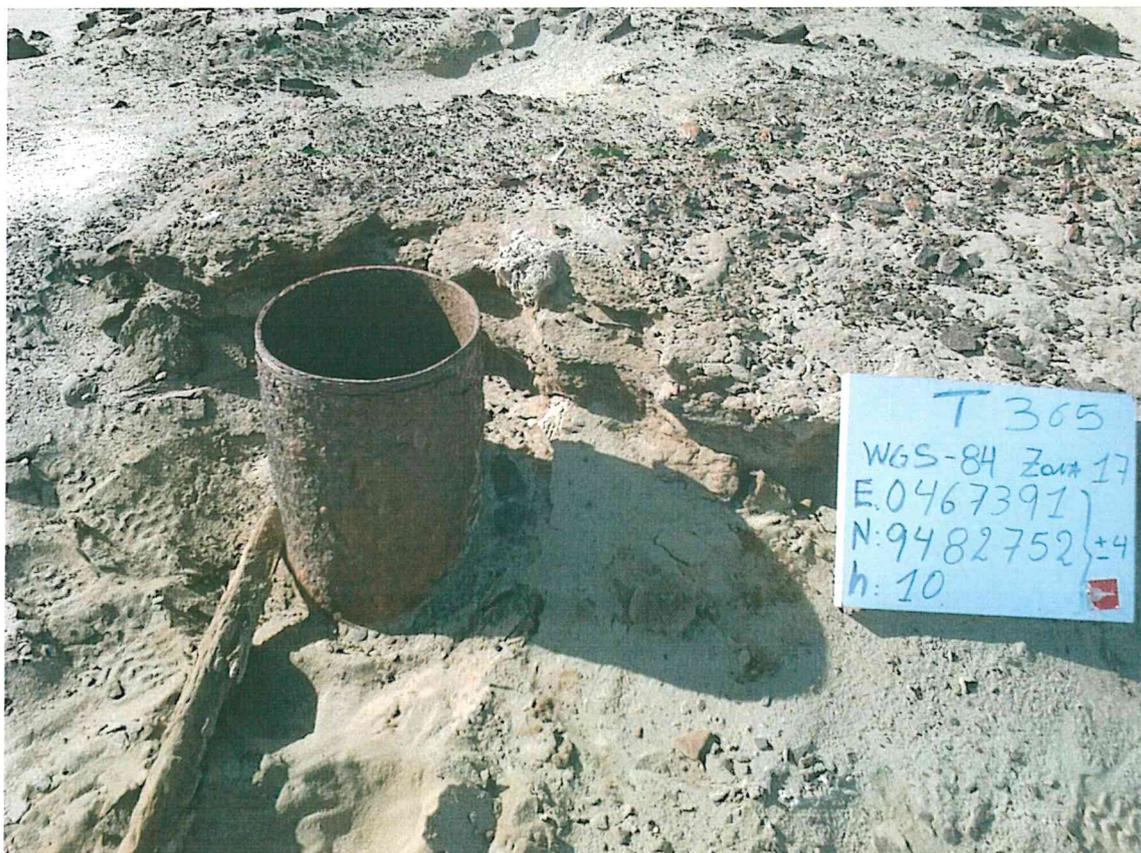
12. En la visita realizada por el OEFA, el 10 de mayo de 2013, se observó un pozo inactivo, sin terraplén ni acceso vehicular hasta el pozo. Se ubicó en superficie el casing de 11" y tubing de 6". El casing sobresale del nivel de terreno 0,40 m, el casing no cuenta con cabezal ni válvula alguna, por lo que se considera abierto. El casing está rodeado por un montículo de suelo impregnado con hidrocarburo en un radio de aproximadamente 3 m. No se observa alforamiento de fluidos ni se percibe olores a hidrocarburos por emisiones gaseosas procedentes del pozo. Se tomó una muestra puntual de suelo a 0,1 m de profundidad, pero se observa que la afectación es hasta mayor profundidad, el análisis de la muestra confirmó la presencia de suelo impregnado con hidrocarburos, y cuyos valores se detallan en párrafo posterior.

Fotografía N° 2. Vista del casing del pozo T\_365, sobresaliendo sobre la superficie del suelo. Se observa suelo impregnado con hidrocarburos en los alrededores.

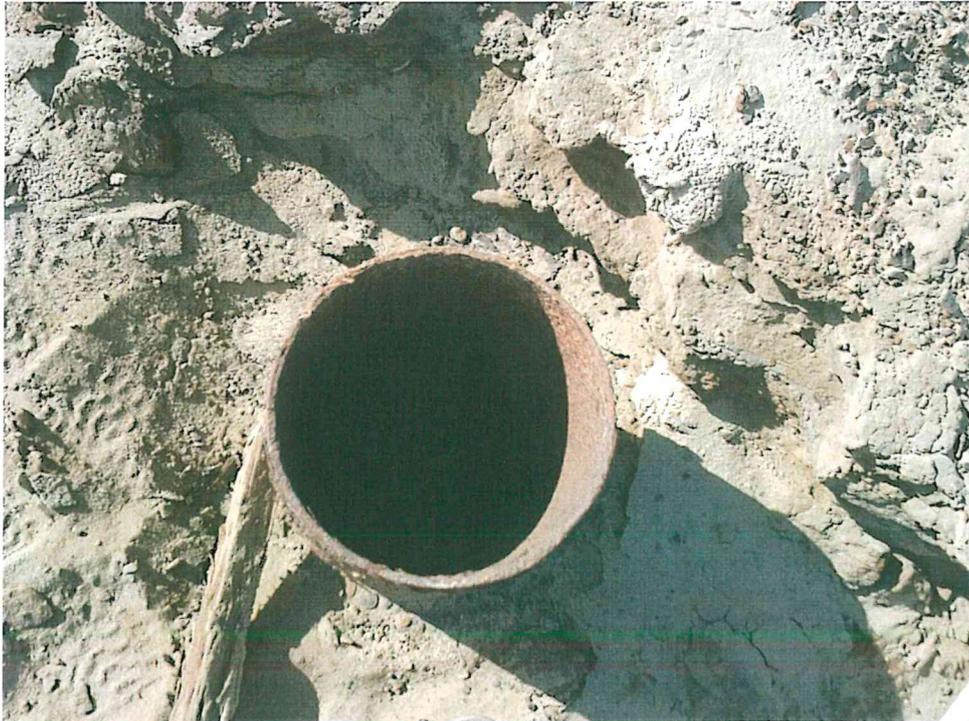
13. En ese sentido, de la revisión de los antecedentes y las observaciones en campo se tiene que el pozo se encuentra mal abandonado, toda vez que no se encuentra herméticamente cerrado ni en condiciones seguras para el abandono, conforme se establece en el Decreto Supremo N° 032-2004-EM - Reglamento de las Actividades de Exploración y Explotación de Hidrocarburos<sup>6</sup>. Además de presentar suelo impregnado con hidrocarburos.

Fotografía N° 3. El Casing no cuenta con cabezal ni válvula por lo que se considera abierto.

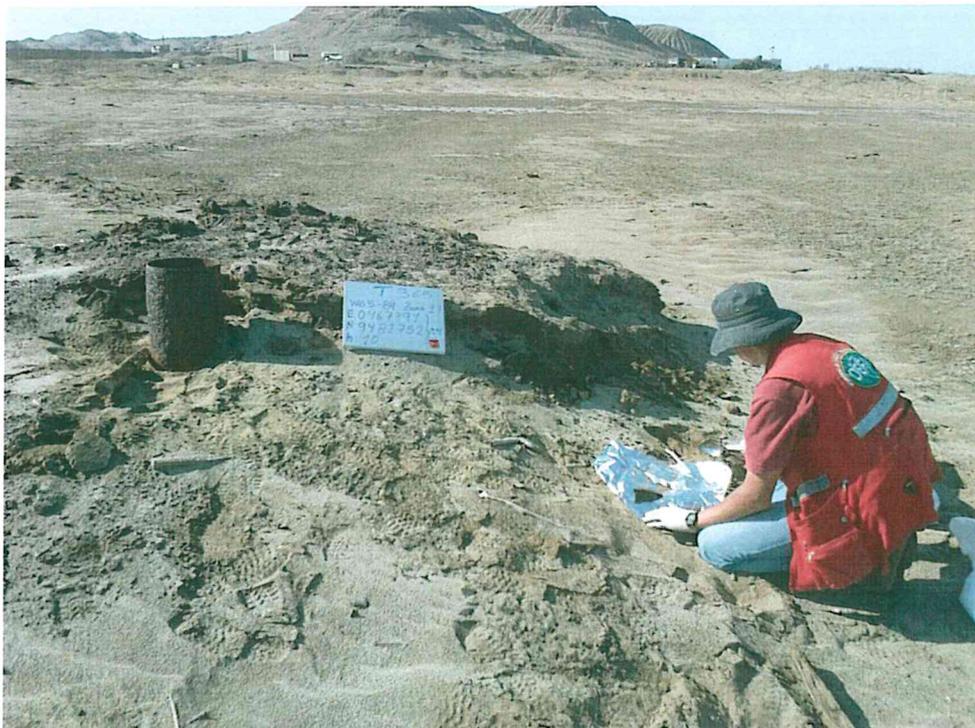
14. Debido a la presencia de suelo impregnado con hidrocarburo a nivel superficial, se realizó la toma de una muestra puntual de suelo para su correspondiente análisis en un laboratorio acreditado por INDECOPI. Para la toma de muestra se siguieron los criterios establecidos en la "Guía para Muestreo y Análisis de Suelo" del Ministerio de Energía y Minas del año 2000, en vista que la toma de muestra se realizó el 10 de mayo de 2013.
15. La descripción y ubicación de los puntos de muestreo de suelo; así como, los parámetros analizados en laboratorio se detallan en la Tabla 1.

Fotografía N° 4. Toma de muestra de suelo en área circundante al pozo.

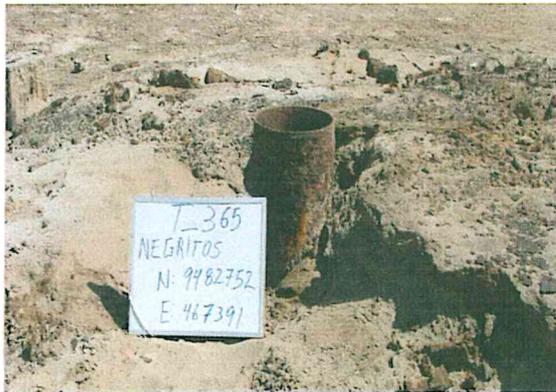
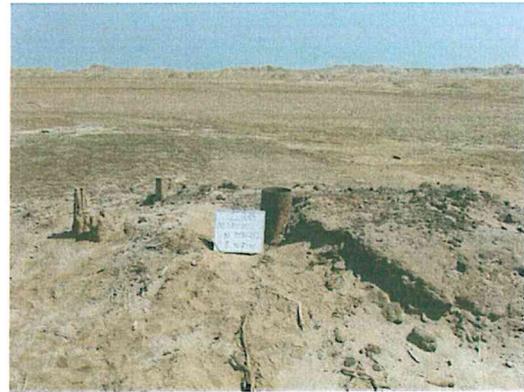
**2. DESCRIPCIÓN DEL PASIVO AMBIENTAL**
**Estado del Pozo: ATA**
**Descripción de los Componentes existentes del Pozo: El pozo cuenta con casing desuperficie corroído, sin plataforma.**
**Descripción de los Aspectos Ambientales: No presenta Flora.**
**Contaminación Ambiental Por: Derrame de hidrocarburos (Suelo Impregnados de Hidrocarburo en una área aproximada de 9 m2), Presencia de Residuos sólidos (Madera y fierro).**
**Descripción de referencias y/o acceso al Pozo: Sin acceso**
**Descripción del Aspecto Social: No se visualizó Indicios de presencia de pobladores para extracción de hidrocarburo.**
**3. REGISTRO FOTOGRÁFICO**

**4. CAUSA / ORIGEN**
*Inadecuado abandono del pozo*
**5. TIPOS DE PASIVOS AMBIENTALES (Marque con X el que corresponda).**
