INFORME N° 623 - 2014-OEFA/DE-SDCA

ASUNTO : Identificación de pasivo ambiental del subsector hidrocarburos con código de Ficha OEFA F00441, ubicado en el Lote VII/VI (ex Lote VII), en el distrito de La Brea, de la provincia Talara del departamento de Piura.

El informe corresponde a un pozo mal abandonado con código de Ficha OEFA F00441, identificado por PERUPETRO como Pozo T1785, que presenta suelo contaminado en el área circundante al pozo, ubicado en el Lote VII/VI (ex Lote VII), en el distrito de La Brea, de la provincia Talara del departamento de Piura, el cual fue verificado en campo el 6 de junio de 2013.

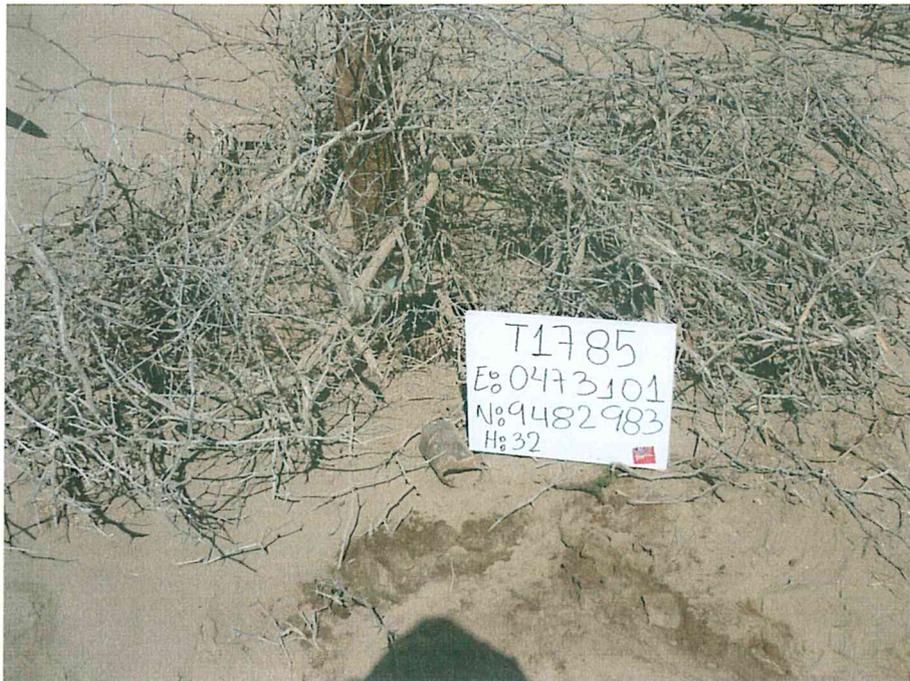
Fotografía N° 1. Pozo inactivo mal abandonado, sin cabezal, con casing corroído a nivel del suelo, cubierto de vegetación seca.

12. Durante la evaluación in situ realizada por el OEFA el 6 de junio de 2013, se observó un pozo inactivo en terreno no habilitado sin acceso vehicular, presenta casing (tubería de revestimiento) a nivel del suelo el cual se encuentra cubierto de vegetación. Asimismo, se observó que el pozo no tiene cabezal ni válvulas, sin embargo no se percibió olores característicos a hidrocarburos originadas por emisiones gaseosas provenientes del pozo, ni se observó afloramiento superficial de líquidos, el suelo circundante al pozo presenta residuos de hidrocarburo (ver anexos 1, 2 y 3).

13. En ese sentido, de la revisión de los antecedentes y las observaciones en campo se tiene que el pozo se encuentra mal abandonado, toda vez que no se encuentra herméticamente cerrado ni en condiciones seguras para el abandono, conforme se establece en el Decreto Supremo N° 032-2004-EM - Reglamento de las Actividades de Exploración y Explotación de Hidrocarburos. Además de presentar suelo impregnado con hidrocarburo.

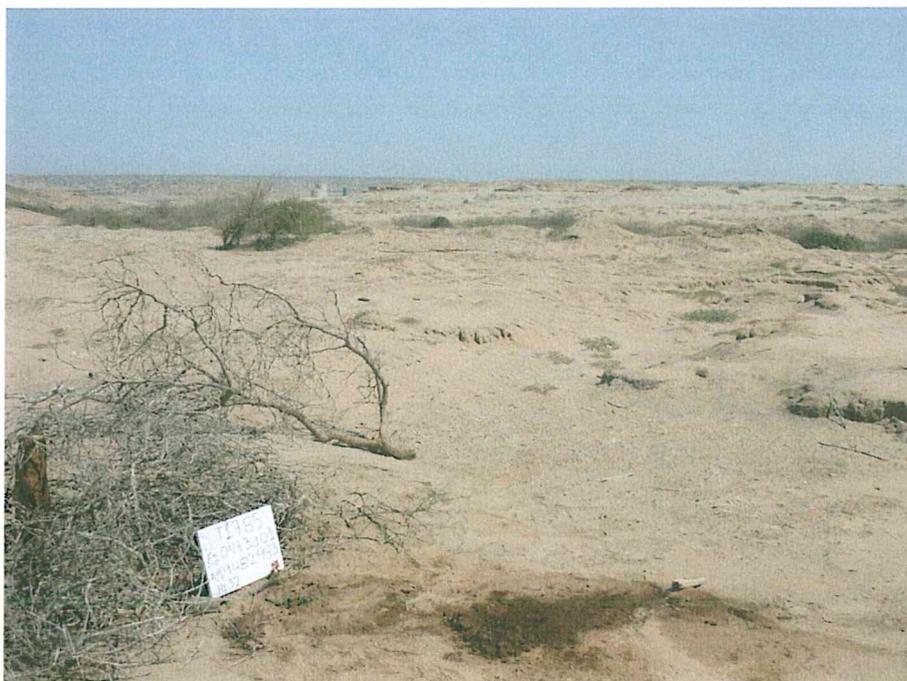
Fotografía N° 3. En el área evaluada se evidencia suelo impregnado con hidrocarburo.

14. Debido a la presencia de suelo impregnado con hidrocarburo a nivel superficial, se realizó la toma de una muestra puntual de suelo para su correspondiente análisis en un laboratorio acreditado por INDECOPI. Para la toma de muestra se siguieron los criterios establecidos en la "Guía para Muestreo y Análisis de Suelo" del Ministerio de Energía y Minas del año 2000.
15. La descripción y ubicación de los puntos de muestreo de suelo; así como, los parámetros analizados en laboratorio se detallan en la Tabla 1.

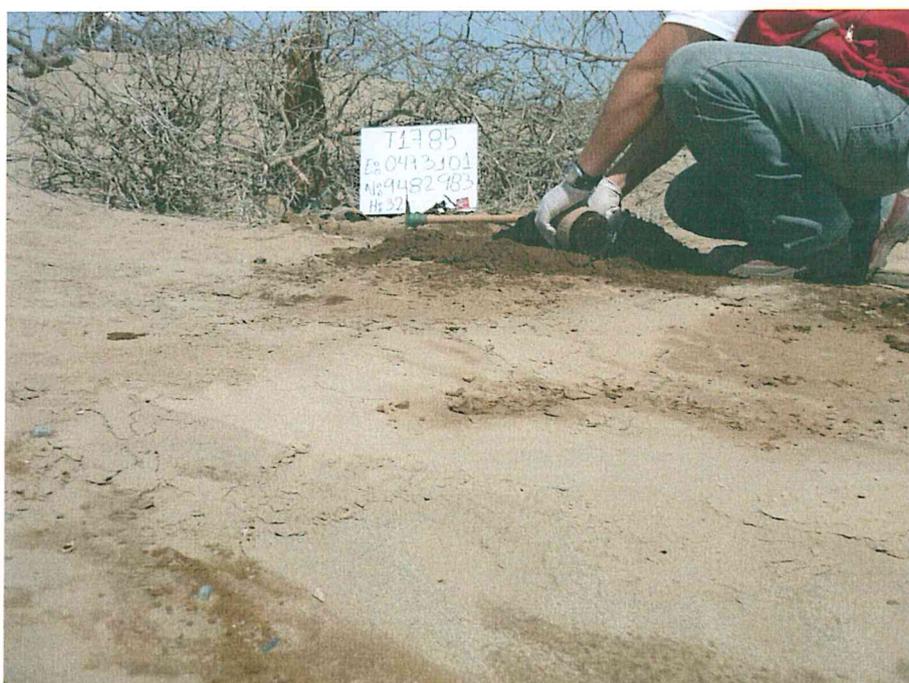
Fotografía N° 4. Recojo de muestra de suelos para su análisis.

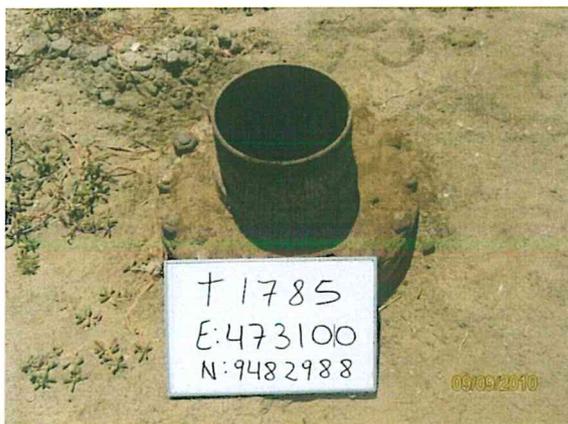
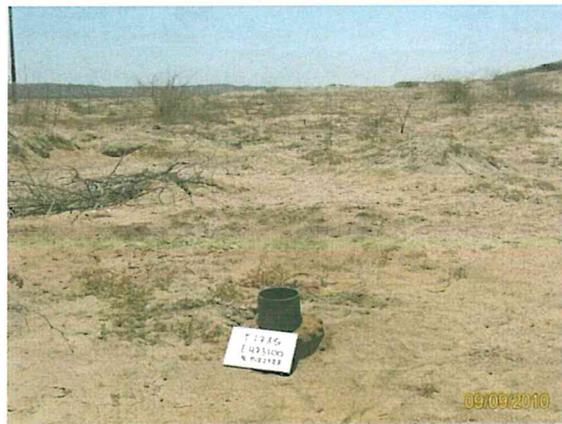
3. REGISTRO FOTOGRÁFICO

Pozo ATA, con casing con manchas de hidrocarburo, fluido en el fondo, restos de madera y plásticos, sin acceso vehicular y vegetación seca en la zona.

Inadecuado Abandono de Pozo
