INFORME N° 625 - 2014-OEFA/DE-SDCA

ASUNTO : Identificación de pasivo ambiental del subsector hidrocarburos con código de Ficha OEFA F00120, ubicado en el Lote VII/VI (ex Lote VII), en el distrito de La Brea, de la provincia Talara del departamento de Piura.

FECHA : San Isidro, 31 JUL. 2014

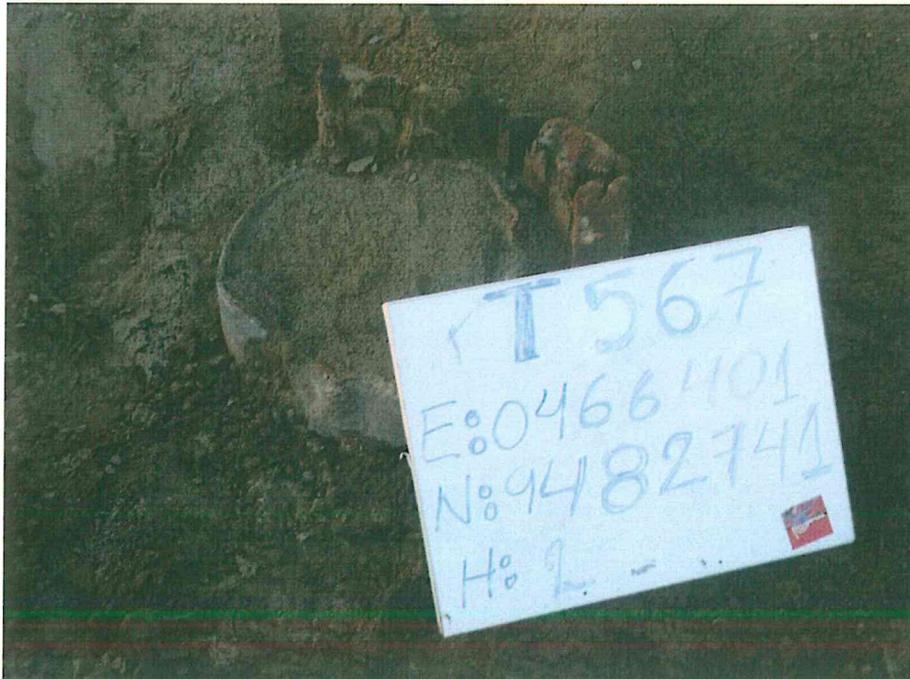
12. Durante la evaluación in situ realizada por el OEFA el 10 de mayo de 2013, se observó un pozo inactivo en terreno no habilitado sin acceso vehicular, presenta extensión de tubo corroído que sobresale aproximadamente 0,37 m sobre el nivel del suelo, con acumulación de tierra en su interior. Asimismo, se observó que el pozo no tiene cabezal ni válvulas. No se percibió olores característicos a hidrocarburos originadas por emisiones gaseosas provenientes del pozo, ni se observó afloramiento superficial de líquidos, se pudo evidenciar la presencia de hidrocarburo impregnado en el suelo. (ver anexos 1, 2 y 3).

Fotografía N° 1. Pozo inactivo, se observa casing a nivel del suelo con acumulación de tierra en su interior.

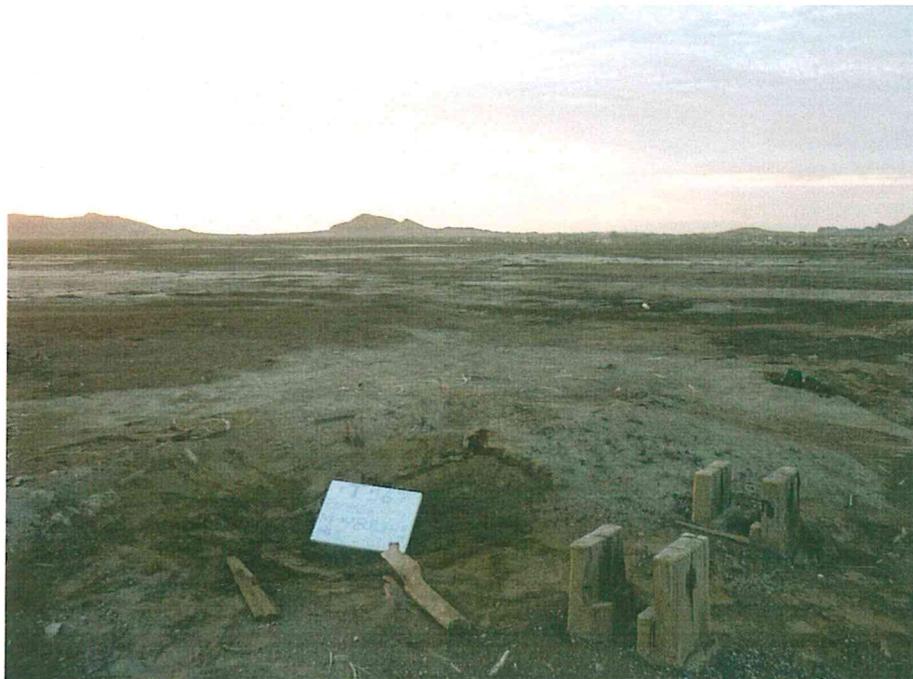
En ese sentido, de la revisión de los antecedentes y las observaciones en campo se tiene que el pozo se encuentra mal abandonado, toda vez que no se encuentra herméticamente cerrado ni en condiciones seguras para el abandono, conforme se establece en el Decreto Supremo N° 032-2004-EM - Reglamento de las Actividades de Exploración y Explotación de Hidrocarburos⁶. Además de presentar suelo impregnado con hidrocarburo.

Fotografía N° 2. Zona evaluada de relieve llano y árido, el suelo circundante al pozo se encuentra impregnado con hidrocarburos.

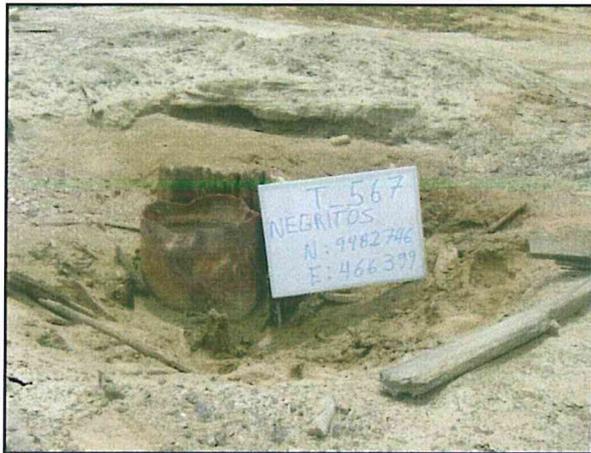
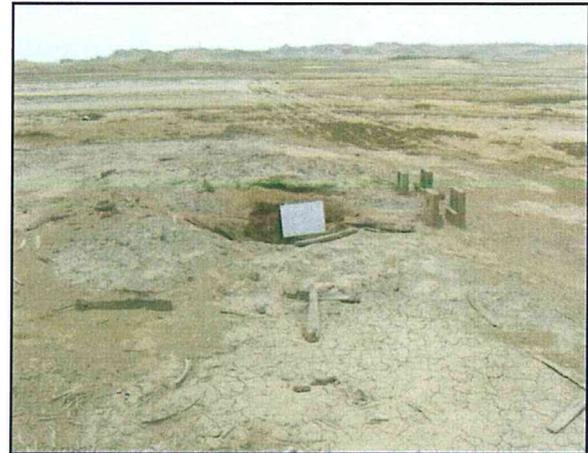
3. REGISTRO FOTOGRÁFICO

El pozo ATA T_567 se encuentra con conductora de madera y casing de superficie descubierto 0.40 mts sobre el fondo de la cantina (medidas aproximadas de cantina 1.2m de radio x 0.50m de profundidad), en interior de casing se visualiza tapón de arena. El pozo no tiene plataforma y acceso intransitable. Se visualiza suelo impregnado con hidrocarburos, también restos de madera y ramas secas. Zona con suelo salitroso.

Pozo mal abandonado
