**INFORME N° 618 - 2014-OEFA/DE-SDCA**

**ASUNTO :** Identificación de pasivo ambiental del subsector hidrocarburos con código de Ficha OEFA F00647, ubicado en el Lote VII/VI (ex Lote VII), en el distrito de La Brea, de la provincia Talara del departamento de Piura.

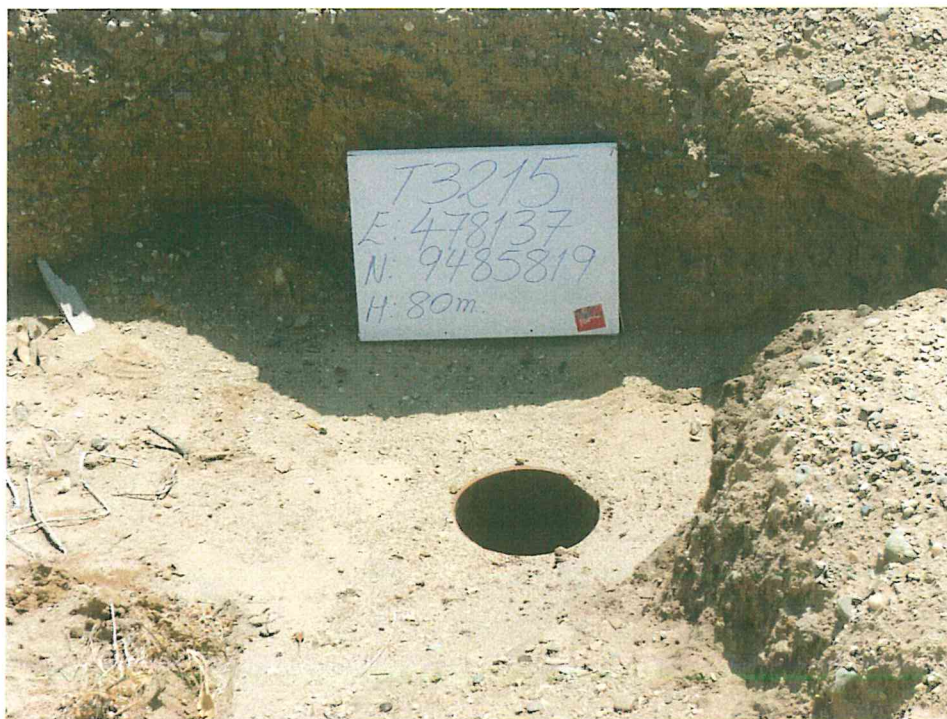
Fotografía N° 1. Presencia del casing (tubería de revestimiento) abierto a nivel suelo, no se percibe organolépticamente olor característico a hidrocarburo.

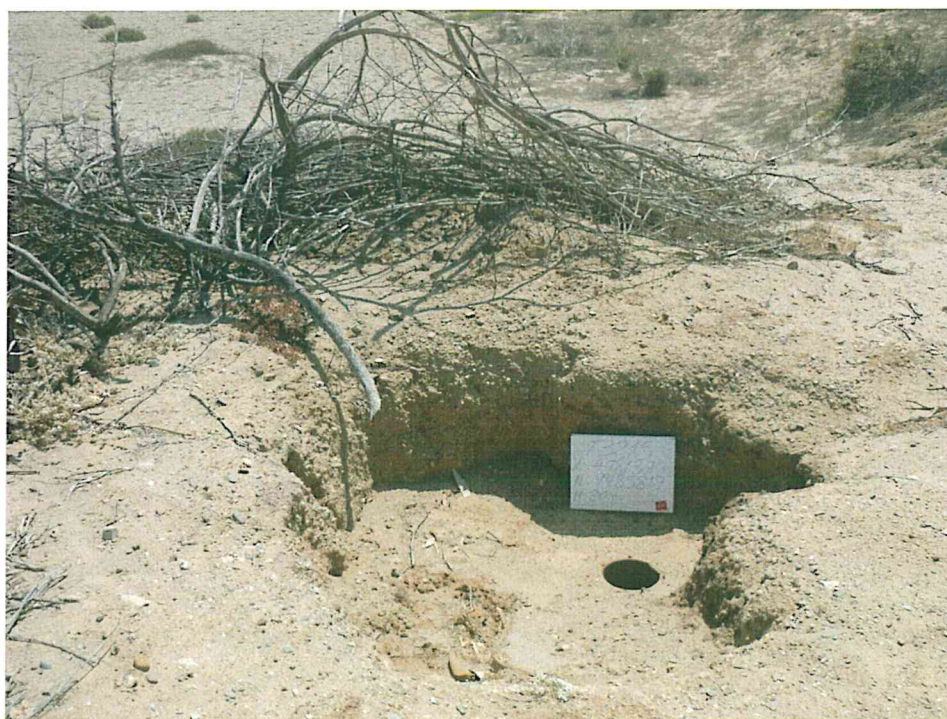
Durante la evaluación in situ realizada por el OEFA el 21 de julio de 2013, se observó un pozo inactivo que no presenta terraplén ni acceso vehicular se encuentra dentro de un hoyo de aproximadamente 0,58 m de profundidad, que presenta casing (tubería de revestimiento) de 8 pulgadas de diámetro corroído a nivel del suelo. Asimismo, se observó que el pozo no tiene cabezal ni válvulas. No se percibió olores característicos a hidrocarburos originadas por emisiones gaseosas provenientes del pozo, ni se observó afloramiento superficial de líquidos. Durante la evaluación in situ se realizó la remoción superficial del suelo donde se pudo distinguir los cambios de color por presencia de hidrocarburo impregnado. (ver anexos 1, 2 y 3).

Fotografía N° 2. Pozo ubicado dentro de un hoyo de aproximadamente 0,58 m de profundidad.

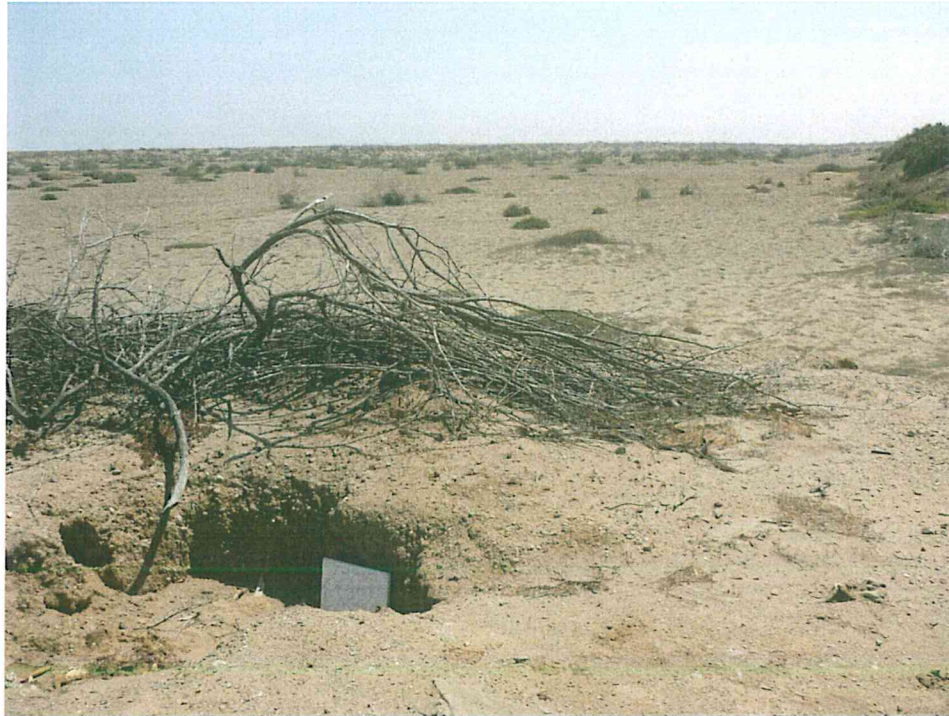
Fotografía N° 3. Vista panorámica de ubicación de pozo y área circundante, con relieve plano con poca vegetación.

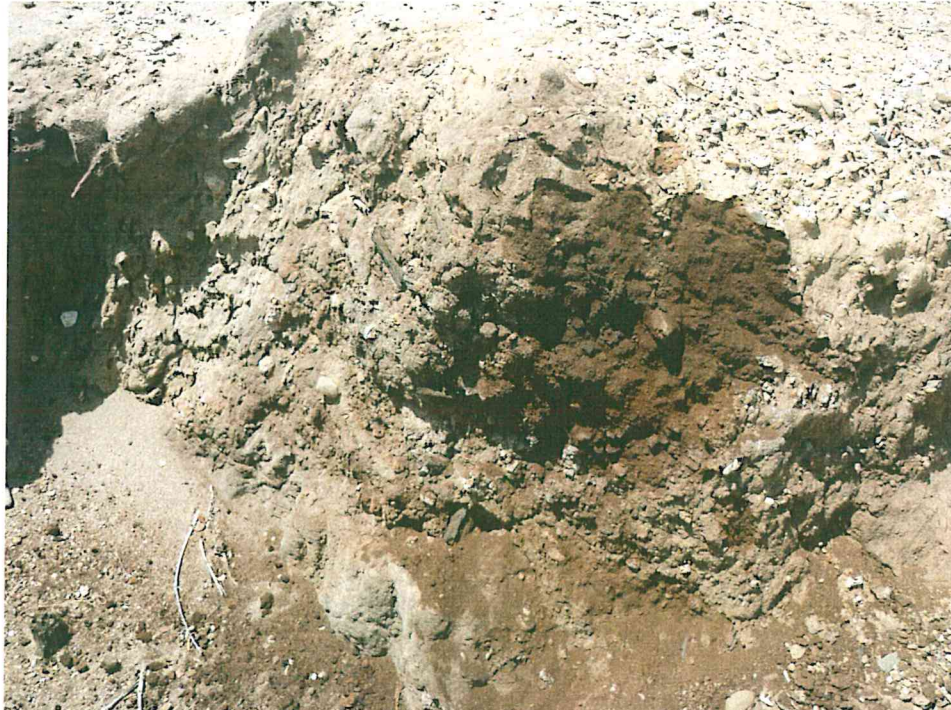
13. En ese sentido, de la revisión de los antecedentes y las observaciones en campo se tiene que el pozo se encuentra mal abandonado, toda vez que no se encuentra herméticamente cerrado ni en condiciones seguras para el abandono, conforme se establece en el Decreto Supremo N° 032-2004-EM - Reglamento de las Actividades de Exploración y Explotación de Hidrocarburos. Además de presentar suelo impregnado con hidrocarburo.

Fotografía N° 4. Se evidencia suelos impregnados con hidrocarburo en las paredes laterales y dentro del hoyo.
