**INFORME N° 624 - 2014-OEFA/DE-SDCA**

ASUNTO : Identificación de pasivo ambiental del subsector hidrocarburos con código de Ficha OEFA F00069, ubicado en el Lote VII/VI (ex Lote VII), en el distrito de La Brea, de la provincia Talara del departamento de Piura.

El informe corresponde a un pozo mal abandonado con código de Ficha OEFA F00069, identificado por PERUPETRO como Pozo T4693, que presenta suelo contaminado en el área circundante al pozo, ubicado en el Lote VII/VI (ex Lote VII), en el distrito de La Brea, de la provincia Talara del departamento de Piura, el cual fue verificado en campo el 06 de mayo de 2013.

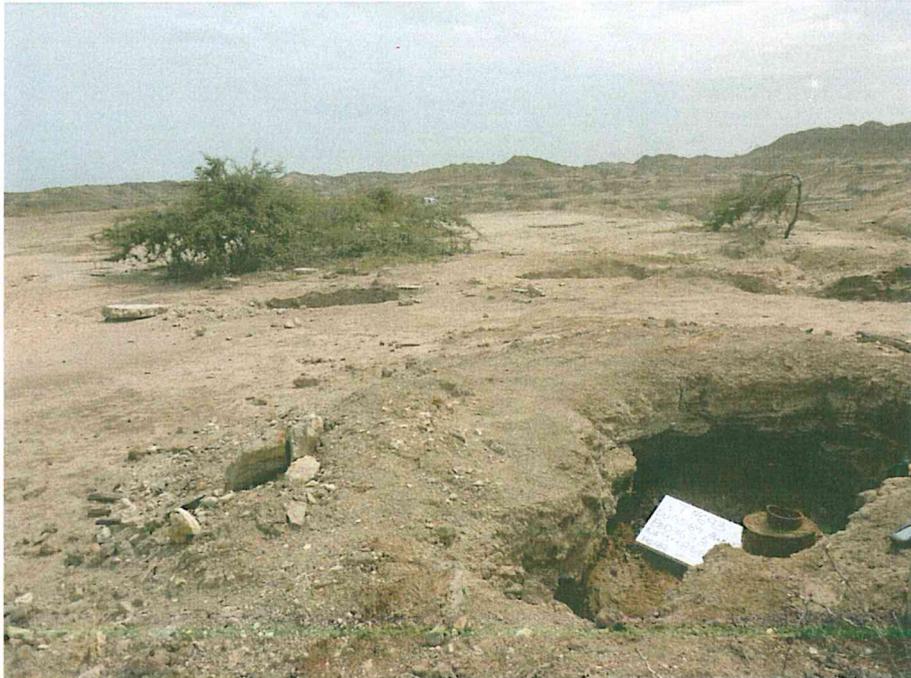
12. Durante la evaluación in situ realizada por el OEFA el 6 de mayo de 2013, se observó un pozo inactivo que no presenta terraplén ni acceso vehicular propio para el pozo, se encuentra ubicado dentro de un hoyo de aproximadamente 0,80 m de profundidad, adyacente al pozo se observa la presencia de un bloque de concreto. Asimismo, se observó que el casing sobresale 0,25 m sobre el nivel del suelo y que el pozo no tiene cabezal ni válvulas. Sin embargo, no se observó afloramiento de líquidos, ni tampoco se percibieron olores característicos a hidrocarburos; si bien no se visualizó áreas con derrames recientes de hidrocarburos se pudo distinguir los cambios de color en el suelo, por lo cual se realizó la toma de muestras en las zonas donde se presume se tiene mayor concentración de hidrocarburos (ver anexos 1, 2 y 3).

Fotografía N° 1. Pozo inactivo mal abandonado dentro de un hoyo de aproximadamente 0,80 m de profundidad.

38. Conforme a las conclusiones expuestas, se recomienda remitir el presente Informe a la Dirección General de Asuntos Ambientales Energéticos del Ministerio de Energía y Minas, para su conocimiento y fines pertinentes.

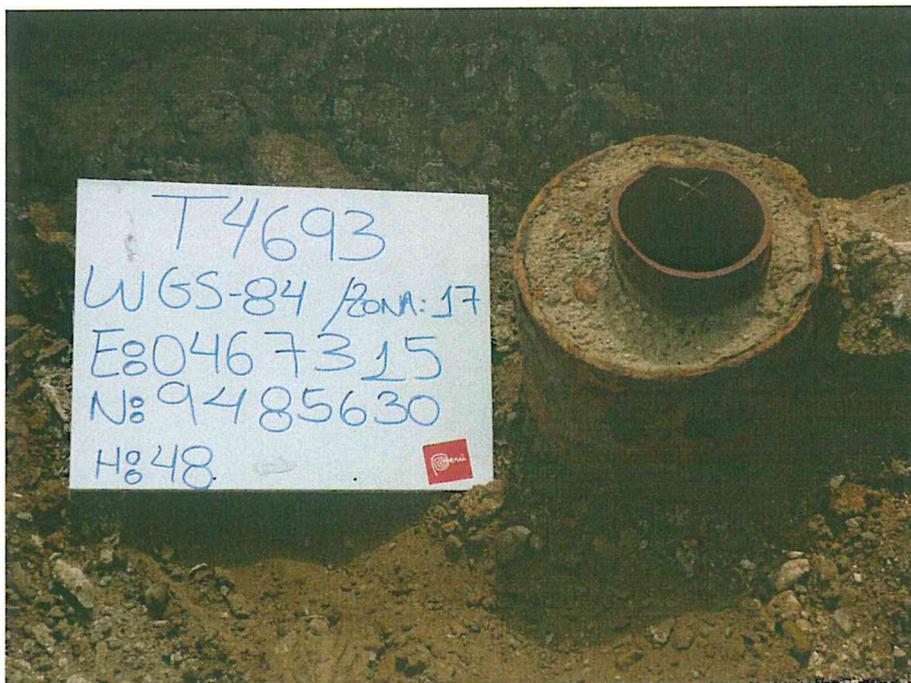
Fotografía N° 2. El pozo presenta casing superficial cementado y tubo interior corroído.

Pozo inactivo mal abandonado, sin cabezal, con casing (tubería de revestimiento) y tubo interior dentro de un hoyo de 0,80 m aproximadamente de profundidad. No existe afloramiento superficial de hidrocarburos ni emisión de gases provenientes del pozo; sin embargo, el suelo del área circundante al pozo presenta residuos de hidrocarburo. Adyacente al pozo se observa un bloque de concreto.

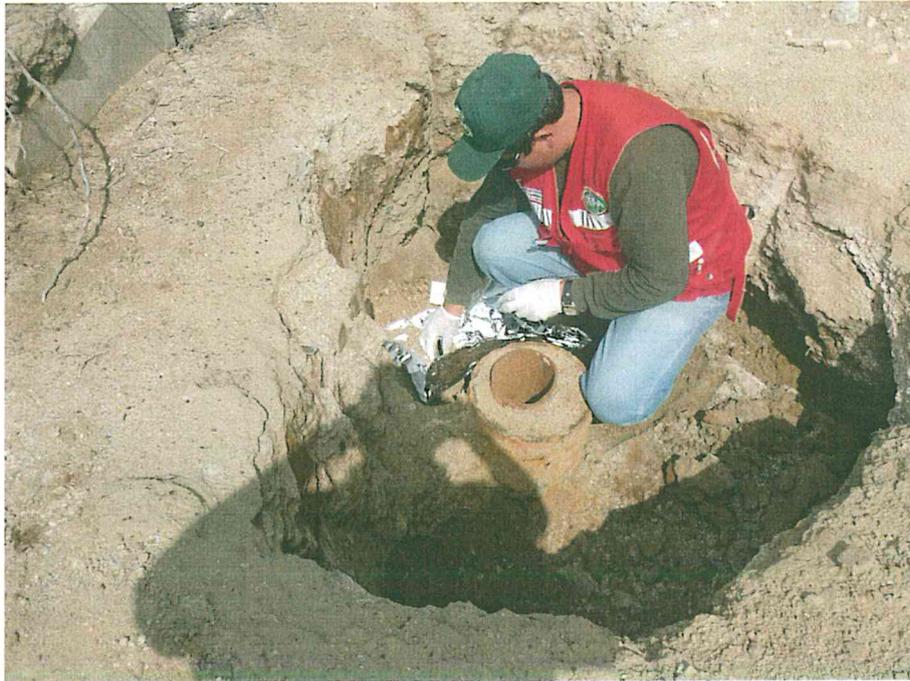
- Debido a la presencia de suelo impregnado con hidrocarburo a nivel superficial, se realizó la toma de una muestra puntual de suelo para su correspondiente análisis en un laboratorio acreditado por INDECOPI. Para la toma de muestra se siguieron los criterios establecidos en la "Guía para Muestreo y Análisis de Suelo" del Ministerio de Energía y Minas del año 2000.
- La descripción y ubicación de los puntos de muestreo de suelo; así como, los parámetros analizados en laboratorio se detallan en la Tabla 1.

Fotografía N° 3. Toma de muestra de suelo con presencia de residuos de hidrocarburo.

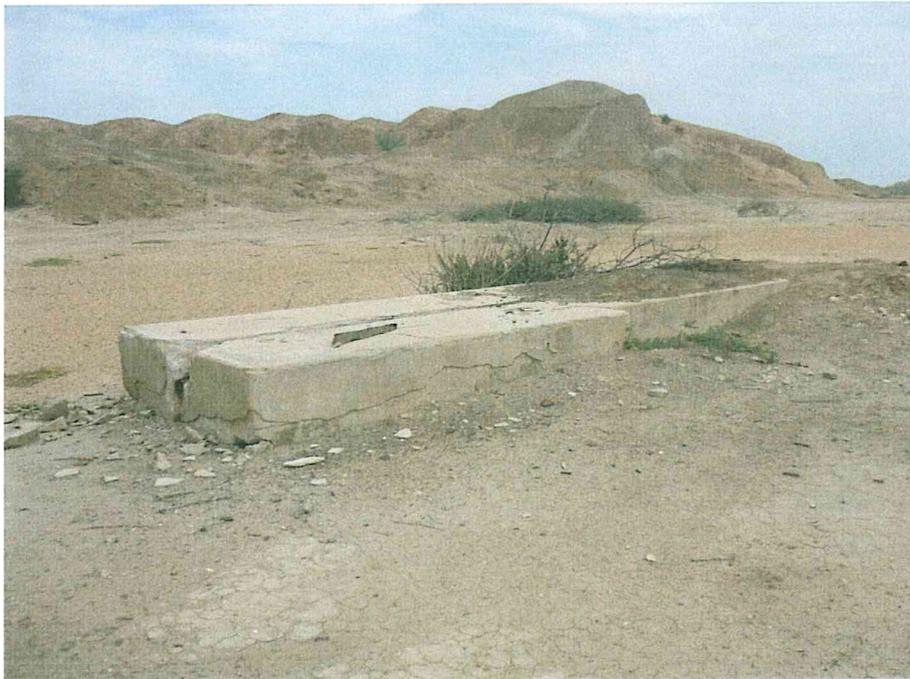
Fotografía N° 4. Vista panorámica del área evaluada, de escasa vegetación, se puede observar colinas alrededor. Adyacente al pozo se observa un bloque de concreto.

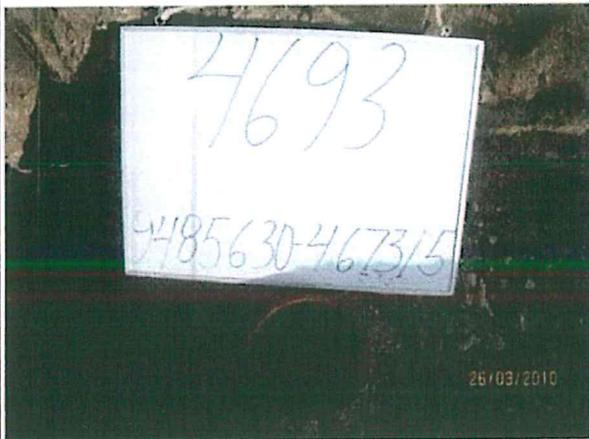
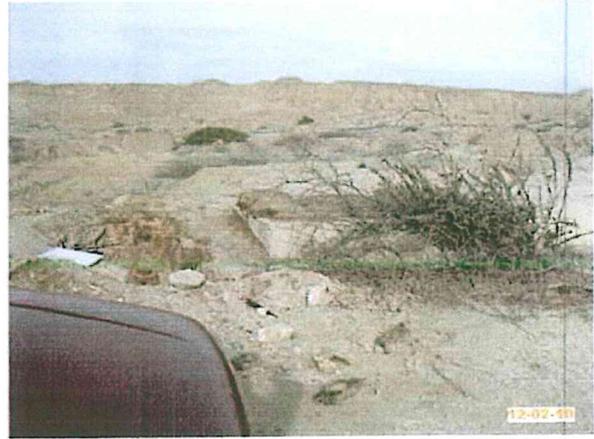
3. REGISTRO FOTOGRÁFICO

Pozo inactivo con presencia de un casing con tubería interior, se encuentra muy cerca del pozo N° T_130, en un hoyo de tierra con base de concreto armado y plataforma conservada donde se observan algunos arbustos. Fue tipificado como un pozo ATA. (Foto actualizada al 26/03/10)

Inadecuado abandono de pozo por antigua actividad de exploración y explotación de hidrocarburos
