**INFORME N° 648 - 2014-OEFA/DE-SDCA**

ASUNTO : Identificación de pasivo ambiental del subsector hidrocarburos con código de Ficha OEFA F00087 ubicado en el Lote VII/VI (ex Lote VII), en el distrito de La Brea de la provincia Talara del departamento de Piura.

II. IDENTIFICACIÓN DE PASIVO AMBIENTAL DEL SUBSECTOR HIDROCARBUROS CON CÓDIGO DE FICHA OEFA F00087

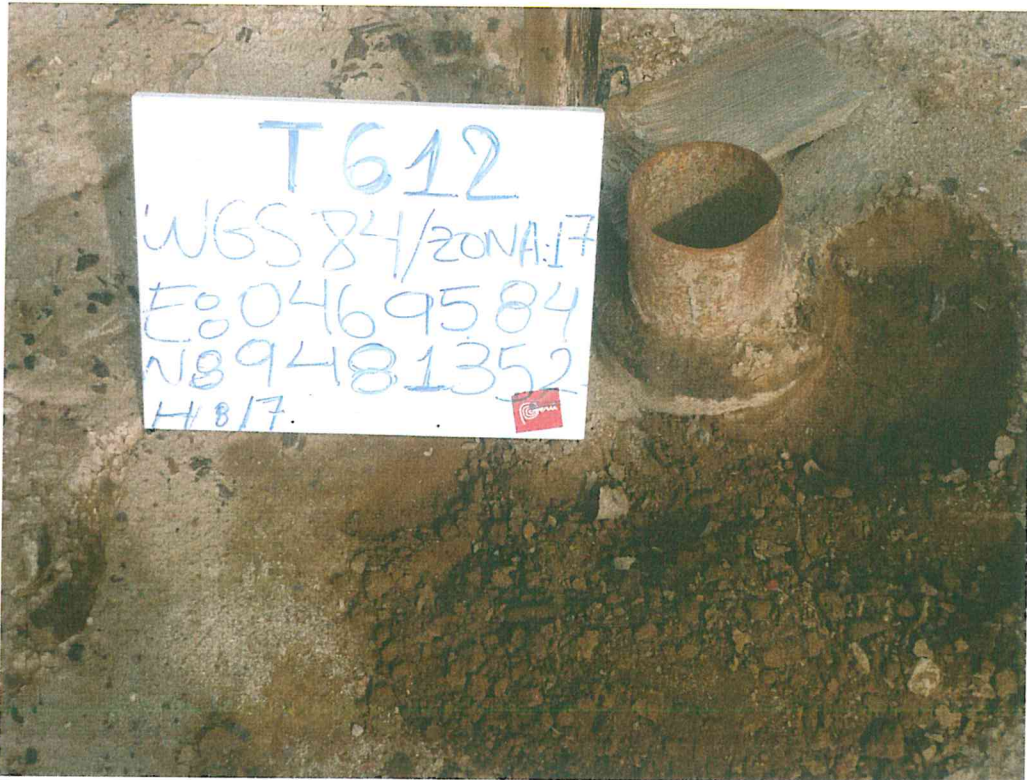
12. Durante la evaluación in situ realizada por el OEFA el 8 de mayo de 2013, se observó un pozo inactivo en terreno no habilitado y sin acceso vehicular, presenta casing (tubería de revestimiento) cementado y casing de producción corroído. Asimismo, se observó que el pozo no tiene cabezal ni válvulas; y que se encuentra al descubierto. Sin embargo, no se percibió olores característicos a hidrocarburos ni se observó afloramiento superficial de líquidos pero se evidenció suelo impregnado con hidrocarburo (ver anexos 1, 2 y 3).

Fotografía N° 1. Pozo inactivo, se observa casing (tubería de revestimiento) y casing de producción.

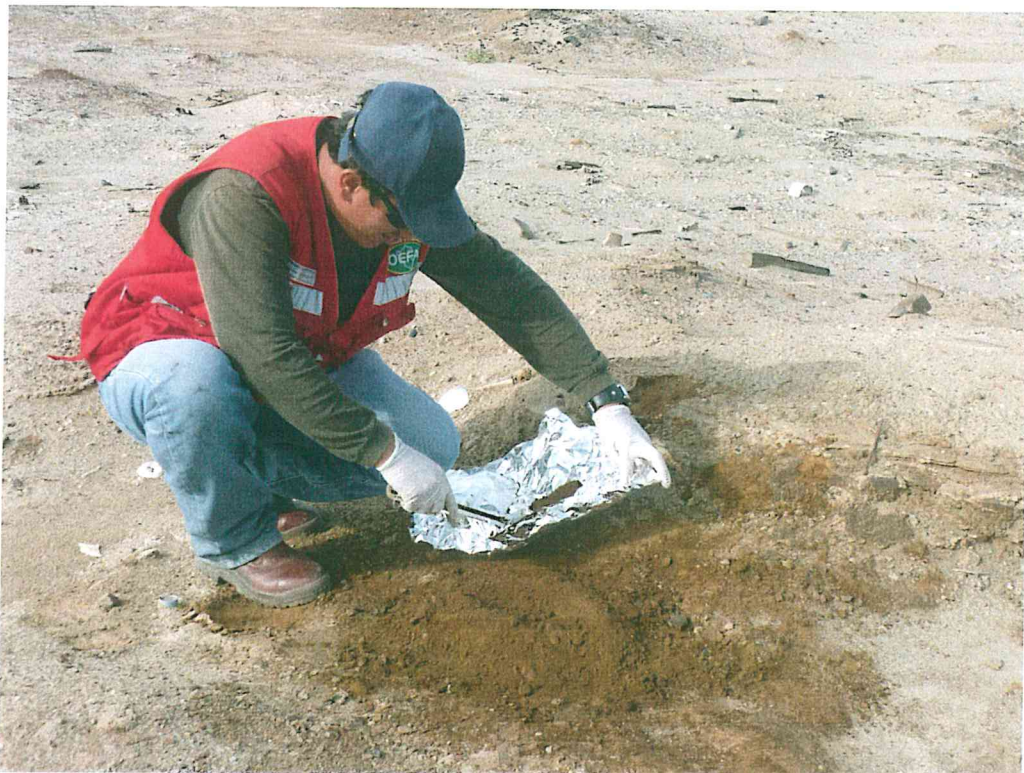
14. Debido a la presencia de suelo impregnado con hidrocarburo a nivel superficial, se realizó la toma de una muestra puntual de suelo para su correspondiente análisis en un laboratorio acreditado por INDECOPI. Para la toma de muestra se siguieron los criterios establecidos en la "Guía para Muestreo y Análisis de Suelo" del Ministerio de Energía y Minas del año 2000, en vista que el muestreo se realizó el 8 de mayo 2013.
15. La descripción y ubicación de los puntos de muestreo de suelo; así como, los parámetros analizados en laboratorio se detallan en la Tabla 1.

Fotografía N° 2. Toma de muestra de suelo en área con evidencia de residuos de hidrocarburo.

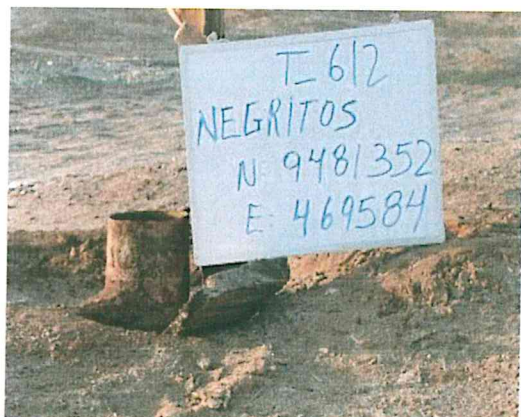
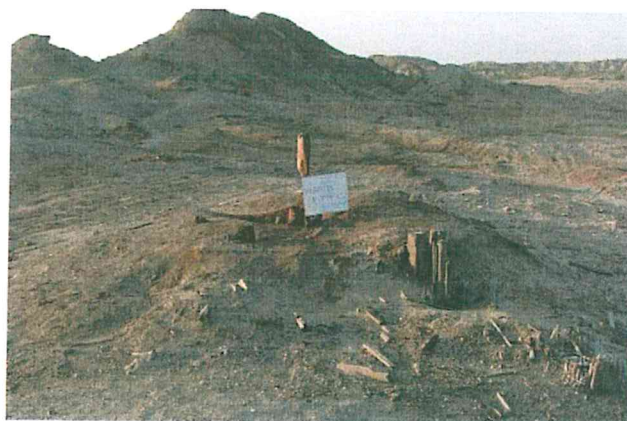
3. REGISTRO FOTOGRÁFICO

Descripción de los Componentes existentes del Pozo: El pozo cuenta con casing de superficie corroído, sin plataforma.

Inadecuado abandono del pozo
