INFORME N° 643 - 2014-OEFA/DE-SDCA

ASUNTO : Identificación de pasivo ambiental del subsector hidrocarburos con código de Ficha OEFA F00073, ubicado en el Lote VII/VI (ex Lote VII), en el distrito de La Brea de la provincia Talara del departamento de Piura.

FECHA : San Isidro, 01 AGO. 2014

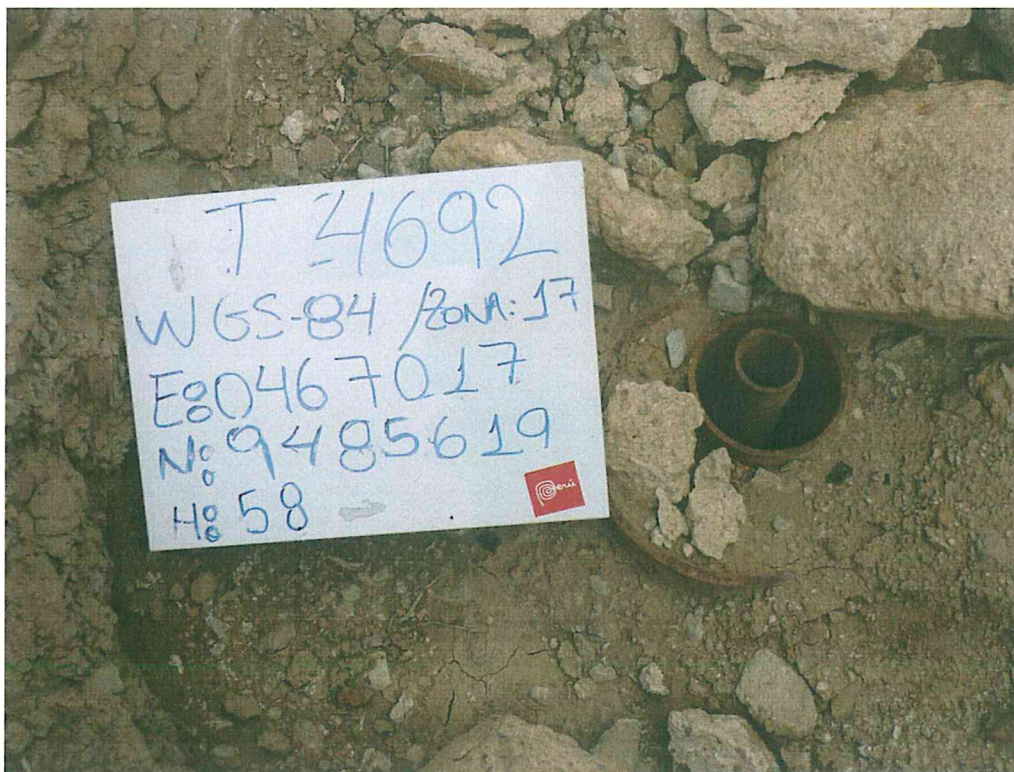
Fotografía N° 1. Pozo inactivo, se observa casing (tubería de revestimiento), casing de producción y tubing a nivel del suelo.

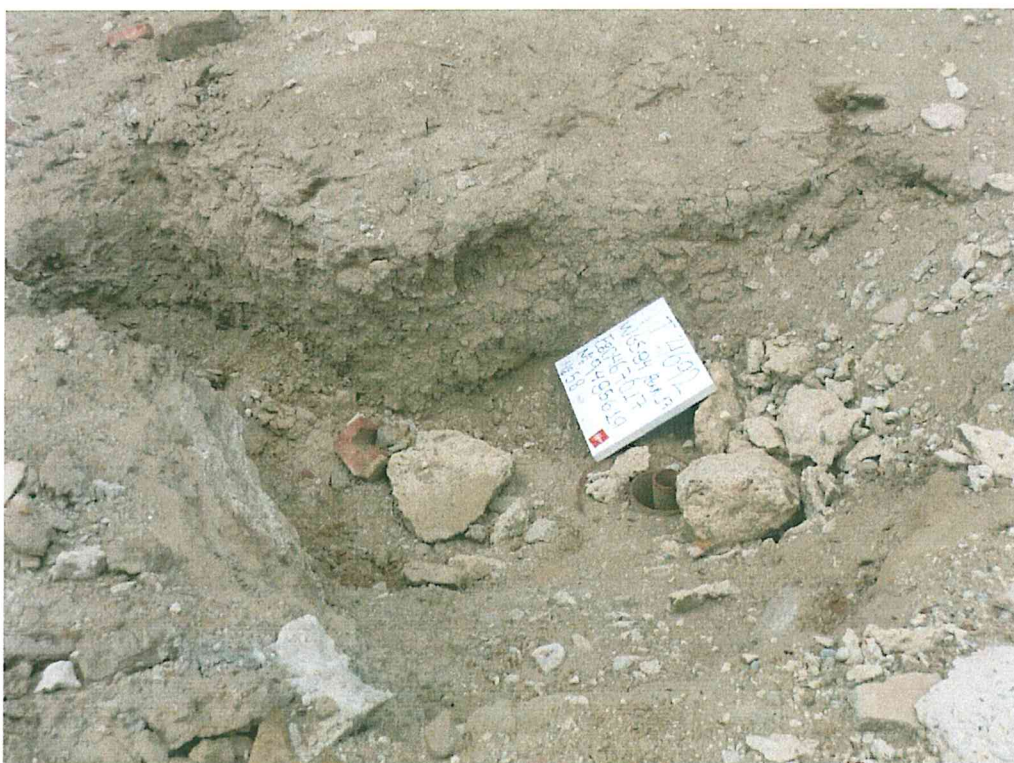
Fotografía N° 2. Área evaluada de relieve accidentado, de escasa vegetación, se observa el pozo dentro de un hoyo de aproximadamente 0,7 m de profundidad.

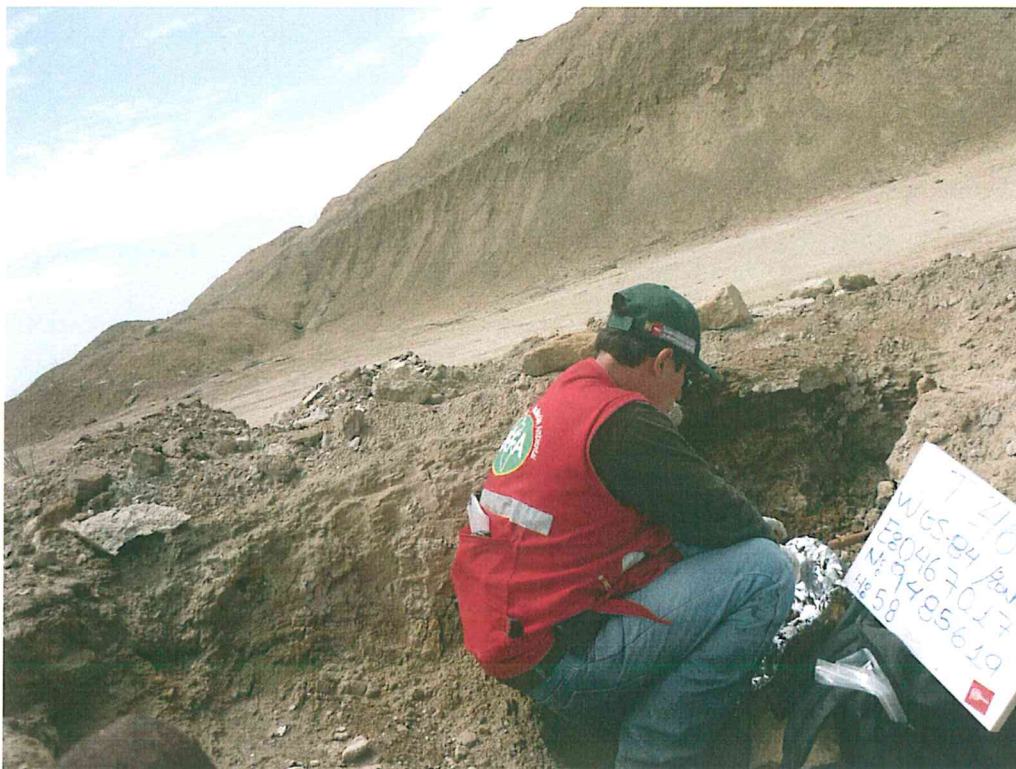
Fotografía N° 3. Toma de muestra de suelo en el área adyacente al pozo evaluado.

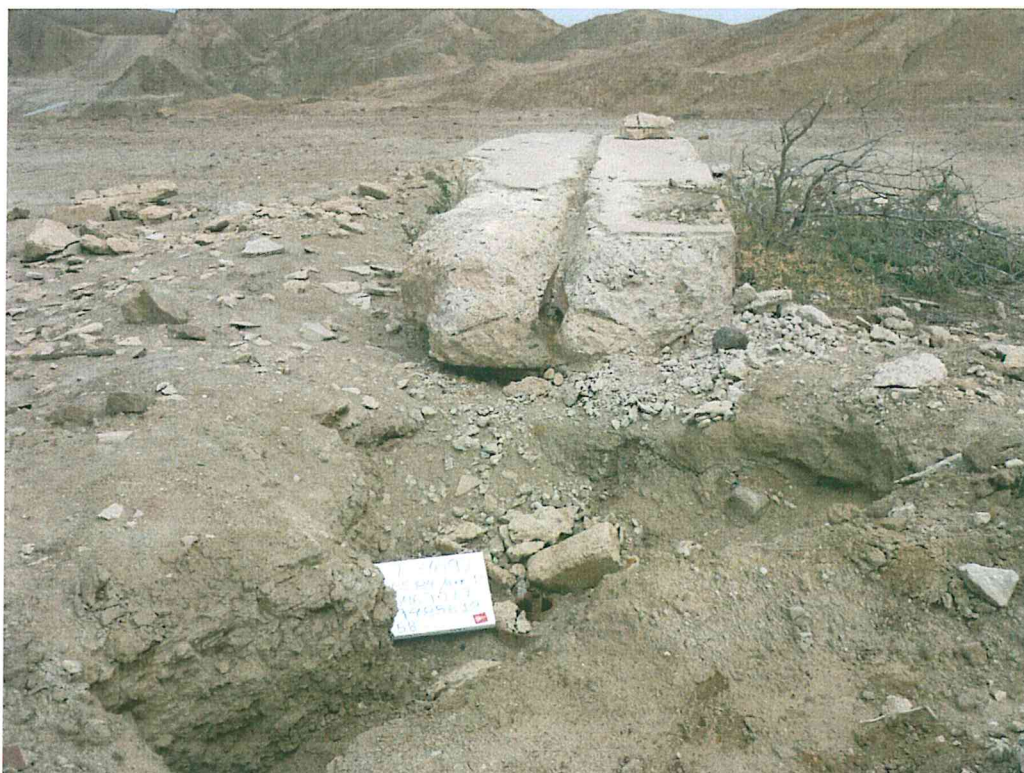
Fotografía N° 4. Presencia de bloque de concreto (viga monolítica) aproximadamente a 2 m de la ubicación del pozo.

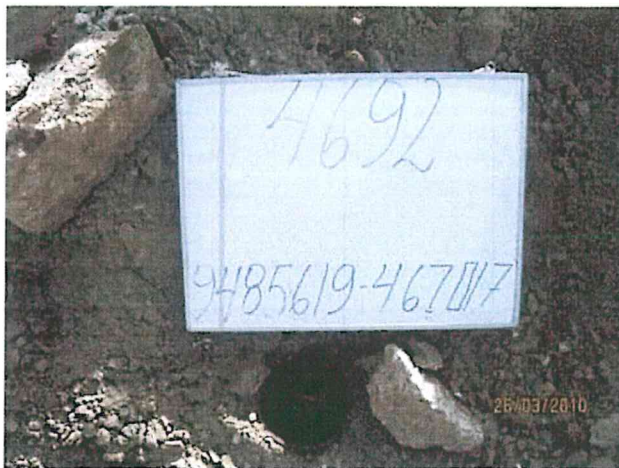
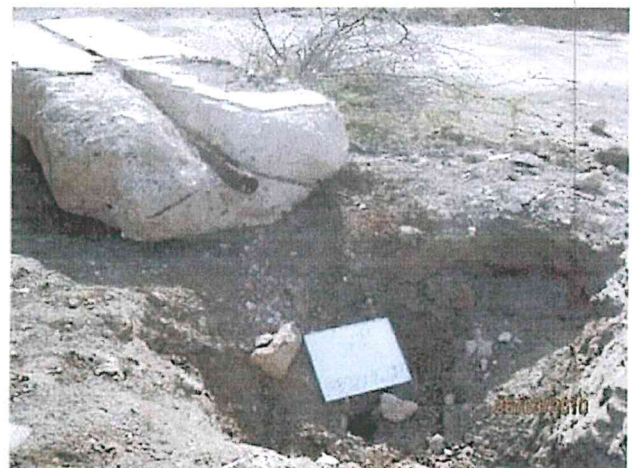
3. REGISTRO FOTOGRÁFICO

Pozo Inactivo, se evidencia por un casin y tubería intermedia al nivel de la base de un hoyo de tierra al lado de los restos de una losa de concreto donde se sentaba el equipo de extracción. Fue tipificado por Perúpetro el 2002 como un pasivo ATA.

Inadecuado abandono de pozo por antigua actividad de exploración y explotación de hidrocarburos
