**INFORME N° 647 - 2014-OEFA/DE-SDCA**

**ASUNTO** : Identificación de pasivo ambiental del subsector hidrocarburos con  
código de Ficha OEFA F00340, ubicado en el Lote VII/VI (ex Lote  
VII), en el distrito de La Brea, de la provincia Talara del departamento  
de Piura.

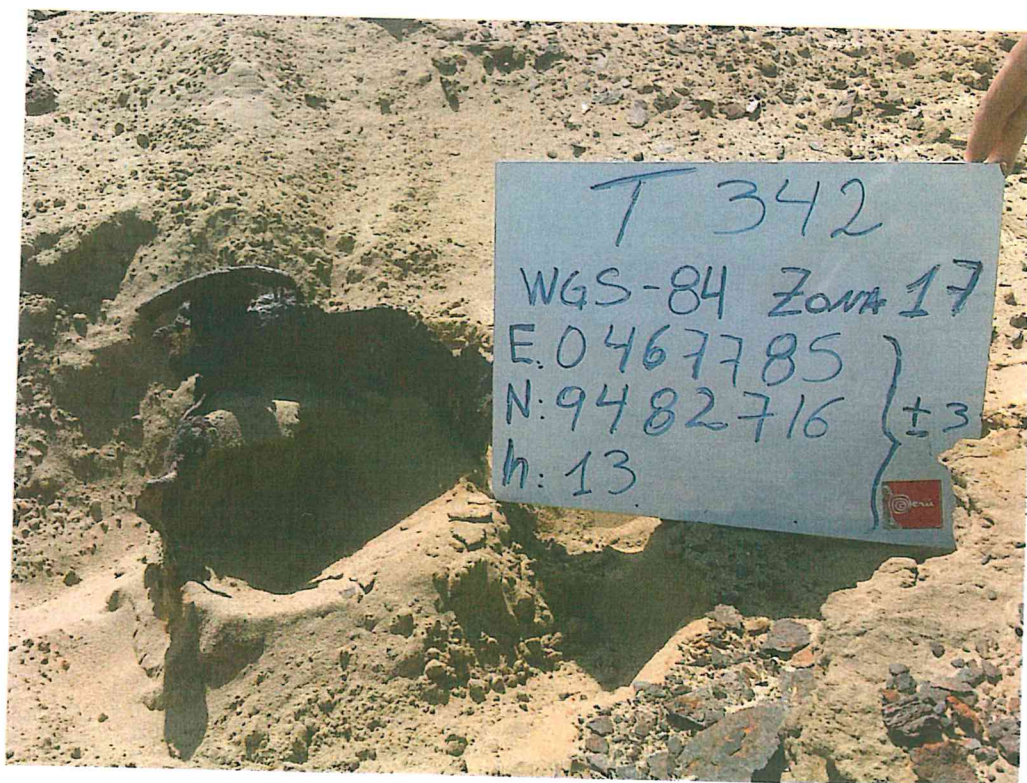
11. Durante la evaluación in situ realizada por el OEFA el 09 de mayo de 2013, se ubicó un pozo petrolero inactivo o fuera de producción, cuyo terraplén y acceso vehicular no se encuentran habilitados. Se observó el casing de 12" de diametro, que sobresale 0,1 m sobre el nivel del terreno, el cual se encuentra corroído, sin cabezal ni válvulas, por lo que se considera abierto.

Fotografía N° 1. Vista de casing del pozo en mal estado.

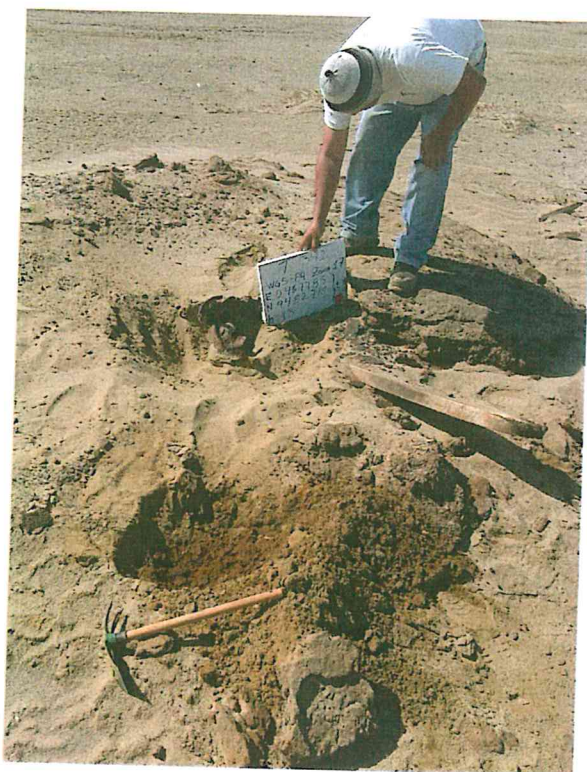
12. Asimismo se observó suelo impregnado con hidrocarburo en los alrededores a la ubicación del pozo, visible fácilmente en un área aproximada de 12 m x 8 m. Se realizó la toma de una muestra en la zona donde se presume se tiene mayor concentración de hidrocarburos por características organolépticas (color y olor) y tras el análisis de laboratorio se determinó la presencia de suelo impregnado con hidrocarburos, sin embargo no se superan los valores establecidos en el Estándar de Calidad Ambiental del Suelo aprobado con Decreto Supremo 002-2013-MINAN. Se amplía el detalle del análisis en la sección siguiente. (ver anexos 1, 2 y 3).

Fotografía N° 2. Vista de suelo impregnado con hidrocarburo en los alrededores al pozo.

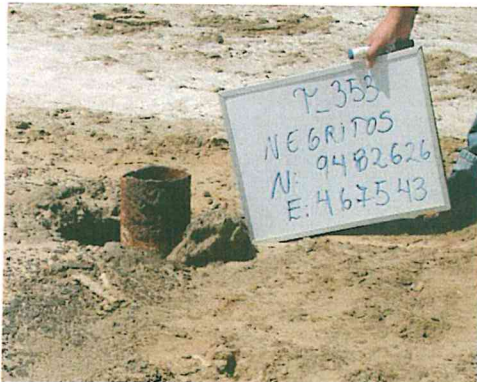
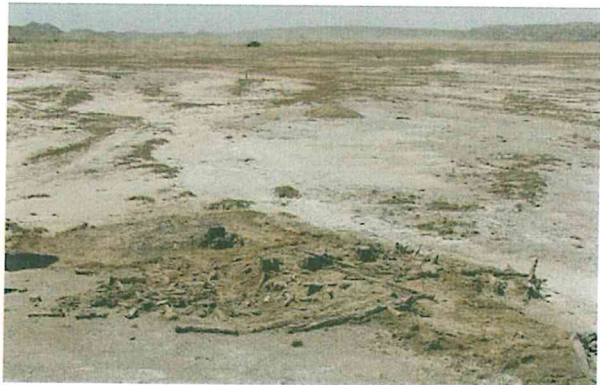
**3. REGISTRO FOTOGRÁFICO**

Descripción de los Componentes existentes del Pozo: El pozo cuenta con casing de superficie corroído y se encuentra lleno de arena sin plataforma.

Inadecuado abandono del pozo
