INFORME N° 644 - 2014-OEFA/DE-SDCA

ASUNTO : Identificación de pasivo ambiental del subsector hidrocarburos con código de Ficha OEFA F00076, ubicado en el Lote VII/VI (ex Lote VII), en el distrito de La Brea de la provincia Talara del departamento de Piura.

II. IDENTIFICACIÓN DE PASIVO AMBIENTAL DEL SUBSECTOR HIDROCARBUROS CON CÓDIGO DE FICHA OEFA F00076

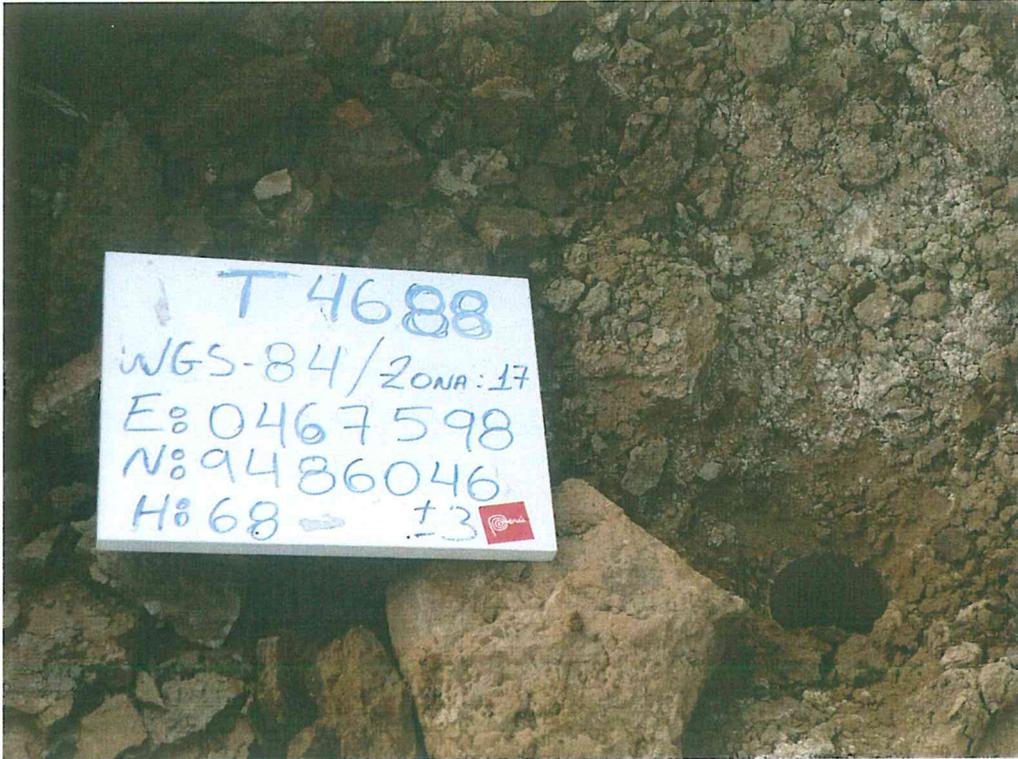
Fotografía N° 1. Pozo inactivo mal abandonado, sin cabezal, con casing superficial a nivel del suelo.

12. Durante la evaluación in situ realizada por el OEFA el 6 de mayo de 2013, se observó un pozo inactivo, ubicado en terreno de relieve plano sin acceso vehicular, dentro de un hoyo de aproximadamente 0,94 m de profundidad y 1,8 m de diámetro; asimismo, se evidencia el casing (tubería de revestimiento) corroído a nivel del suelo y que el pozo no tiene cabezal ni válvulas; sin embargo, no se observó afloramiento de líquidos, ni tampoco se percibieron olores característicos a hidrocarburos pero se puede observar la presencia de suelo impregnado con hidrocarburo (ver anexos 1, 2 y 3).

- En ese sentido, de la revisión de los antecedentes y las observaciones en campo se tiene que el pozo se encuentra mal abandonado, toda vez que no se encuentra herméticamente cerrado ni en condiciones seguras para el abandono, conforme se establece en el Decreto Supremo N° 032-2004-EM - Reglamento de las Actividades de Exploración y Explotación de Hidrocarburos. Además de presentar suelo impregnado con hidrocarburo.

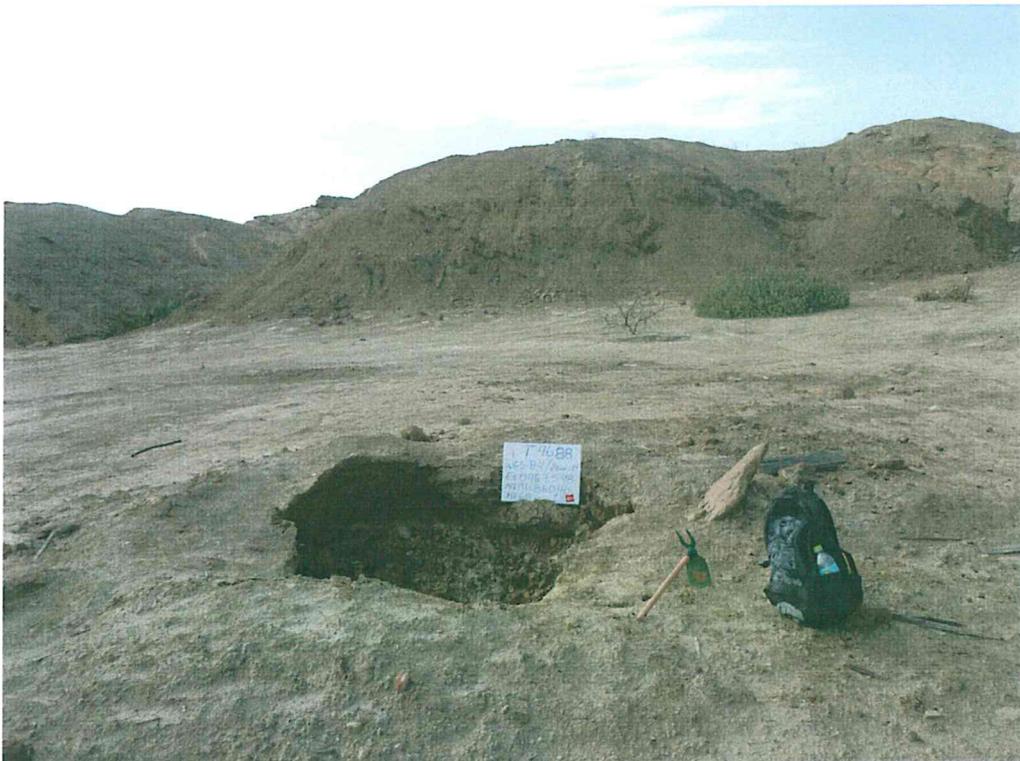
Fotografía N° 2. Vista panorámica de la ubicación del pozo inactivo, área desértica.

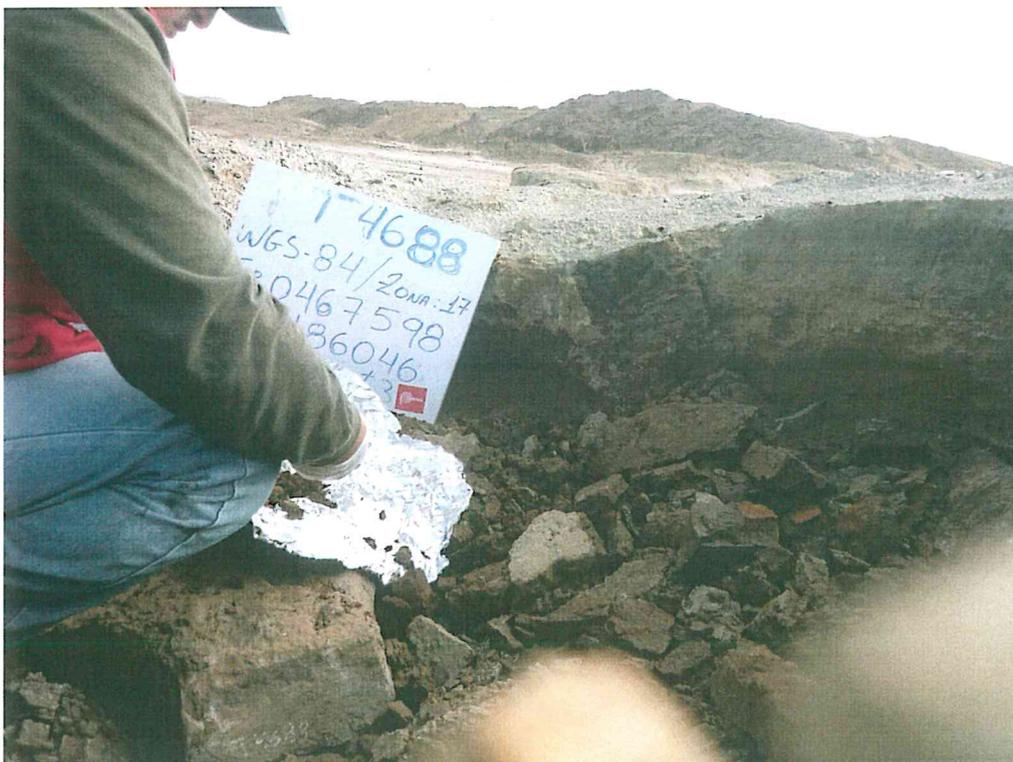
Fotografía N° 3. Toma de muestra de suelo con presencia de residuos de hidrocarburo.

14. Debido a la presencia de suelo impregnado con hidrocarburo a nivel superficial, se realizó la toma de una muestra puntual de suelo para su correspondiente análisis en un laboratorio acreditado por INDECOPI. Para la toma de muestra se siguieron los criterios establecidos en la "Guía para Muestreo y Análisis de Suelo" del Ministerio de Energía y Minas del año 2000, en vista que el muestreo se realizó el 6 de mayo de 2013.
15. La descripción y ubicación de los puntos de muestreo de suelo; así como, los parámetros analizados en laboratorio se detallan en la Tabla 1.

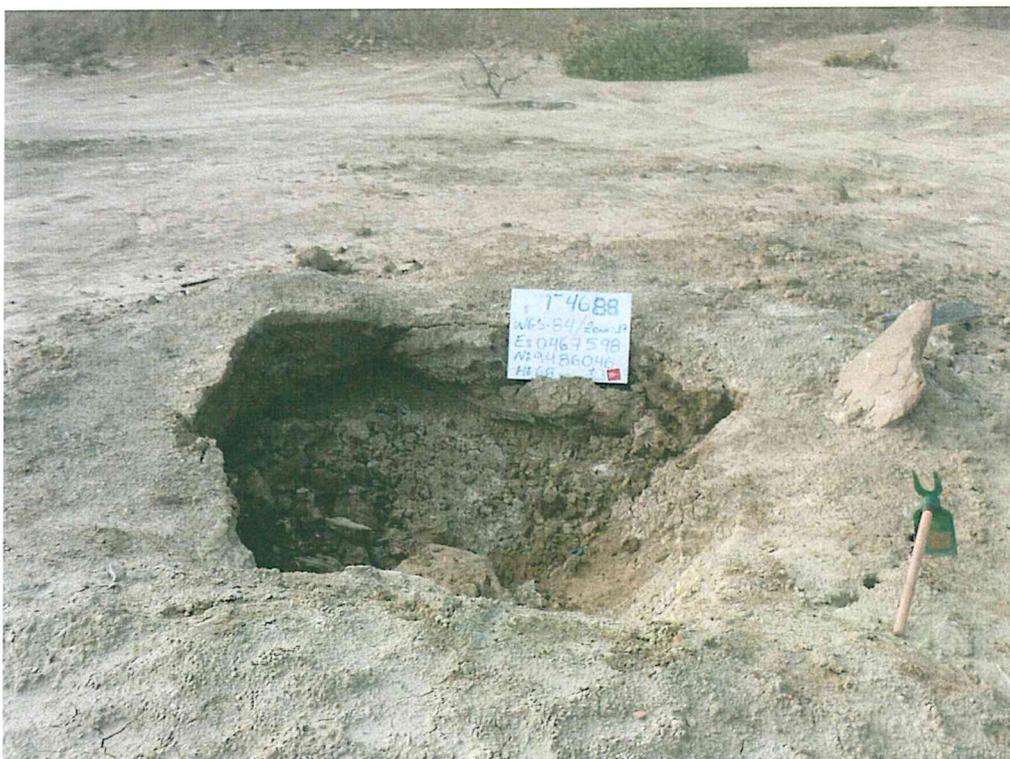
Fotografía N° 4. Pozo mal abandonado en área no habilitada, dentro de un hoyo.

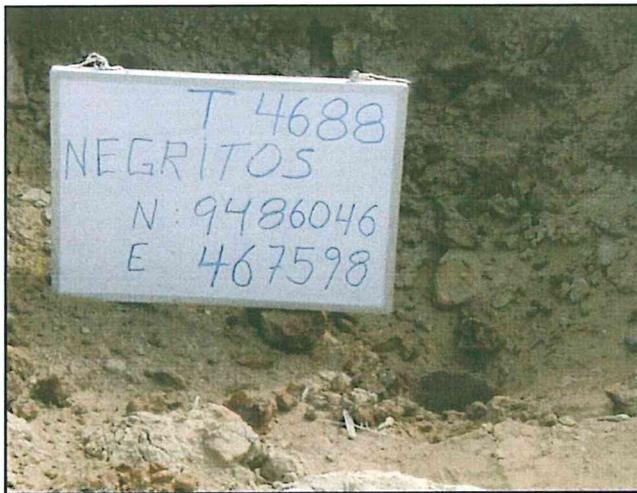
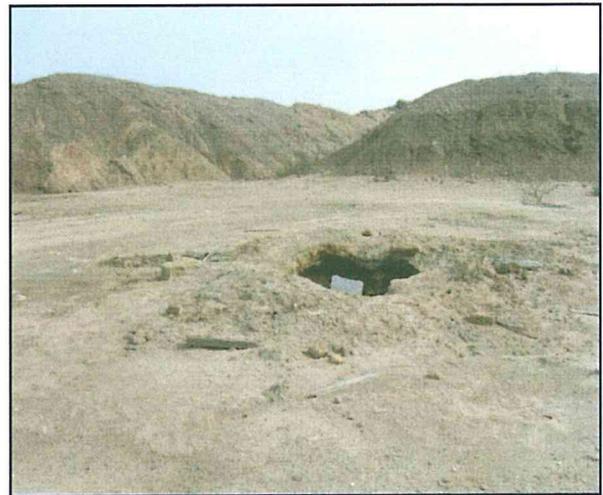
3. REGISTRO FOTOGRÁFICO

El pozo ATA T4688 cuenta con casing de producción a nivel del fondo de la cantina (medidas aproximadas de cantina: 1.5m de radio X 0.80m de fondo). No hay acceso y plataforma deteriorada. Se ha observado que en los alrededores del pozo hay suelo impregnado con hidrocarburos, también restos de fierro corroído, madera, trapo industrial y cauchos. Poca vegetación de espino seco.

4. CAUSA / ORIGEN
Inadecuado abandono del pozo
5. TIPOS DE PASIVOS AMBIENTALES (Marque con X el que corresponda).
