**INFORME N° 687 - 2014-OEFA/DE-SDCA**

**ASUNTO :** Identificación de pasivo ambiental del subsector hidrocarburos con código de Ficha OEFA F00256, ubicado en el Lote VII/VI (Ex Lote VI), en el distrito de Pariñas de la provincia Talara del departamento de Piura.

El informe corresponde a un pozo mal abandonado con código de Ficha OEFA F00256, identificado por PERUPETRO como Pozo T3346, que presenta suelo contaminado en el área circundante al pozo, ubicado en el Lote VII/VI (Ex Lote VI), distrito de Pariñas de la provincia Talara del departamento de Piura, el cual fue verificado en campo el 18 de julio de 2013.

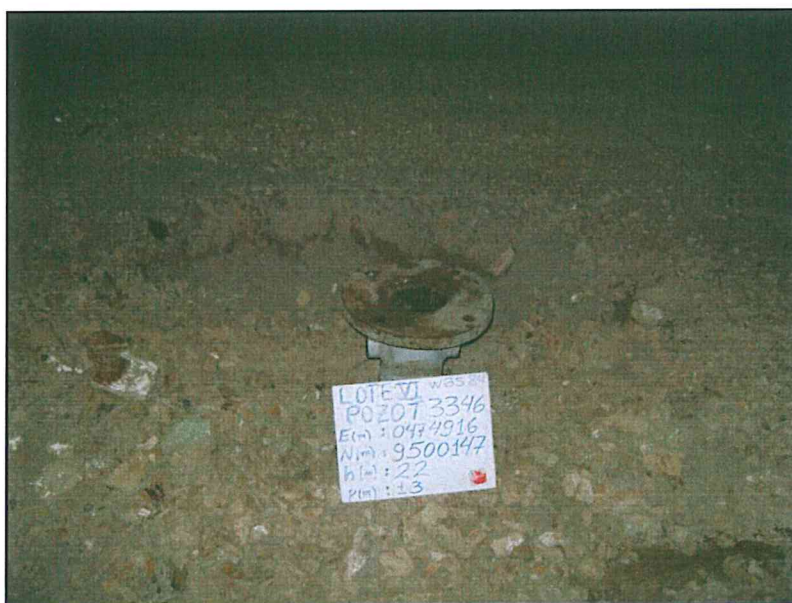
14. Debido a la presencia de suelo impregnado con hidrocarburo a nivel superficial, se realizó la toma de una muestra puntual de suelo para su correspondiente análisis en un laboratorio acreditado por INDECOPI. Para la toma de muestra se siguieron los criterios establecidos en la "Guía para Muestreo y Análisis de Suelo" del Ministerio de Energía y Minas del año 2000, en vista que el muestreo se realizó el 18 de julio de 2013.

Fotografía N° 2. Pozo mal abandonado observándose suelo impregnado con hidrocarburo.

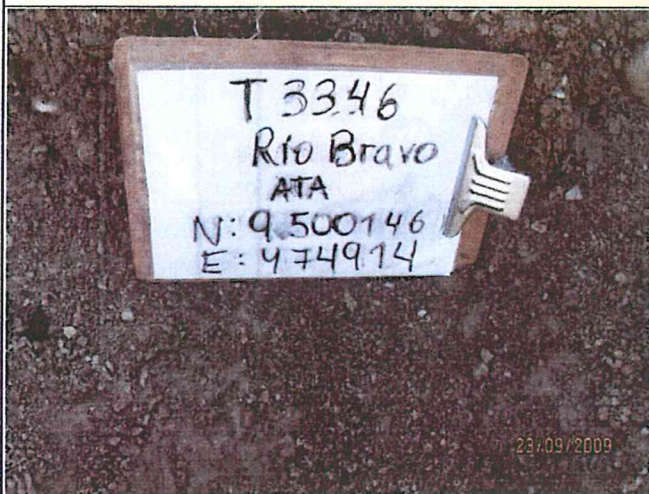
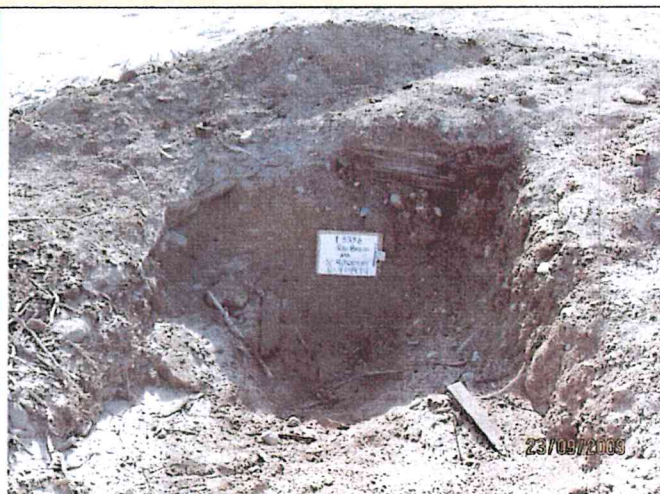
**3. REGISTRO FOTOGRÁFICO**

Este es un pozo ATA; no hay evidencias de la tubería del pozo T3346, pero se encontró en el lugar una área excavada (de aproximadamente 2m<sup>2</sup>) que al parecer corresponde a la cantina del pozo evidenciándose restos de madera y suelo contaminado con hidrocarburo. Este pozo se encuentra en una quebrada seca y tiene como especies vegetales predominantes al espinoso (*Acacia sp*), al algarrobo (*Prosopis sp*), entre otras especies vegetales.

El inadecuado abandono del pozo.
