**INFORME N° 693 - 2014-OEFA/DE-SDCA**

ASUNTO : Identificación de pasivo ambiental del subsector hidrocarburos con código de Ficha OEFA F00299, ubicado en el Lote VII/VI (Ex Lote VI), en el distrito de Pariñas de la provincia Talara del departamento de Piura.

FECHA : San Isidro, 11 AGO. 2014

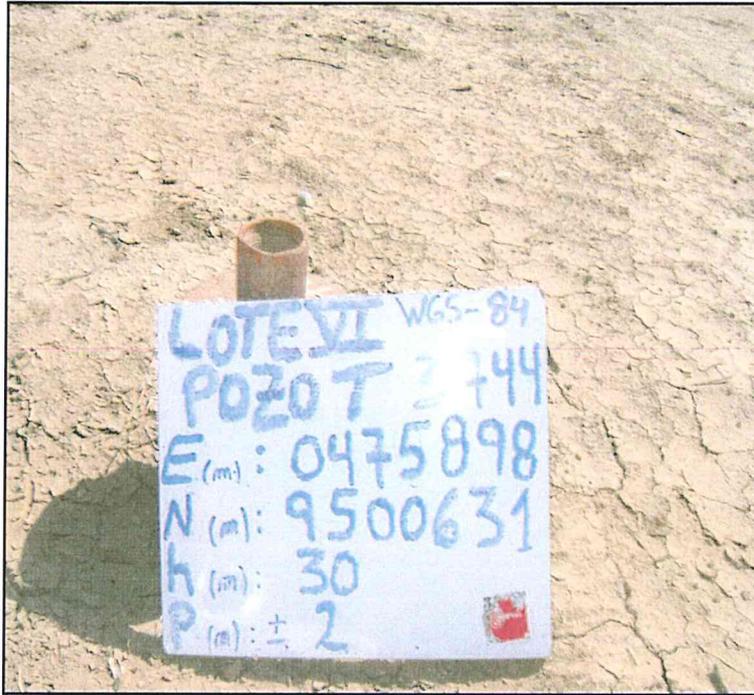
Fotografía N° 1. Pozo mal abandonado con casing expuesto 0,25 m sobre el nivel del suelo.

Pozo mal abandonado, se observa el casing, sin válvulas ni cabezal, que sobresale 0,25 m sobre la superficie del suelo. No se percibe emisión de gas ni suelo impregnado con hidrocarburo. El pozo se encuentra aproximadamente a 20 m de la línea de tubería de gas.

- En ese sentido, de la revisión de los antecedentes y las observaciones en campo se tiene que el pozo se encuentra mal abandonado, toda vez que no se encuentra herméticamente cerrado ni en condiciones seguras para el abandono, conforme se establece en el Decreto Supremo N° 032-2004-EM - Reglamento de las Actividades de Exploración y Explotación de Hidrocarburos.

- (i) El pozo con código PERUPETRO T3744 es un pasivo ambiental del subsector hidrocarburos, en la medida que califica como un pozo mal abandonado que no se encuentra herméticamente cerrado ni en condiciones seguras, de conformidad con lo establecido en el Decreto Supremo N° 032-2004-EM - Reglamento de las Actividades de Exploración y Explotación de Hidrocarburos.
- (ii) Los resultados de la estimación del nivel de riesgo de este pasivo ambiental determinan que, el nivel de riesgo para la salud es BAJO, el nivel de riesgo para la seguridad de la población es BAJO y el nivel de riesgo para la calidad del ambiente es BAJO.

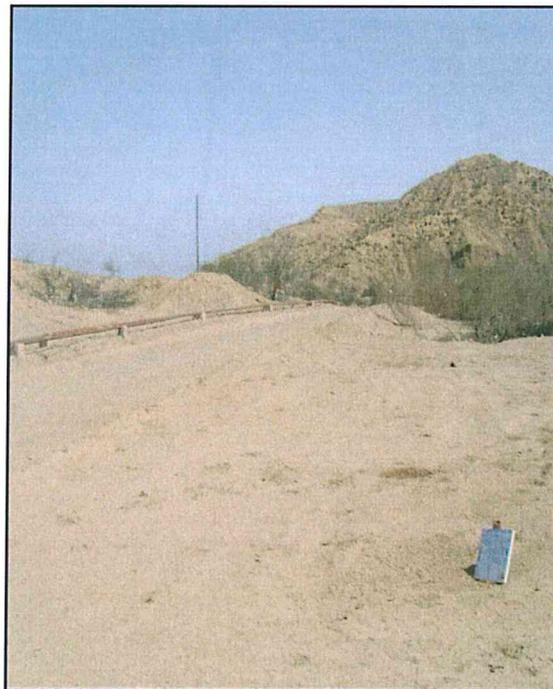
- Durante la evaluación in situ realizada por el OEFA el 22 de julio de 2013, se observó que el pozo se encuentra ubicado aproximadamente a 20 m de la línea de tubería de gas. Asimismo, se observó que el casing con brida sobresale 0,25 m sobre el nivel del suelo; que el pozo no tiene cabezal ni válvulas, y que se encuentra al descubierto. Sin embargo, no se observó afloramiento de líquidos ni suelo impregnado con hidrocarburo a nivel superficial, ni tampoco se percibieron olores característicos a hidrocarburos (ver anexos 1, 2 y 3).

Fotografía N° 2. Vista panorámica del pozo mal abandonado, próximo a la línea de tubería de gas.

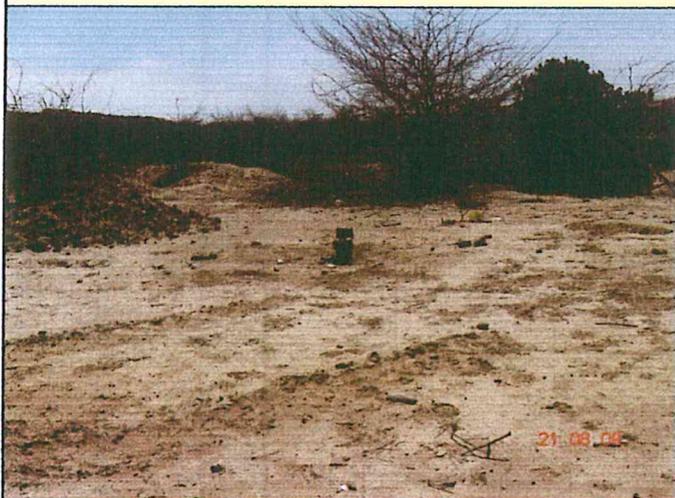
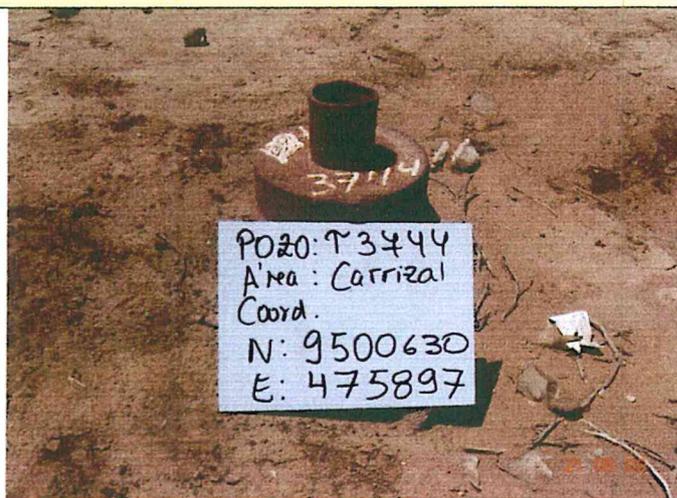
3. REGISTRO FOTOGRÁFICO

Pozo con la tubería abierta y expuesta al medio ambiente. El área de influencia corresponde a la plataforma del pozo T3744 y 100 m² de su entorno, las vías de acceso y quebradas secas dentro de un bosque seco que tiene como especies vegetales predominantes al espino (*Acacia sp*), algarrobo (*Prosopis sp*) y bichayo (*Capparis crotonoides*).

El inadecuado abandono del pozo.
