INFORME N° 694 - 2014-OEFA/DE-SDCA

ASUNTO : Identificación de pasivo ambiental del subsector hidrocarburos con código de Ficha OEFA F00285, ubicado en el Lote VII/VI (Ex Lote VI), en el distrito de Pariñas de la provincia Talara del departamento de Piura.

El informe corresponde a un pozo mal abandonado con código de Ficha OEFA F00285, identificado por PERUPETRO como Pozo T2941, que presenta suelo contaminado en el área circundante al pozo, ubicado en el Lote VII/VI (Ex Lote VI), en el distrito de Pariñas de la provincia Talara del departamento de Piura, el cual fue verificado en campo el 21 de julio de 2013.

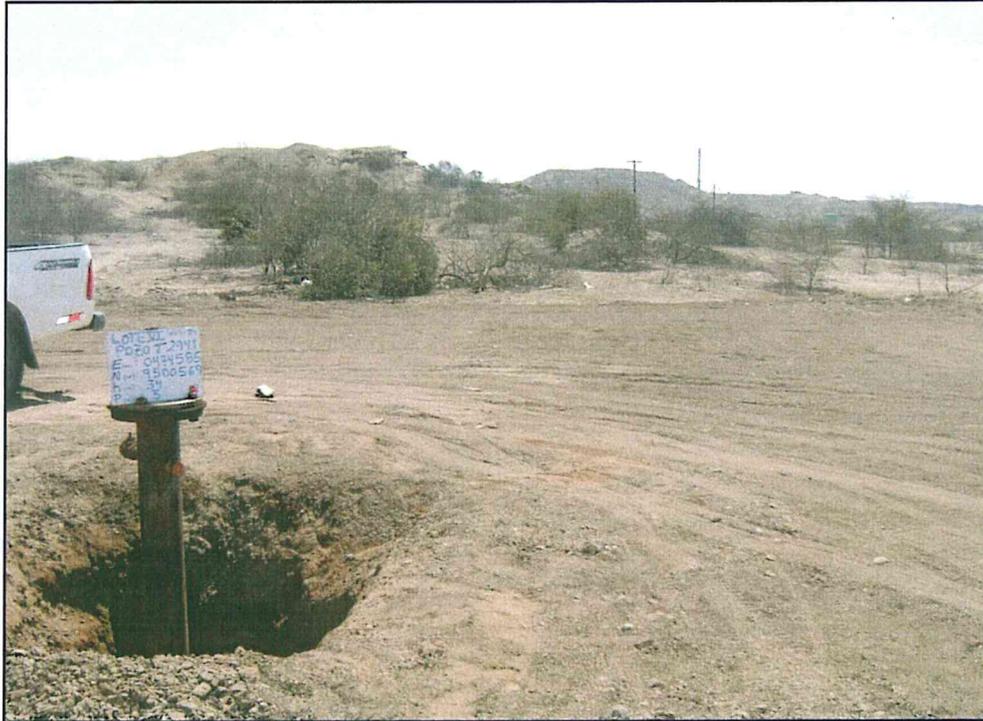
Durante la evaluación in situ realizada por el OEFA el 21 de julio de 2013, se observó el casing sin cabezal, con brida sobresaliendo 1 m aproximadamente de la superficie, dentro de un hoyo de 1,5 m de profundidad; asimismo, se evidenció suelo impregnado con hidrocarburo alrededor del pozo y se percibió organolépticamente olor a hidrocarburo en el suelo por lo que se procedió a realizar el muestreo de forma puntual (ver anexos 1, 2 y 3).

Fotografía N° 1. Se observa pozo mal abandonado con casing y expuesto al aire libre.

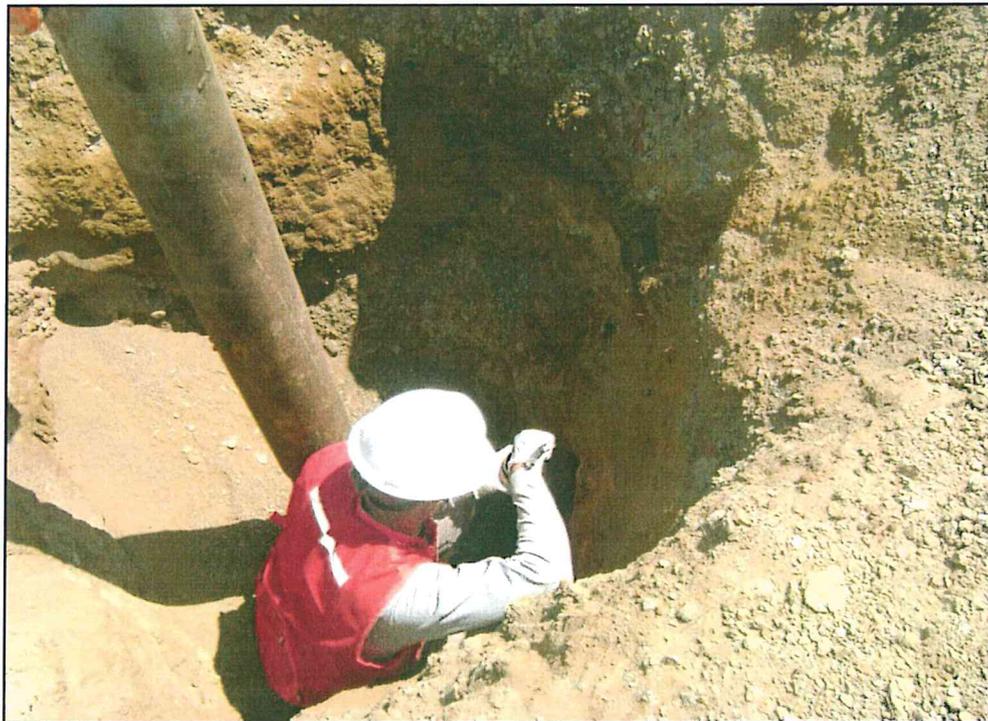
- Debido a la presencia de suelo impregnado con hidrocarburo a nivel superficial, se realizó la toma de una muestra puntual de suelo para su correspondiente análisis en un laboratorio acreditado por INDECOPI. Para la toma de muestra se siguieron los criterios establecidos en la "Guía para Muestreo y Análisis de Suelo" del Ministerio de Energía y Minas del año 2000, en vista que el muestreo se realizó el 21 de julio de 2013.
- La toma de muestra se realizó en el mismo lugar de la ubicación del pozo y se analizaron en laboratorio los parámetros Fracción de hidrocarburos F2 (C₁₀-C₂₈) y Fracción de hidrocarburos F3 (C₂₈-C₄₀).

Fotografía N° 2. Se evidencia un forado y suelo impregnado con hidrocarburos, se realizó toma de muestra de forma puntual adyacente al pozo.

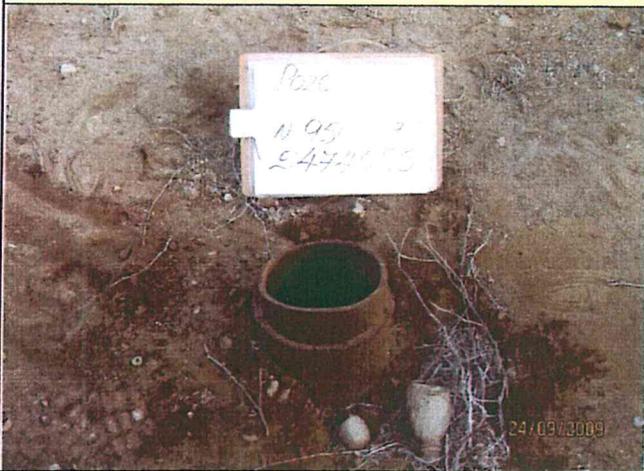
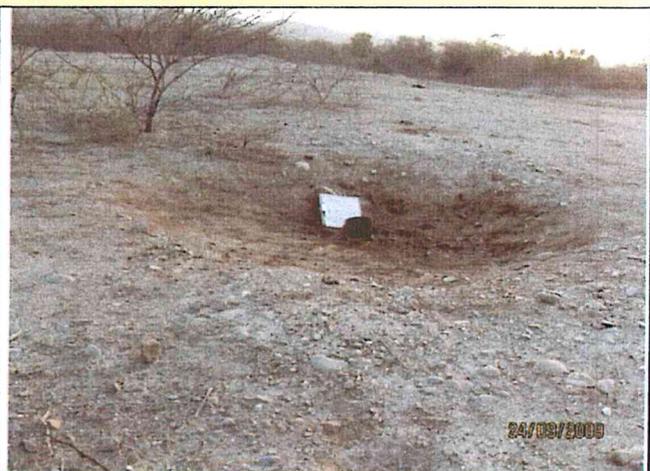
3. REGISTRO FOTOGRÁFICO

El pozo ATA con código T2941, presenta el casing abierto, con terraplén y hay presencia de suelo contaminado con hidrocarburo. El lugar presenta una vegetación propia de un bosque seco y tiene como especies vegetales predominantes al espino (*Acacia sp*) y el bichayo (*Capparis crotonoides*).

El inadecuado abandono del pozo.
