**INFORME N° 695 - 2014-OEFA/DE-SDCA**

ASUNTO : Identificación de pasivo ambiental del subsector hidrocarburos con código de Ficha OEFA F00283, ubicado en el Lote VII/VI (Ex Lote VI), en el distrito de Pariñas de la provincia Talara del departamento de Piura.

El informe corresponde a un pozo mal abandonado con código de Ficha OEFA F00283, identificado por PERUPETRO como Pozo T2910, que presenta suelo contaminado en el área circundante al pozo, ubicado en el Lote VII/VI (Ex Lote VI), distrito de Pariñas de la provincia Talara del departamento de Piura, el cual fue verificado en campo el 21 de julio de 2013.

IDENTIFICACIÓN DE PASIVO AMBIENTAL DEL SUBSECTOR HIDROCARBUROS CON CÓDIGO DE FICHA OEFA N° F00283

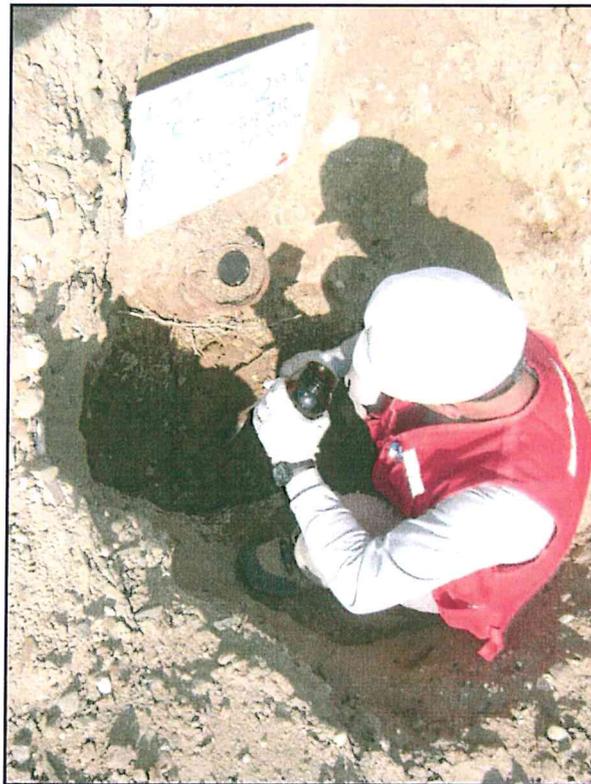
Fotografía N° 2. Suelo impregnado con hidrocarburos adjacente al pozo.

Se observa casing sin cabezal a 0,40 m aprox. debajo de la superficie, no se percibe emisión de gas pero se evidencia suelo impregnado con hidrocarburos en un radio de 10 m aprox. alrededor del pozo.

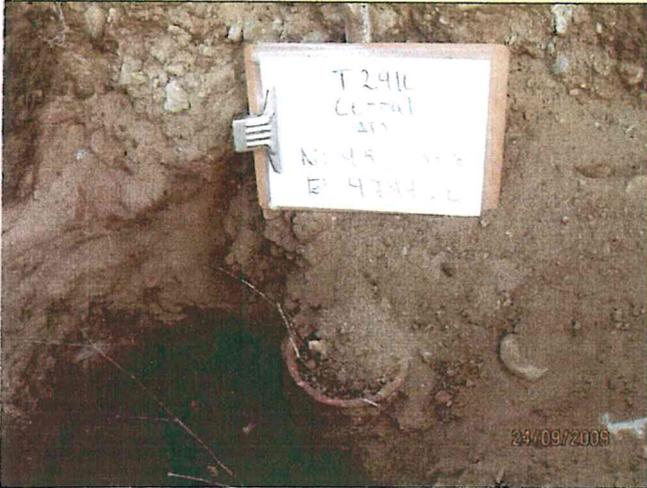
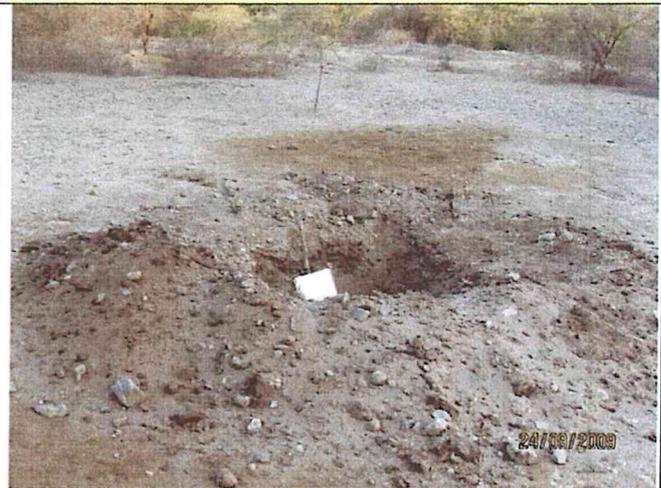
3. REGISTRO FOTOGRÁFICO

Este es un pozo ATA el cual presenta una tubería tapada con tierra y que está expuesta al medio ambiente; presenta terraplén y hay presencia de suelo contaminado con hidrocarburo. Este pozo está ubicado en una quebrada seca que, en el lugar, tiene como especies vegetales predominantes al algarrobo (*Prosopis sp*), palo verde (*Cercidium praecox*) y espino (*Acacia sp*).

El inadecuado abandono del pozo.
