**INFORME N° 761 - 2014-OEFA/DE-SDCA**

**ASUNTO :** Identificación de pasivo ambiental del subsector hidrocarburos con código de Ficha OEFA F00509, ubicado en el Lote VII/VI (ex lote VII), en el distrito de La Brea de la provincia Talara del departamento de Piura.

El informe corresponde a un pozo mal abandonado con código de Ficha OEFA F00509, identificado por PERUPETRO como Pozo T1806, que presenta suelo contaminado en el área circundante al pozo, ubicado en el Lote VII/VI (ex lote VII) en el distrito de La Brea de la provincia Talara del departamento de Piura, el cual fue verificado en campo el 03 de junio de 2013.

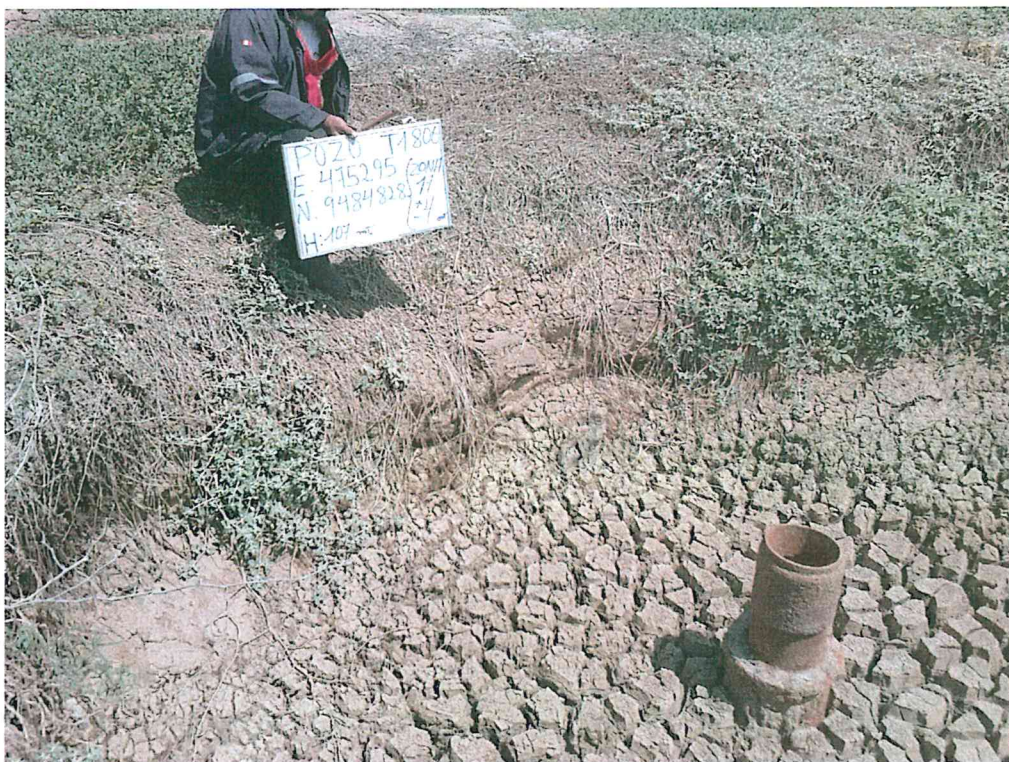
Fotografía N° 1. Se observa el pozo inactivo de código T1806, se observa el casing cortado y sin válvulas, por lo que se considera abierto al ambiente.

12. En la visita realizada por el OEFA se ubicó el pozo petrolero en superficie, se observa inactivo o fuera de producción, sin terraplén ni acceso vehicular hasta el pozo, cuyo casing se encuentra cortado, sin cabezal ni válvula alguna, por lo que se considera abierto. No se percibió olores por emisiones gaseosas al ambiente provenientes del pozo.

14. En ese sentido, de la revisión de los antecedentes y las observaciones en campo se tiene que el pozo se encuentra mal abandonado, toda vez que no se encuentra herméticamente cerrado

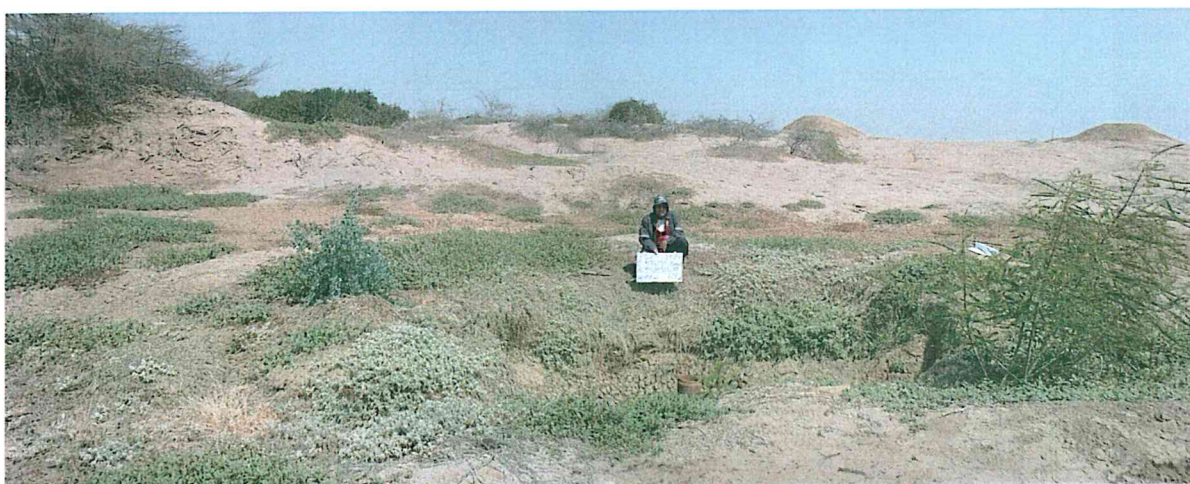
Fotografía N° 2. Vista de los alrededores al pozo, no presenta terraplén. Se observa vegetación arbustiva y pequeños pastos en los alrededores

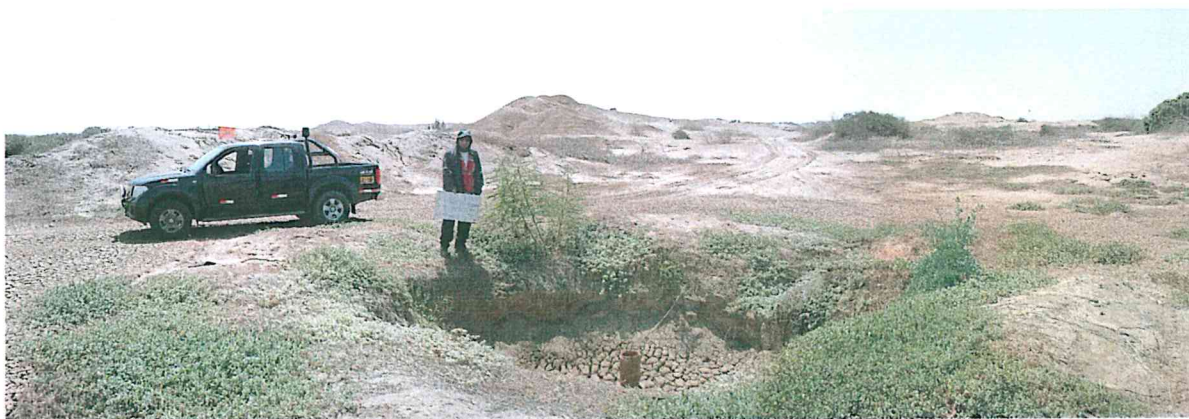
Fotografía N° 3. Vista de los alrededores del pozo desde otro ángulo.

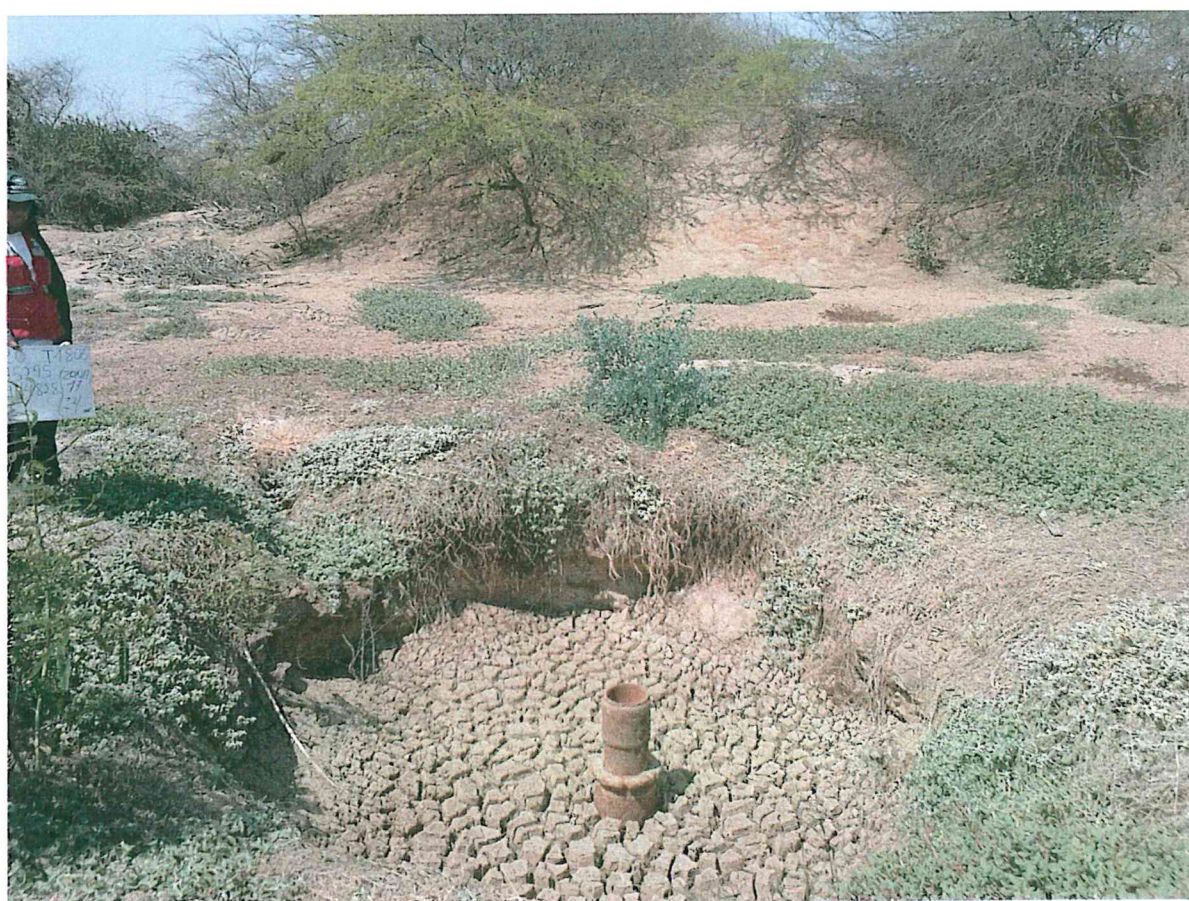
Fotografía N° 4. Vista de área circundante al pozo, se observa la presencia de suelo impregnados con hidrocarburos.

13. Asimismo se observó la existencia de suelo impregnado con hidrocarburos alrededor del pozo el cual habría sido originado durante la etapa de producción del pozo. Se observó montículos de suelo impregnado con hidrocarburos, procedentes de una excavación alrededor del pozo petrolero, dispersándose dentro de los 4 m a la redonda desde la ubicación del pozo, de la cual se tomó una muestra de suelo, y cuyo análisis confirmó la presencia de suelo impregnado con hidrocarburos incluso sobrepasando los niveles establecidos en el ECA-SUELO, D.S. 002-2013-MINAN, como se verá desplegado en párrafos posteriores. (ver anexos 1, 2 y 3).

| Matriz | Código de muestra | Parámetros analizados | Resultado | Unidad | ECA o norma referencial | % que se encuentra por encima del ECA o norma referencial | Laboratorio | Número de informe de ensayo de laboratorio |
|---|---|---|---|---|---|---|---|---|
| Suelo | T 1806 | FH F2 (C10-C28) * | 2128 | mg/Kg | 1200 | 77,33 % | SAG | 071489-2013 |

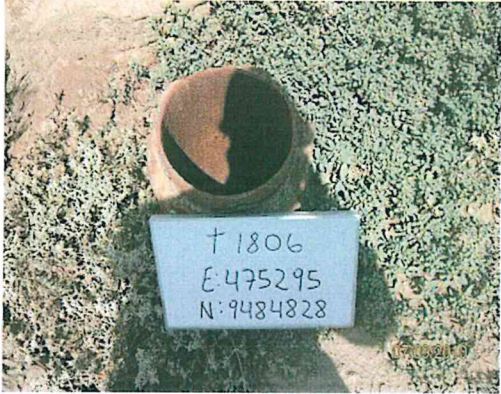
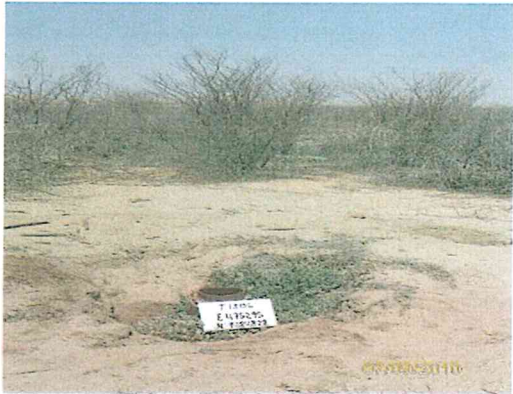
| Pozo ATA, con casing corroído y con fluido en su interior, cantina destruida y con vegetación en boca de pozo, sin acceso vehicular y vegetación seca en la zona. | | | |
| Inadecuado Abandono de Pozo | | | |
