INFORME N° 777-2014-OEFA/DE-SDCA

ASUNTO : Identificación de pasivo ambiental del subsector hidrocarburos con código de Ficha OEFA F00600, ubicado en el Lote VII/VI (ex lote VII), en el distrito de la Brea de la provincia Talara del departamento de Piura.

II. IDENTIFICACIÓN DE PASIVO AMBIENTAL DEL SUBSECTOR HIDROCARBUROS CON CÓDIGO DE FICHA OEFA F00600

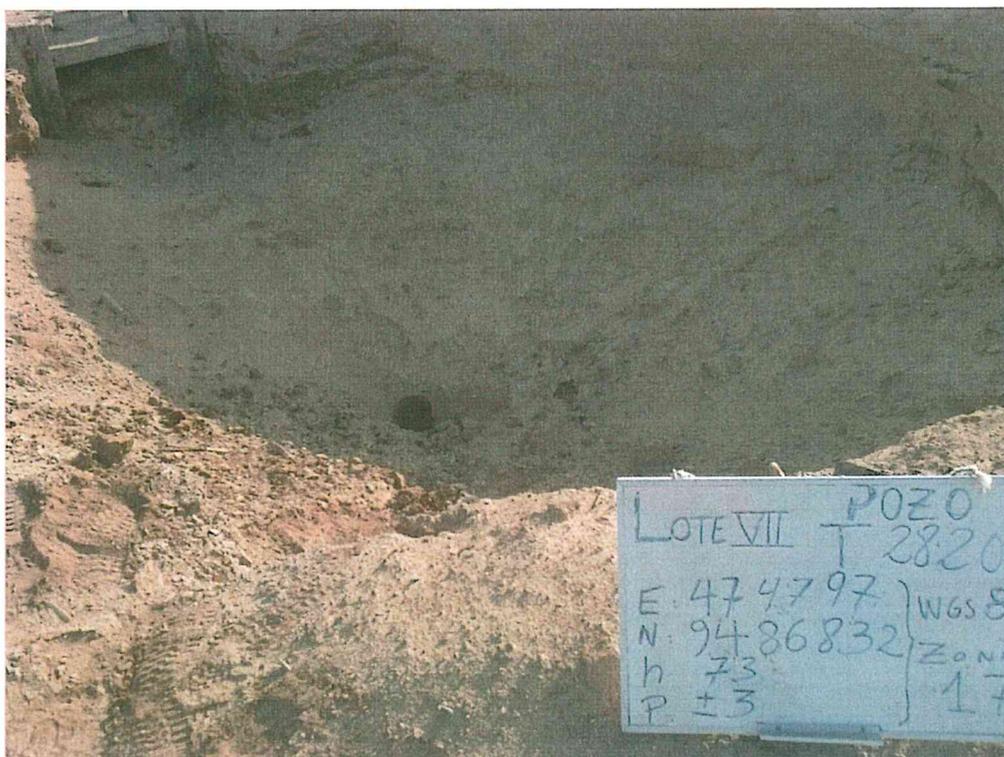
Fotografía N° 1. Se ubicó el pozo en una excavación, se observó el casing cortado, sin ningún elemento de cierre, por lo que se encuentra abierto.

- Durante la evaluación in situ realizada por el OEFA el 22 de julio de 2013, se ubicó en superficie al pozo petrolero el cual se encontró inactivo o fuera de producción, cuyo terraplén y acceso vehicular se encontraban en mal estado. Se observó el casing del pozo dentro de una excavación de sección aproximadamente circular de 2,2 m de radio con 1,2 m de profundidad, al fondo se ubicó el casing cortado, por lo que se considera abierto y expuesto. Durante la visita no se percibió olores característicos a hidrocarburos por emisiones gaseosas desde el pozo, ni se observó afloramientos de fluidos a nivel superficial.

- En ese sentido, de la revisión de los antecedentes y las observaciones en campo se tiene que el pozo se encuentra mal abandonado, toda vez que no se encuentra herméticamente cerrado ni en condiciones seguras para el abandono, conforme se establece en el Decreto

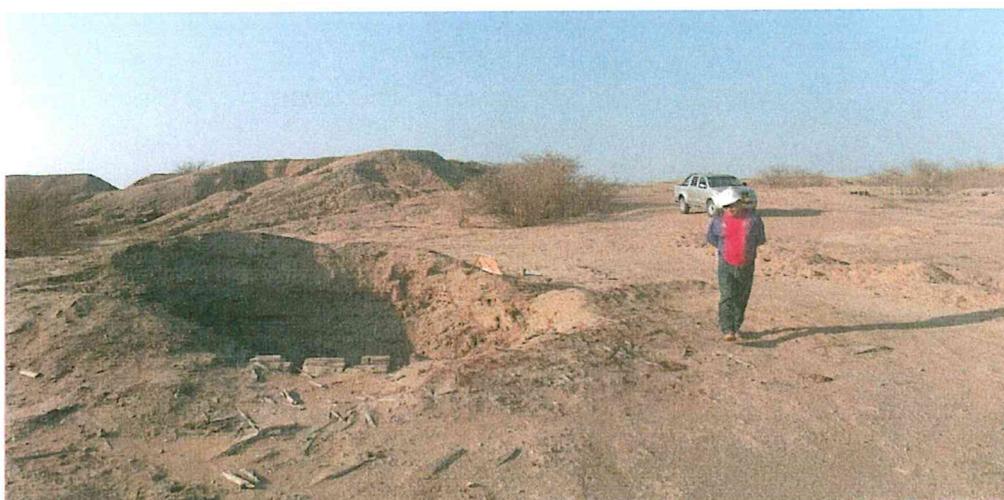
Fotografía N° 2. Vista de los alrededores del pozo. Se aprecia el terraplén y acceso vehicular en mal estado. Asimismo escasa vegetación en los alrededores.

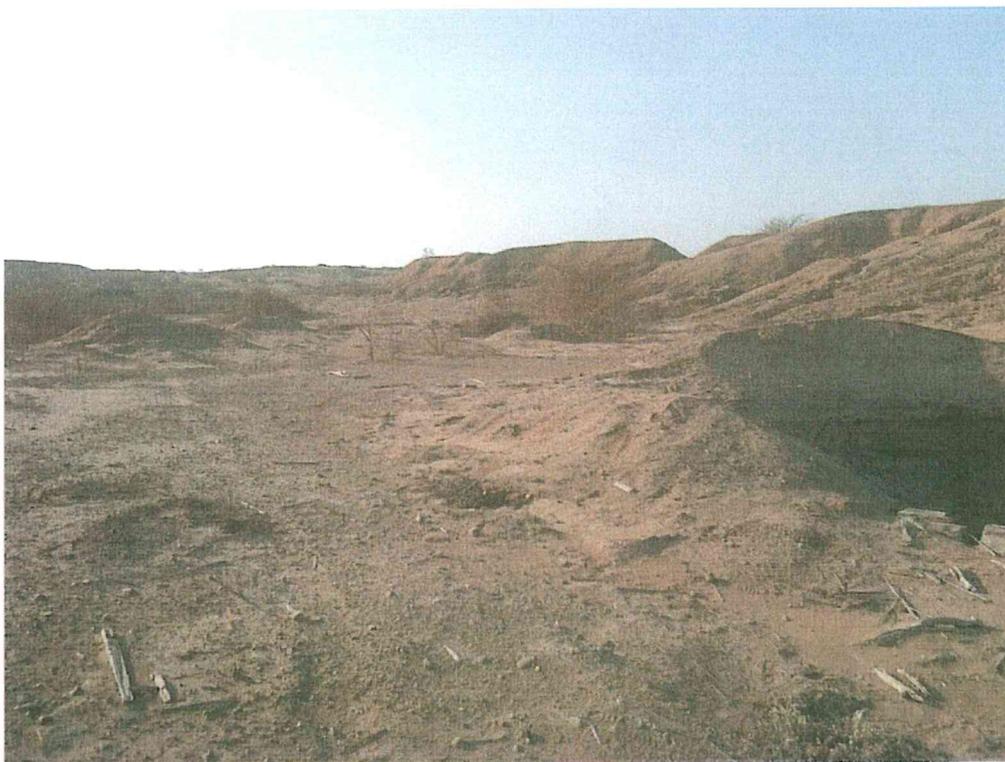
Fotografía N° 3. Se observa montículos de suelo impregnado con hidrocarburo, procedente de las excavación en los alrededores al pozo.

- Asimismo se observó suelo contaminado con hidrocarburos en los alrededores a la ubicación del pozo en un radio de 5 m aproximadamente, en parte procedentes de la excavación realizada en los alrededores al pozo, el cual se viene dispersándose en los alrededores debido a factores climáticos como el viento y las precipitaciones. Se realizó la toma de una muestra en la zona donde se presume se tiene mayor concentración de hidrocarburos por características organolépticas y tras el análisis de laboratorio se determinó la presencia hidrocarburos, sobrepasando los valores establecidos en el Estándar de Calidad Ambiental del Suelo aprobado con Decreto Supremo 002-2013-MINAN. Se amplía el detalle del análisis en la sección siguiente. (ver anexos 1, 2 y 3).

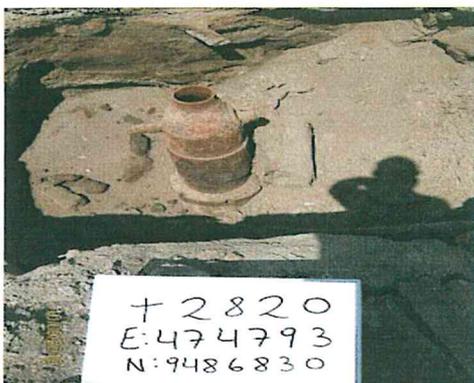
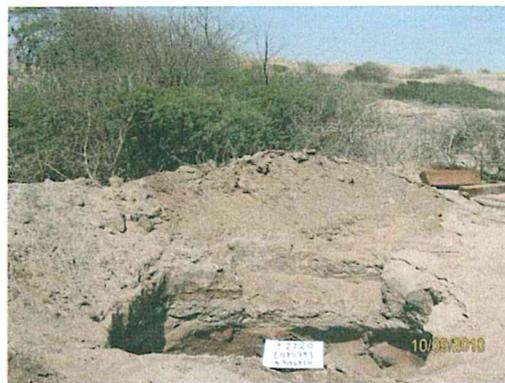
3. REGISTRO FOTOGRÁFICO

Pozo ATA, con casing corroído con fluido en su interior, cantina destruida con restos de madera, sin acceso vehicular y vegetación seca en la zona.
