**INFORME N° 765 - 2014-OEFA/DE-SDCA**

**ASUNTO :** Identificación de pasivo ambiental del subsector hidrocarburos con código de Ficha OEFA F00560, ubicado en el Lote VII/VI (ex Lote VII), en el distrito de La Brea de la provincia Talara del departamento de Piura.

Registro fotográfico

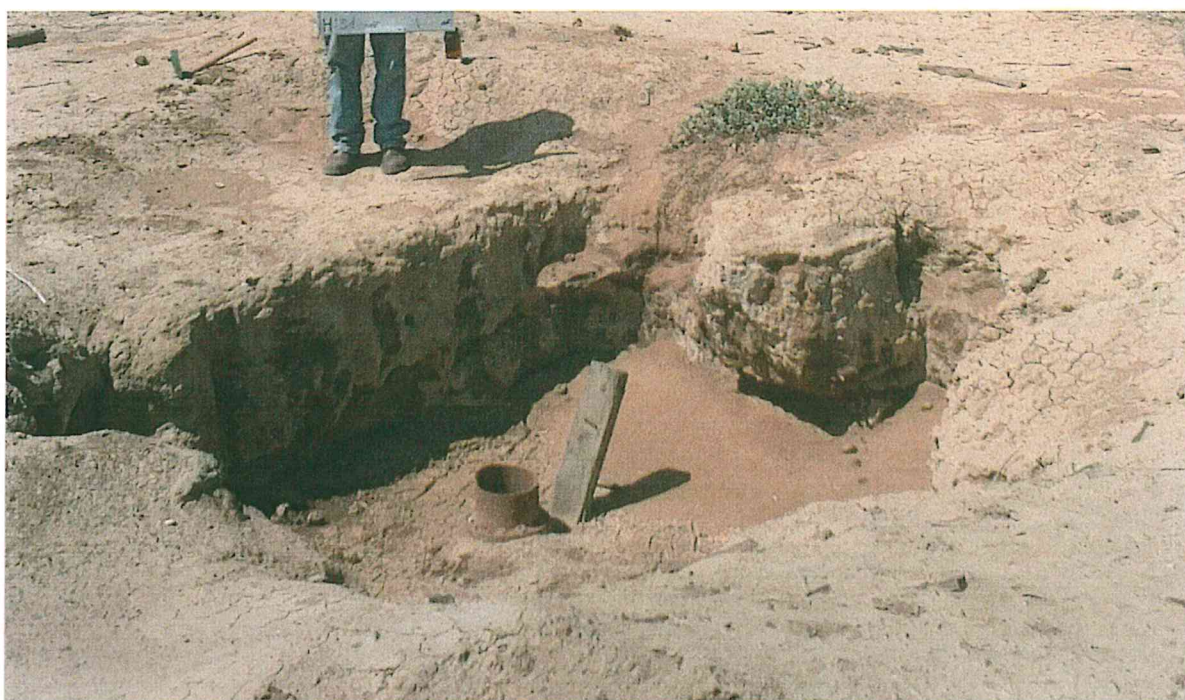
13. Durante la visita realizada por el OEFA se ubicó al pozo petrolero en la superficie, dentro de una excavación, el cual se encuentra inactivo o fuera de producción, con su terraplén y acceso vehicular inhabilitados. Se ubicó al pozo dentro de una excavación de sección rectangular con dimensiones aproximadas de 3,00 m x 2,00 m, con una profundidad de 1,00 m, al fondo de la excavación se observa el casing cortado sobresaliendo 0,20 m no presenta cabezal ni válvulas de cierre, por lo que se considera abierto. No se percibieron olores característicos a hidrocarburos por emisiones gaseosas desde el pozo, tampoco se observó afloramientos de fluidos desde el pozo.

Fotografía N° 1. Se ubicó al pozo T1674, se observó un pozo inactivo, cuyo casing está cortado, por lo que se considera abierto.

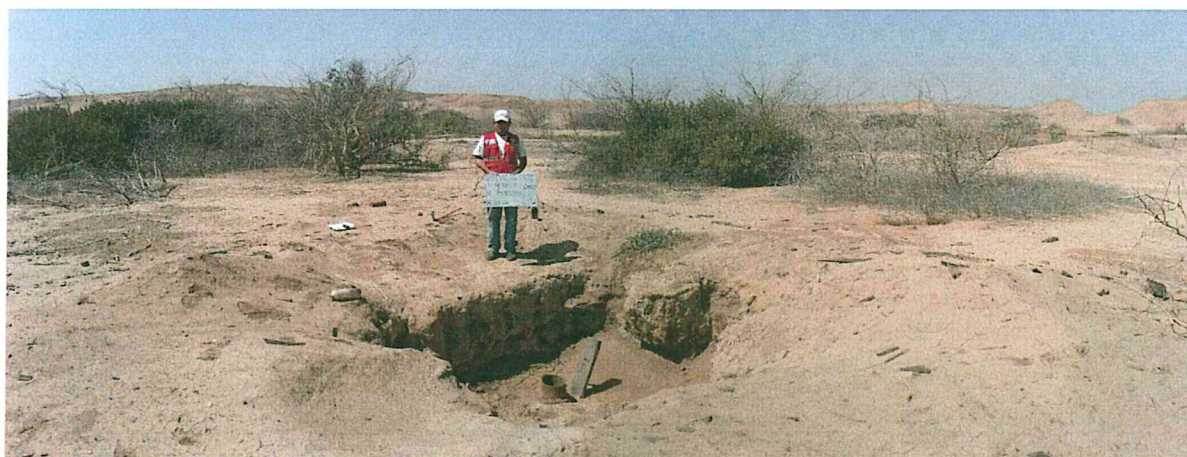
Fotografía N° 2. Vista de alrededores al pozo. Se observó que no cuenta con terraplén habilitado ni acceso vehicular hasta la ubicación del pozo.

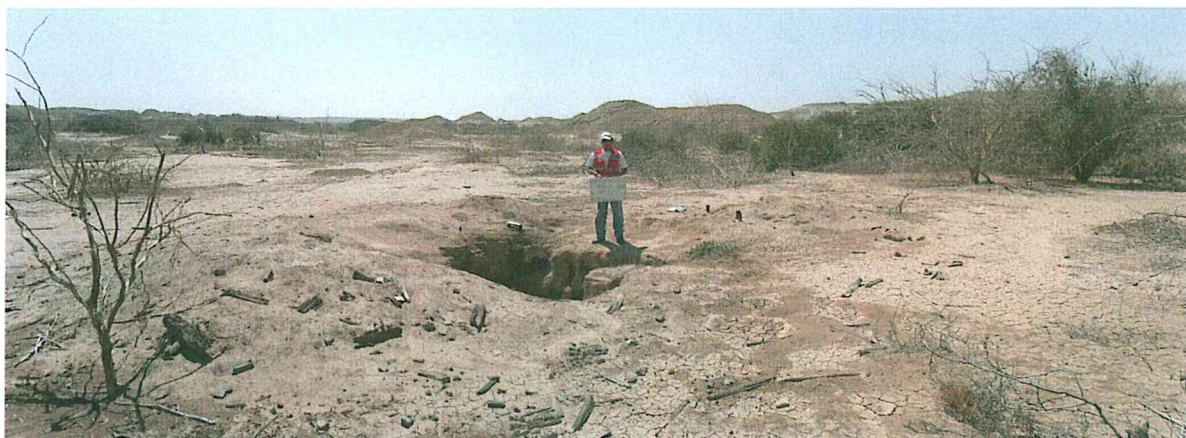
14. Asimismo se observó la existencia de suelo contaminado con hidrocarburos alrededor del pozo el cual habría sido originado durante la etapa de producción del mismo. El cual se estima disperso aproximadamente en 5 m a la redonda desde la ubicación del pozo. Se tomó una muestra de suelo, y tras el análisis de laboratorio se determinó la presencia de hidrocarburos, sobrepasando los valores establecidos en el Estándar de Calidad Ambiental del Suelo aprobado con Decreto Supremo 002-2013-MINAN. Se amplía el detalle del análisis en la sección siguiente.

Fotografía N° 3. Se observó suelo impregnado con hidrocarburo disperso en los alrededores al pozo, material que ha salido de la excavación.

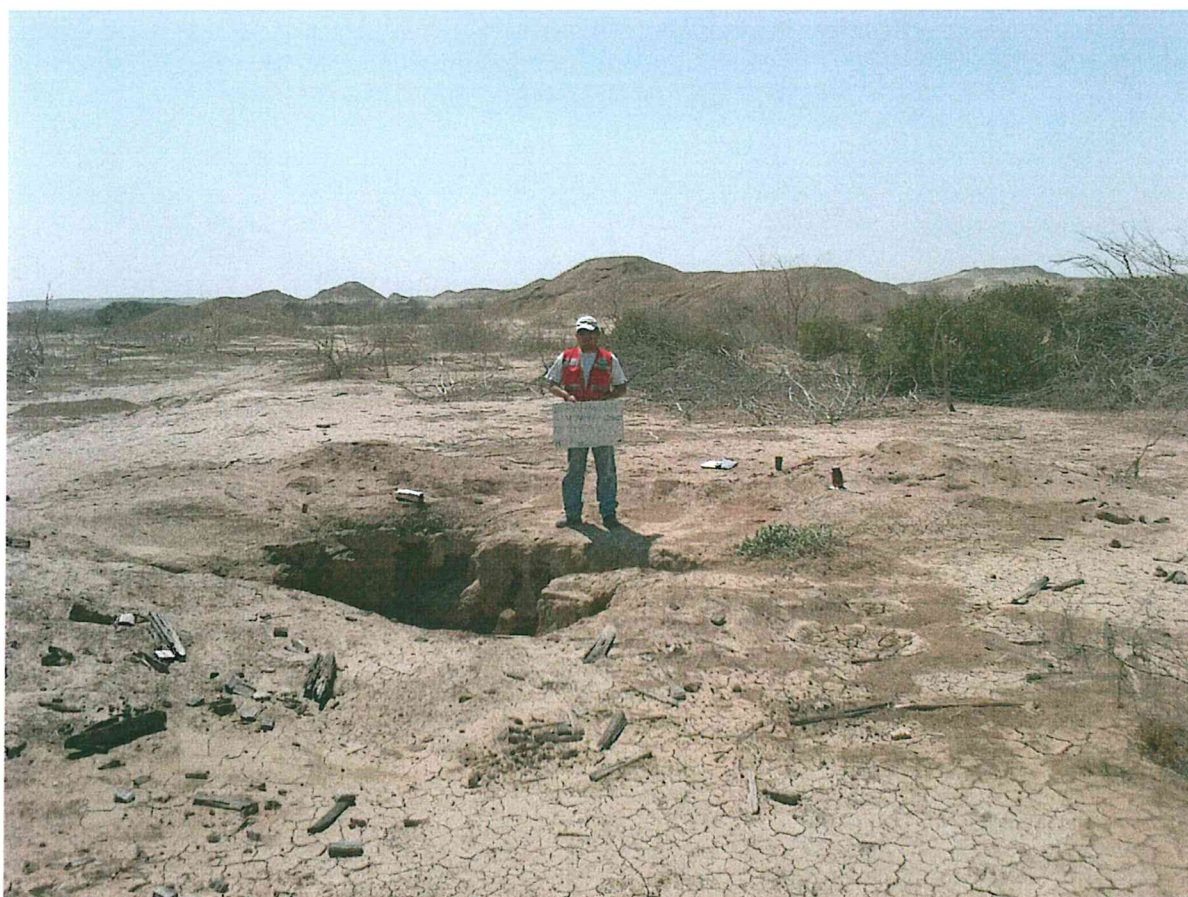
Fotografía N° 4. Vista de pequeños trozos de madera dispersos en los alrededores al pozo.

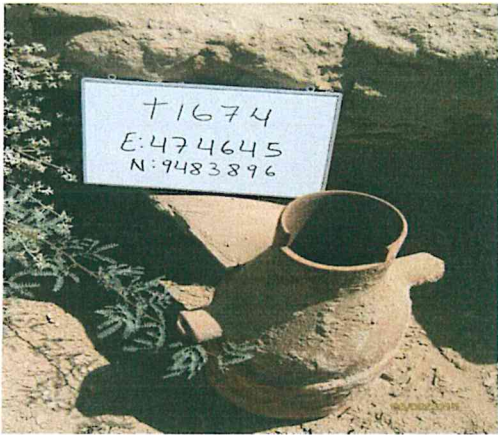
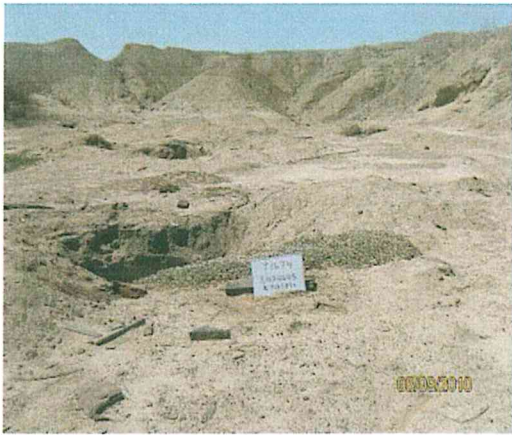
| Pozo ATA, con fluido en su interior, cantina destruida, restos de madera y vegetación dentro d ella, sin acceso vehicular y escasa vegetación en la zona. | | | |
| Inadecuado Abandono de Pozo | | | |
