**INFORME N° 738 - 2014-OEFA/DE-SDCA**

**ASUNTO** : Identificación de pasivo ambiental del subsector hidrocarburos con código de Ficha OEFA F00507 ubicado en el Lote VII/VI (ex Lote VII), en el distrito de La Brea de la provincia Talara del departamento de Piura.

## II. IDENTIFICACIÓN DE PASIVO AMBIENTAL DEL SUBSECTOR HIDROCARBUROS CON CÓDIGO DE FICHA OEFA F00507

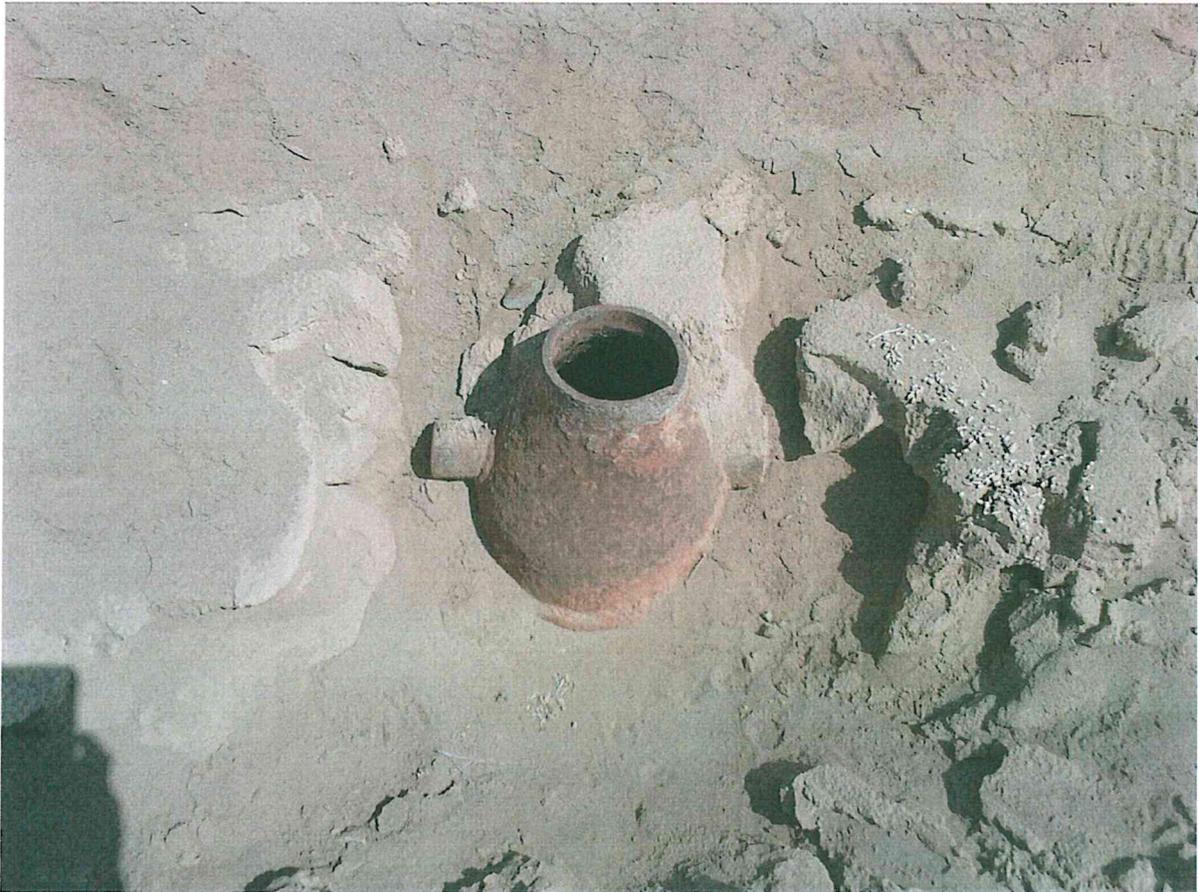
Fotografía N° 1. Vista del pozo T2177, se observa casing cortado por lo que se considera abierto y expuesto al ambiente.

12. En la visita realizada por el OEFA se observó un pozo petrolero en superficie, se observó inactivo o fuera de producción, cuyo terraplén se encuentra en mal estado, sin acceso vehicular hasta el pozo. Se observó el casing cortado, sin cabezal ni válvulas por lo que se considera abierto al ambiente. No se observó afloramiento de fluidos ni se percibieron olores característicos a hidrocarburos por emisiones gaseosas desde el pozo.

14. En ese sentido, de la revisión de los antecedentes y las observaciones en campo se tiene que el pozo se encuentra mal abandonado, toda vez que no se encuentra herméticamente cerrado ni en condiciones seguras para el abandono, conforme se establece en el Decreto Supremo N°

- (i) El pozo con código PERUPETRO T2177 califica como un pozo mal abandonado que no se encuentra herméticamente cerrado ni en condiciones seguras, de conformidad con lo establecido en el Decreto Supremo N° 032-2004-EM - Reglamento de las Actividades de Exploración y Explotación de Hidrocarburos.

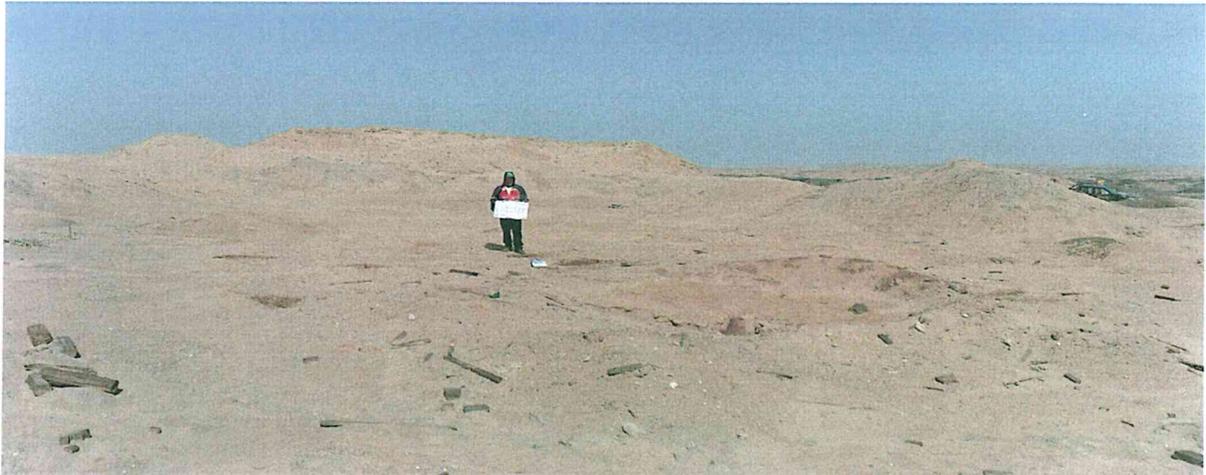
Fotografía N° 2. Vista de alrededores del pozo. No se observa terraplén habilitado ni acceso vehicular hasta el pozo.

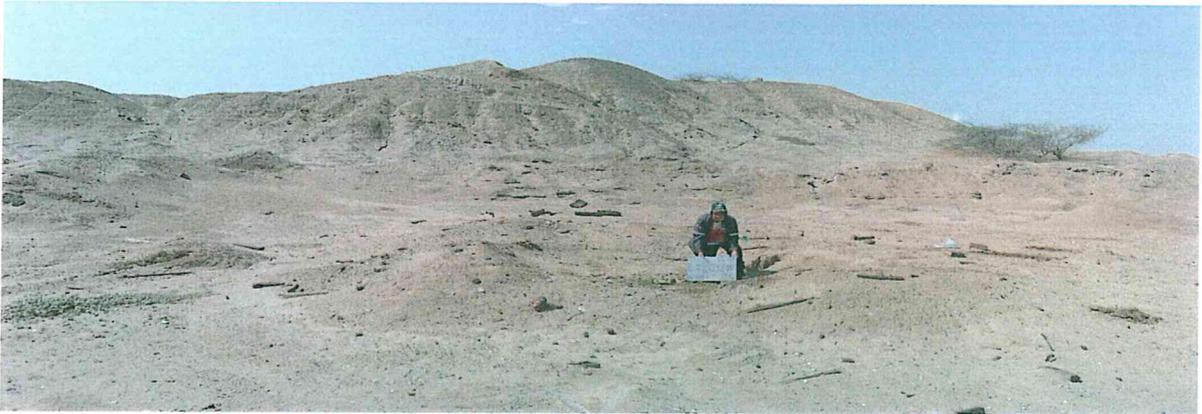
Fotografía N° 3. Se observa que el pozo está localizado en zona de topografía ondulada, cercano a loma.

La zona evaluada, se caracteriza por tener una topografía ondulada con ligera pendiente a pocos metros de loma, se observa en el suelo señales de erosión hídrica por lluvias estacionales y la acción del viento, con formaciones de matorrales dispersos con pequeños algarrobos, también se observó la presencia de aves y lagartijas en los alrededores. No se observó viviendas asentadas en los alrededores ni actividades industriales/extractivas en operación en los cercanías al pozo.

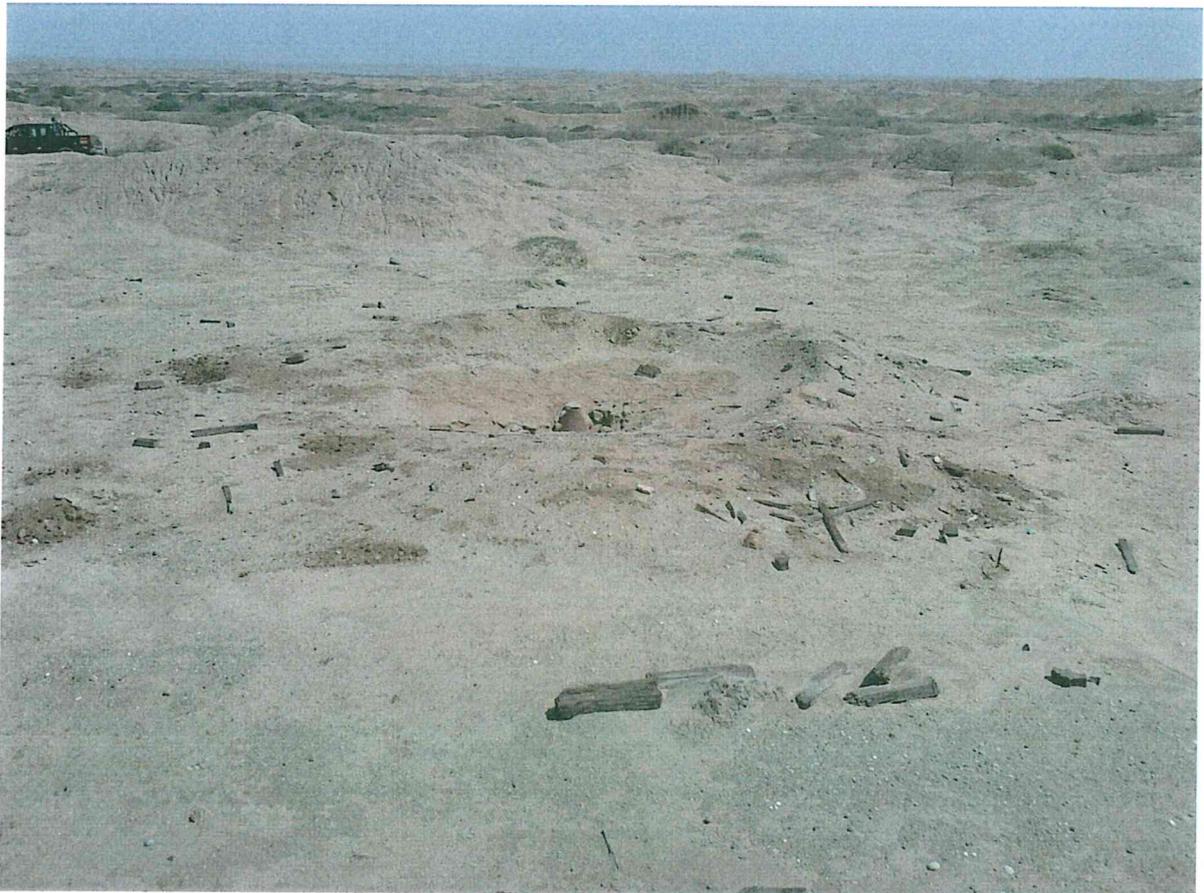
Fotografía N° 4. Se observa suelo impregnado con hidrocarburo en los alrededores al pozo, como la presencia de pequeños trozos de madera impregnada con hidrocarburos.

13. Asimismo se observó la existencia de suelo impregnado con hidrocarburos alrededor del pozo, aproximadamente en un área de 5 m de radio con respecto a la ubicación del pozo el cual habría sido originado durante la etapa de producción del pozo y/o post abandono. Debido a las condiciones en las que se encontraba el pozo se tomó una muestra de suelo.

- (ii) En el área circundante al pozo, existe suelo impactado por la presencia de hidrocarburos, según los resultados obtenidos en laboratorio para los parámetros Fracción de Hidrocarburos F2 (C<sub>10</sub>-C<sub>28</sub>), cuya concentración ha superado el valor establecido en el Estandar de Calidad Ambiental para suelo agrícola, aprobado por Decreto Supremo N° 002-2013-MINAM.

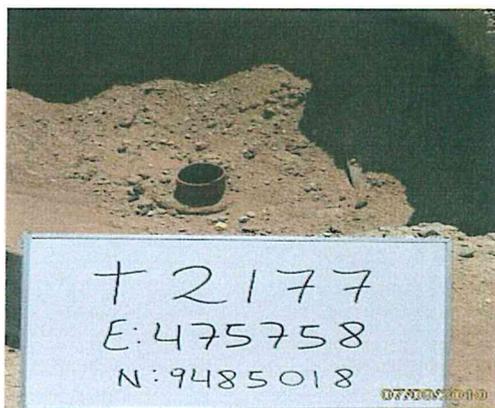
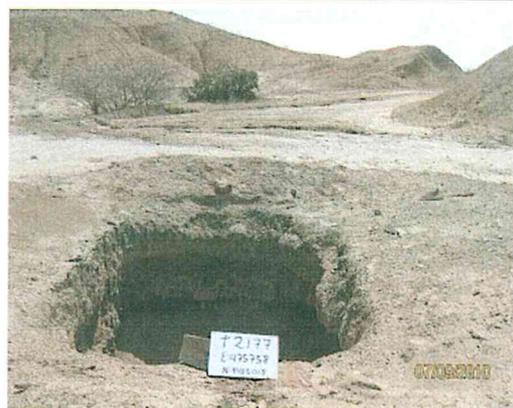
**3. REGISTRO FOTOGRÁFICO**

Pozo ATA, con casing cortado, con signos de fluido en el fondo, cantina destruida con restos de madera, sin acceso vehicular y vegetación seca en la zona.

Inadecuado Abandono de Pozo
