INFORME N° 739 - 2014-OEFA/DE-SDCA

ASUNTO : Identificación de pasivo ambiental del subsector hidrocarburos con código de Ficha OEFA F00506, ubicado en el Lote VII/VI (ex Lote VII), en el distrito de La Brea de la provincia Talara del departamento de Piura.

II. IDENTIFICACIÓN DE PASIVO AMBIENTAL DEL SUBSECTOR HIDROCARBUROS CON CÓDIGO DE FICHA OEFA F00506

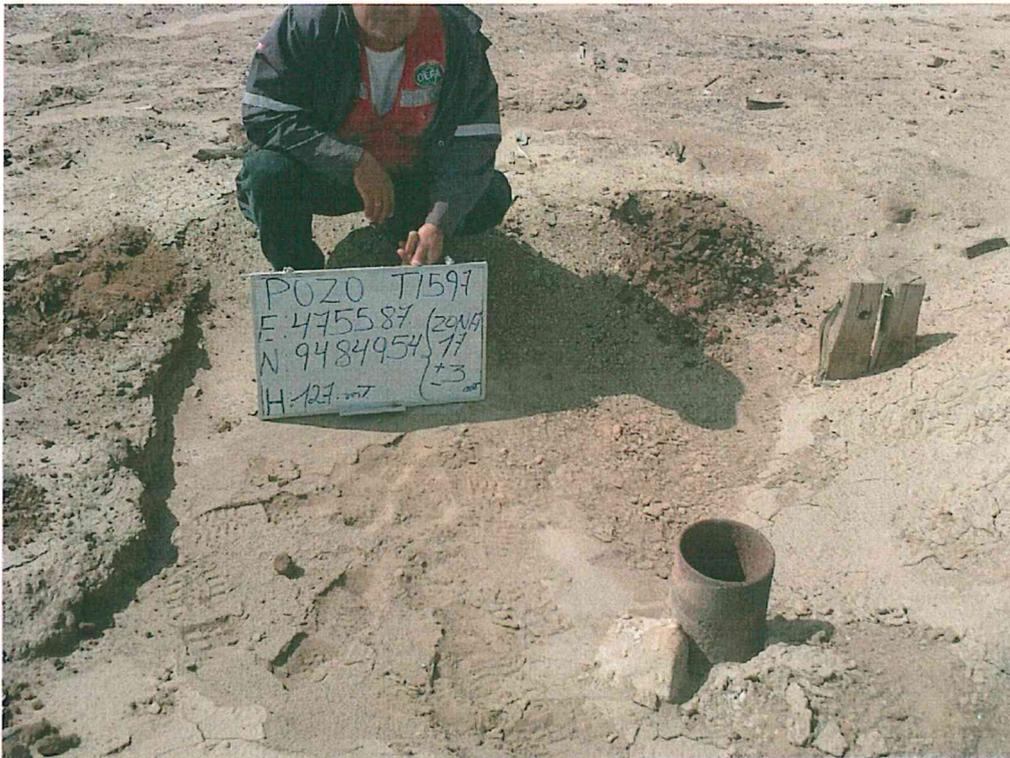
12. En la visita realizada por el OEFA se ubicó al pozo petrolero, el cual se encontraba inactivo o fuera de producción, el casing se encuentra a nivel de la superficie de terreno, cuyo terraplén se encuentra inhabilitado por el transcurso del tiempo y las condiciones climatológicas de la zona, esta ubicado a 2 m de una trocha carrozable. El casing del pozo se encuentra cortado sin ningún elemento de cierre por lo que se considera que el pozo se encuentra abierto. Durante la visita al lugar no se percibió olores característicos a hidrocarburos producto de emisiones gaseosas originadas en el pozo, ni se observó afloramientos de fluidos en los alrededores a causa del mismo.

Fotografía N° 1. Vista del pozo inactivo T1597, considerado en estado de abandono ATA, no cuenta con cabezal ni válvulas por lo que se considera abierto.

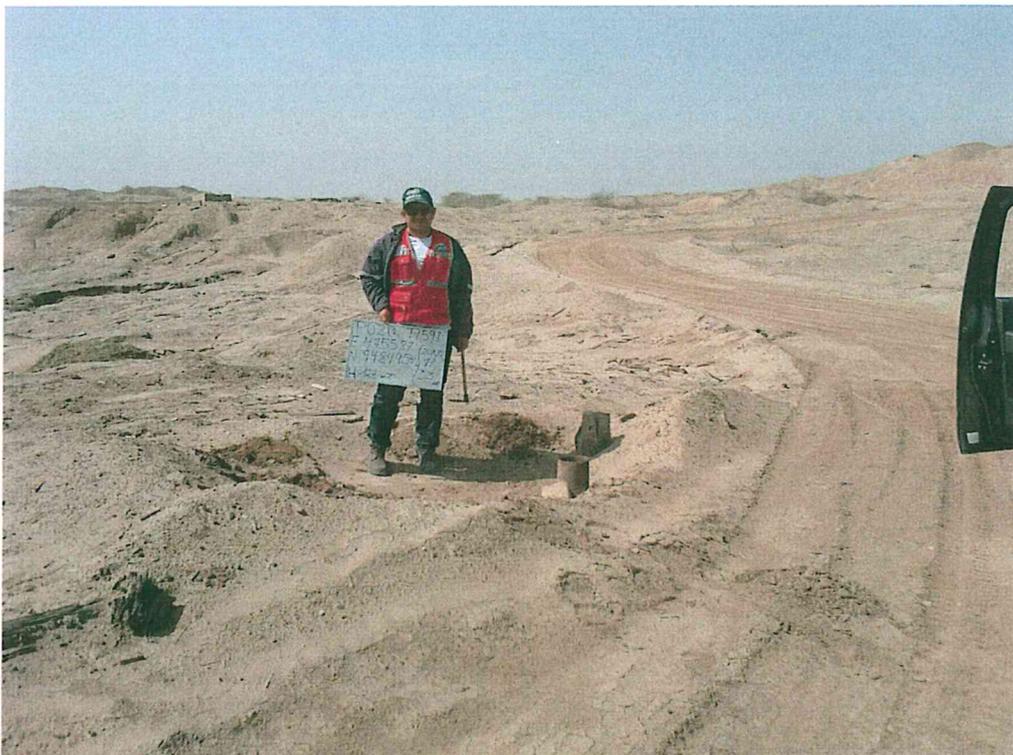
11. La zona evaluada, se caracteriza por tener una topografía ondulada con ligera pendiente a 2 m de una trocha carrozable, se observó en el suelo señales de erosión hídrica por lluvias estacionales y la acción del viento, dentro de una zona de matorrales secos dispersos con presencia de pequeños algarrobos, también se observó la presencia de aves y reptiles en los alrededores. Sin embargo, no se observó viviendas asentadas en los alrededores ni actividades industriales/extractivas en operación, sin embargo, a 2 m aproximadamente se encuentra una trocha carrozable con paso de vehículos de las operaciones del lote y a 80 m aproximadamente se encuentra el terraplén de un pozo en producción tipo SWAB.

Fotografía N° 2. Vista del Pozo T1597, aledaño a trocha carrozable, con paso de vehículos de las operaciones del lote y a 80 m aproximadamente se encuentra el terraplén de un pozo en producción tipo SWAB.

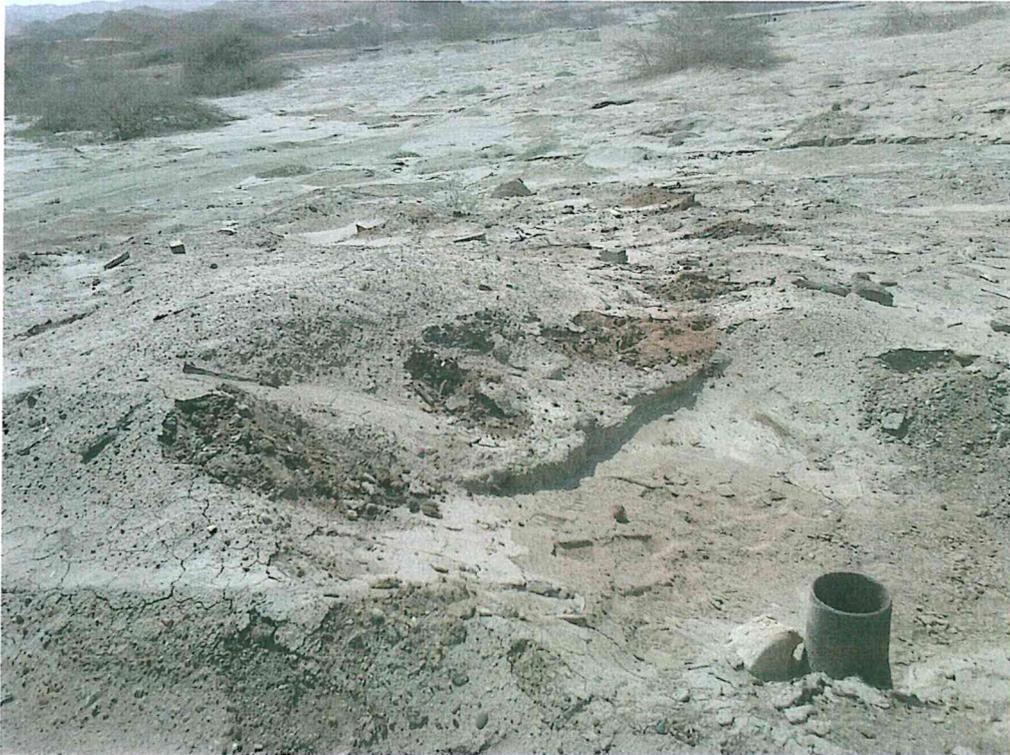
13. Asimismo se observó suelo impregnado con hidrocarburos disperso en los alrededores del pozo dentro de lo que fuera su terraplén, estimando un área potencialmente afectada de 189 m², (ver detalles en Ficha OEFA) y se realizó la toma de una muestra puntual de suelo.

Fotografía N° 3. Vista de suelo impregnado con hidrocarburos en los alrededores al pozo.

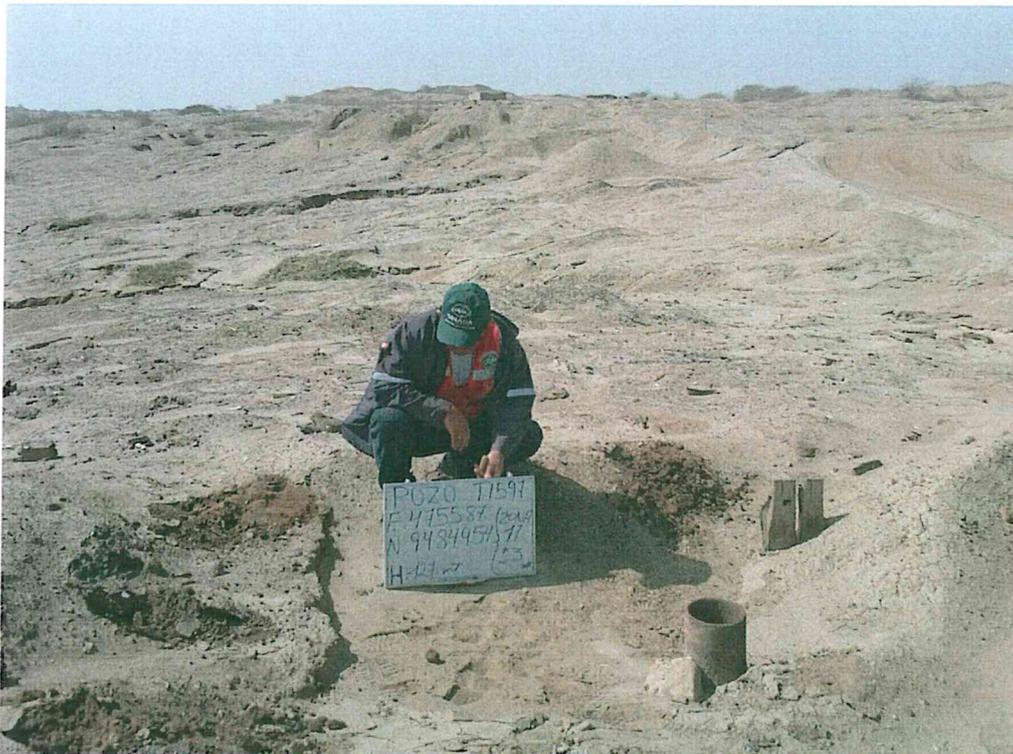
Fotografía N° 4. Vista desde otro ángulo del área con suelo impregnado con hidrocarburos en los alrededores al pozo..

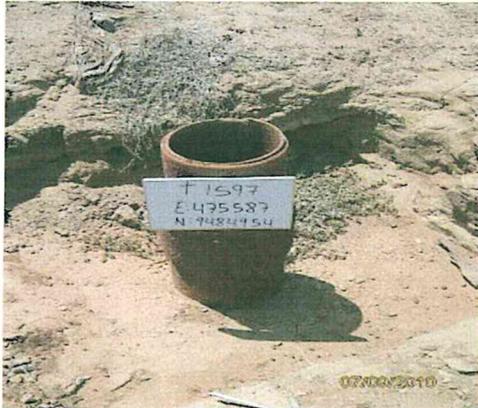
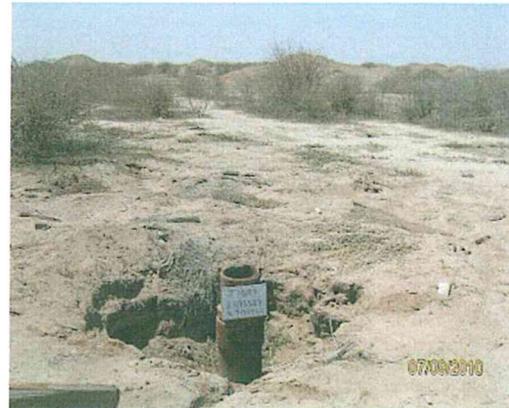
3. REGISTRO FOTOGRÁFICO

Pozo ATA, con casing corroído, con signos de fluidos en su interior, cantina destruida con restos de madera, sin acceso vehicular y vegetación seca en la zona.

4. CAUSA / ORIGEN
Inadecuado Abandono de Pozo
5. TIPOS DE PASIVOS AMBIENTALES (Marque con X el que corresponda).
