**INFORME N° 775 - 2014-OEFA/DE-SDCA**

**ASUNTO :** Identificación de pasivo ambiental del subsector hidrocarburos con código de Ficha OEFA F00582, ubicado en el Lote VII/VI (ex lote VII), en el distrito de la Brea provincia Talara del departamento de Piura.

## II. IDENTIFICACIÓN DE PASIVO AMBIENTAL DEL SUBSECTOR HIDROCARBUROS CON CÓDIGO DE FICHA OEFA F00582

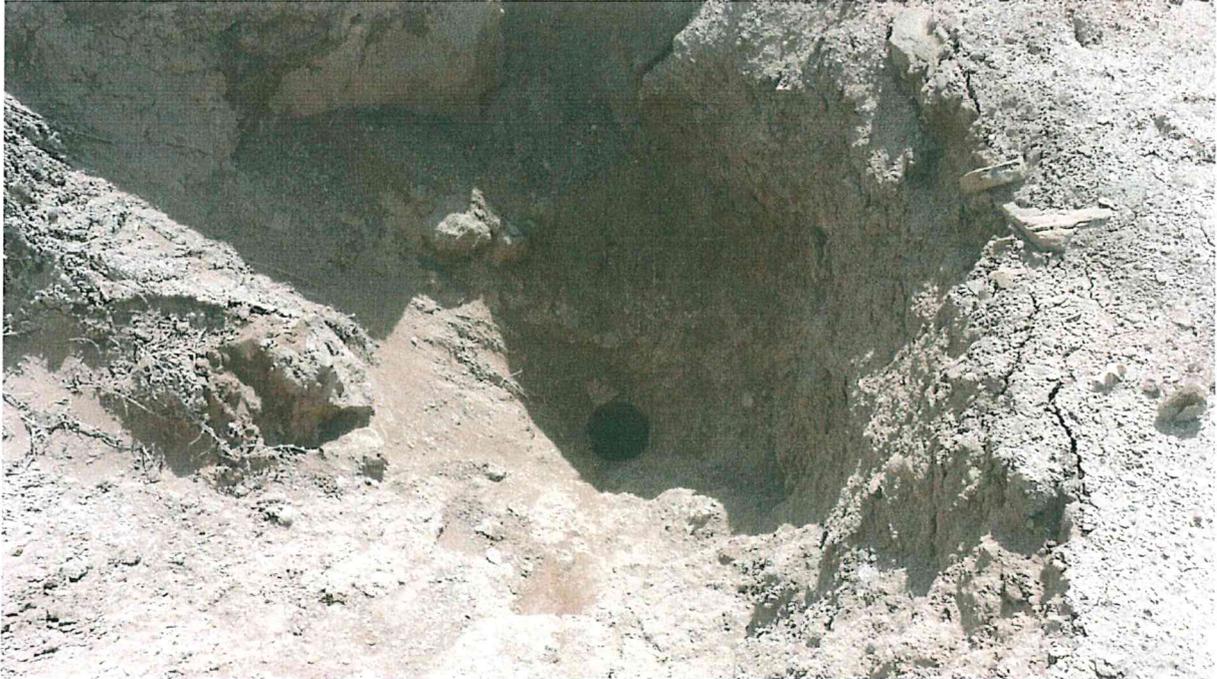
Fotografía N° 1. Se ubicó el pozo en superficie, se observó el casing a ras del nivel de una excavación, presenta el casing cortado, por lo tanto abierto.

13. Durante la evaluación in situ realizada por el OEFA el 20 de julio de 2013, se encontró al pozo petrolero fuera de producción, en la superficie del terreno, observándose dentro de una excavación de sección aproximadamente circular de 2 m de radio con una profundidad de 1,6 m aproximadamente y al fondo de la excavación se observó el casing del pozo que ha sido cortado por lo que no cuenta con cabezal ni válvulas, por lo que se considera abierto, dentro del casing presenta fluidos a 1,5 m aproximadamente, no se percibe olores característicos a hidrocarburos por emisión de gas desde el pozo hacia la atmósfera.

15. En ese sentido, de la revisión de los antecedentes y las observaciones en campo se tiene que el pozo se encuentra mal abandonado, toda vez que no se encuentra herméticamente

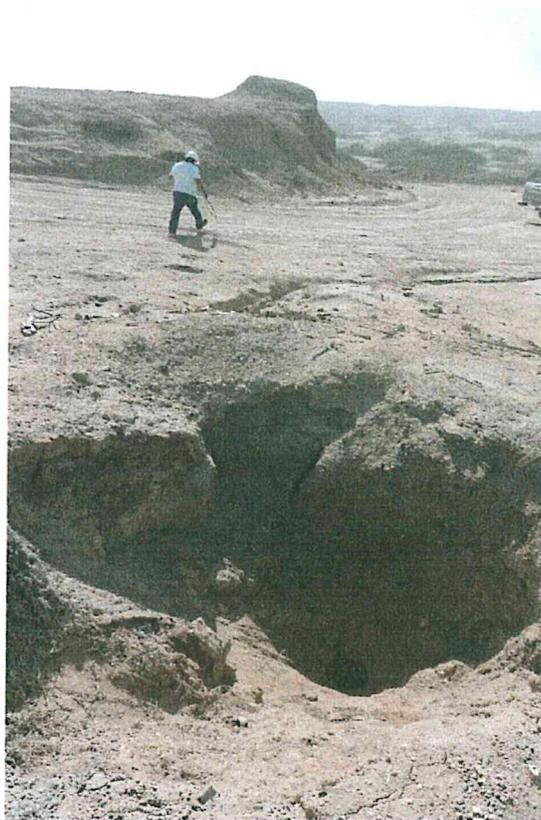
Fotografía N° 2. Vista de la excavación donde se ha encontrado el casing,

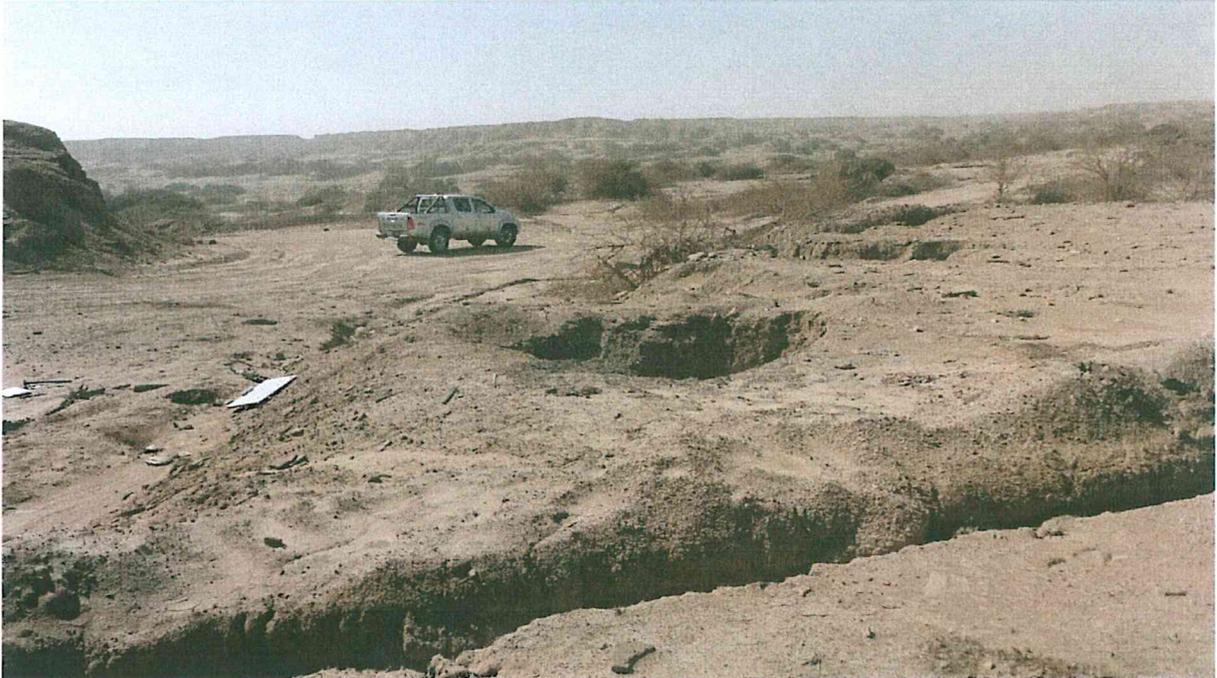
Fotografía N° 3. Vista de alrededores al pozo, se observó surco, producto de escorrentía pluvial.

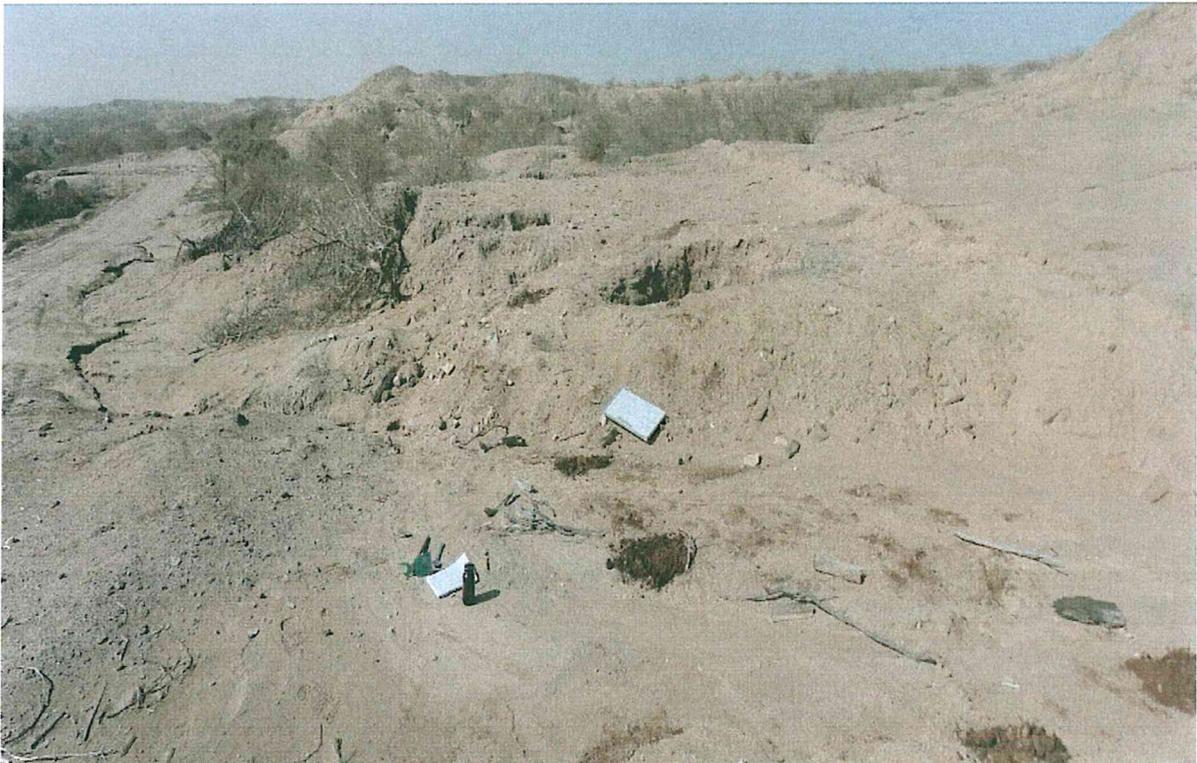
Fotografía N° 4. Vista de alrededores al pozo, se observó en color oscuro los puntos de sondeo donde se observa presencia de suelo impregnado con hidrocarburo.

14. Asimismo se observó suelo impregnado con hidrocarburos en los alrededores a la ubicación del pozo petrolero, el cual ha sido originado durante la etapa de producción del pozo. Se observó montículos procedente de la excavación disperso en los alrededores hasta los 8 m aproximadamente, por lo cual se realizó la toma de una muestra en la zona donde se presume se tiene mayor concentración de hidrocarburos y tras el análisis de laboratorio se determinó la presencia de suelo impregnado con hidrocarburos, sobrepasando los valores establecidos en el Estándar de Calidad Ambiental del Suelo aprobado con Decreto Supremo 002-2013-MINAN. Se amplía el detalle del análisis en la sección siguiente. (ver anexos 1, 2 y 3).

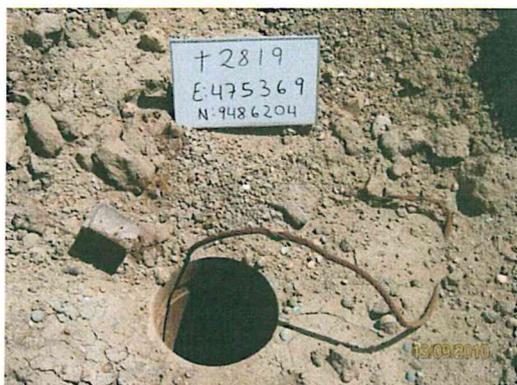
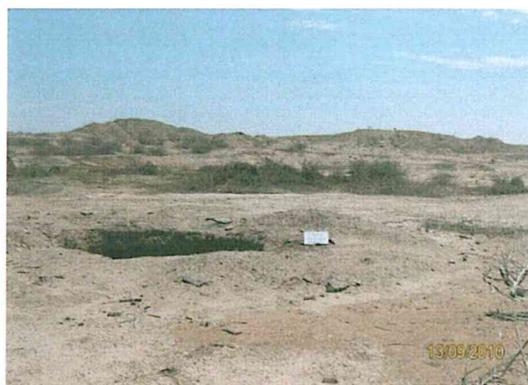
**3. REGISTRO FOTOGRÁFICO**

Pozo ATA, con casing corroído con fluido en su interior, cantina destruida con restos de madera y fierro, sin acceso vehicular y vegetación seca en la zona.

Inadecuado Abandono de Pozo
