**INFORME N° 769 - 2014-OEFA/DE-SDCA**

**ASUNTO :** Identificación de pasivo ambiental del subsector hidrocarburos con  
código de Ficha OEFA F00409, ubicado en el Lote VII/VI (ex Lote  
VII), en el distrito de La Brea de la provincia Talara del  
departamento de Piura.

## II. IDENTIFICACIÓN DE PASIVO AMBIENTAL DEL SUBSECTOR HIDROCARBUROS CON CÓDIGO DE FICHA OEFA F00409

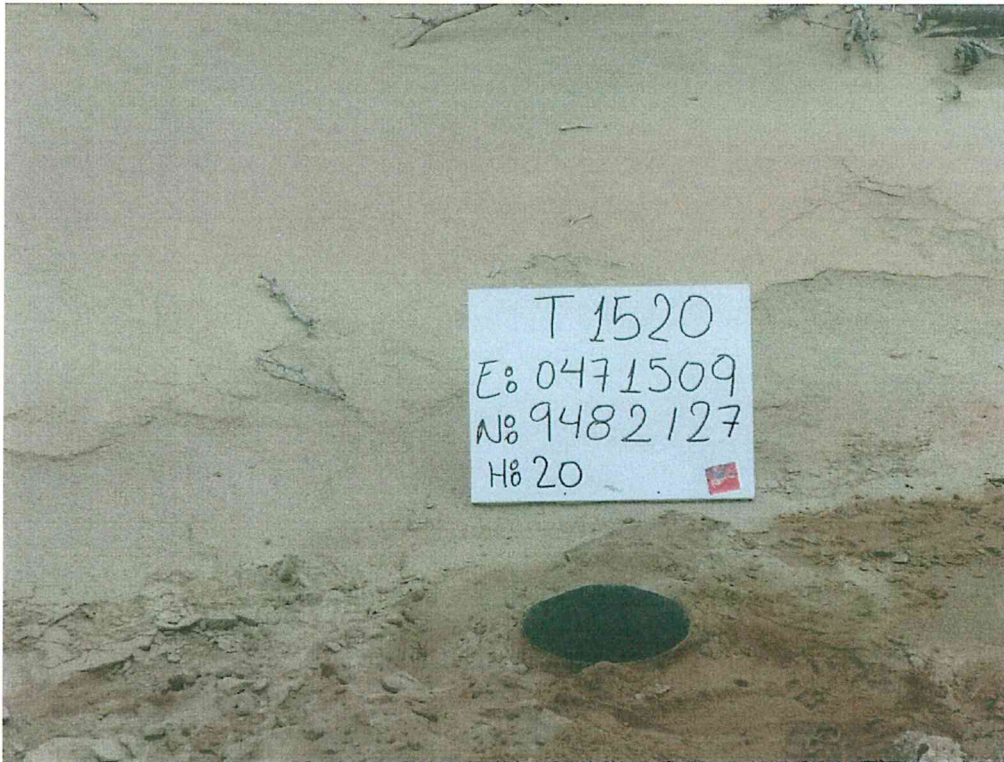
12. Durante la visita del OEFA se observó el pozo inactivo y mal abandonado. No se observó la presencia de cabezal, el pozo posee el casing de 8,5. pulgadas de diámetro a nivel de la superficie del suelo. El pozo no presentaba tapones ni cualquier otro dispositivo que asegurase su hermetismo por lo que se percibieron olores característicos a hidrocarburos. En las áreas circundante al pozo se observó la presencia de restos de hidrocarburo.
13. En ese sentido, de la revisión de los antecedentes y las observaciones en campo se tiene que el pozo se encuentra mal abandonado, toda vez que no se encuentra herméticamente cerrado ni en condiciones seguras para el abandono, conforme se establece en el Decreto Supremo N° 032-2004-EM - Reglamento de las Actividades de Exploración y Explotación de Hidrocarburos<sup>6</sup>.

Fotografía N° 1. Pozo T1520 inactivo con código PERUPETRO, no posee cabezal, el casing se encuentra a nivel del suelo.

- (i) El pozo identificado con código PERUPETRO T1520 que presenta emisiones gaseosas, califica como un pozo mal abandonado que no se encuentra herméticamente cerrado ni en condiciones seguras, de conformidad con lo establecido en el Decreto Supremo N° 032-2004-EM - Reglamento de las Actividades de Exploración y Explotación de Hidrocarburos.

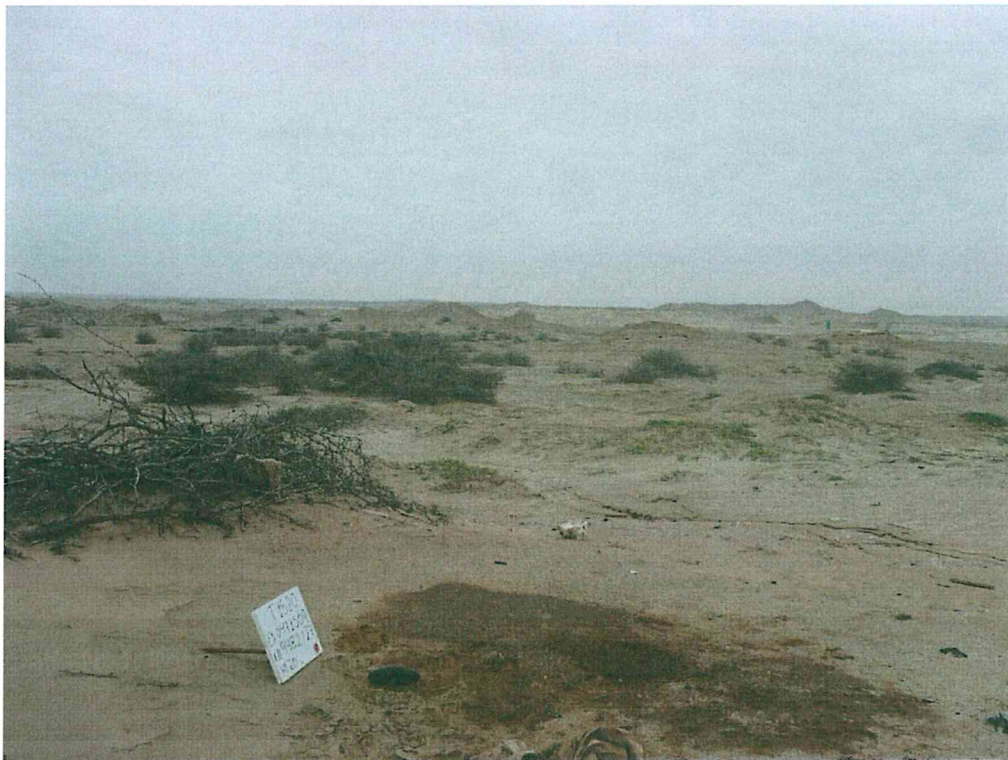
Fotografía N° 2. Vista panorámica del área circundante al pozo T1520 caracterizada por su relieve llano y árido, con amplios sectores cubiertos por un manto de arenas eólicas

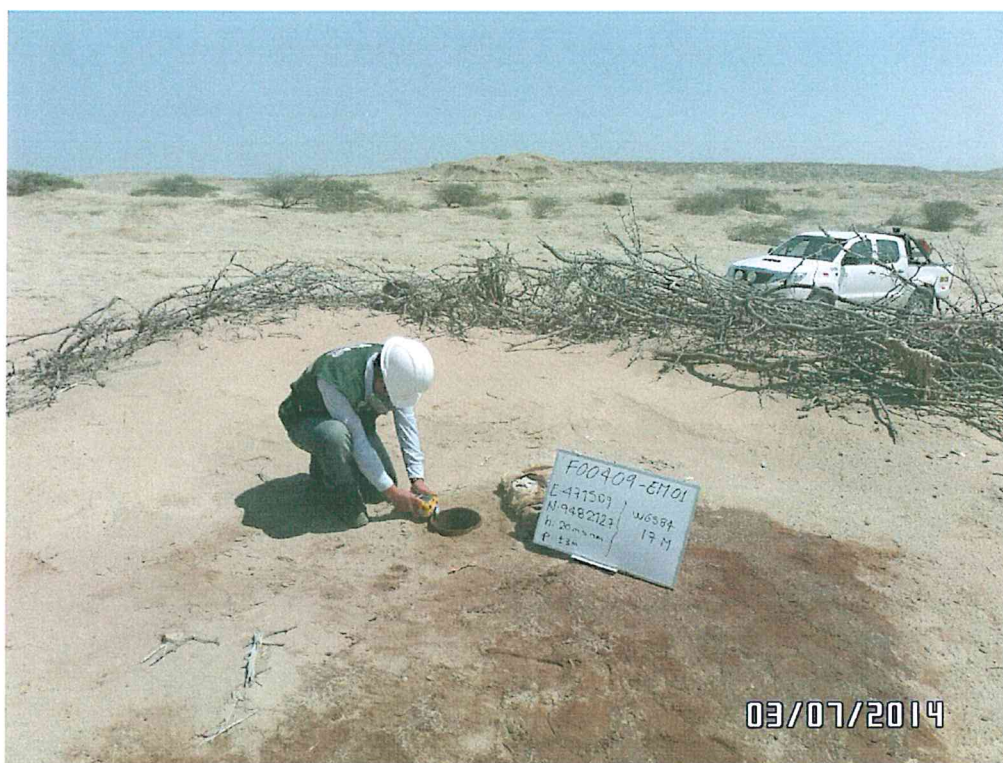
24. Los resultados obtenidos en boca de pozo (F00409-EM01) muestran la presencia de COVs y que el Límite Inferior de Explosividad (LEL) se obtiene resultados de 88%, evidenciando que las emisiones gaseosas fugitivas provenientes del pozo están compuestas por gases con características combustibles y que bajo ciertas condiciones podrían constituir una zona inflamable en boca de pozo; las emisiones gaseosas fugitivas provenientes de este pozo podrían estar generando un aporte de metano al ambiente contribuyendo así con el efecto invernadero. Las concentraciones de H<sub>2</sub>S, no son consideradas relevantes en esta composición de gases pues no fueron detectadas.

Fotografía N° 3. Medición en el punto F00409-EM01, ubicado en la fuente de emisión en boca del Pozo T1520.

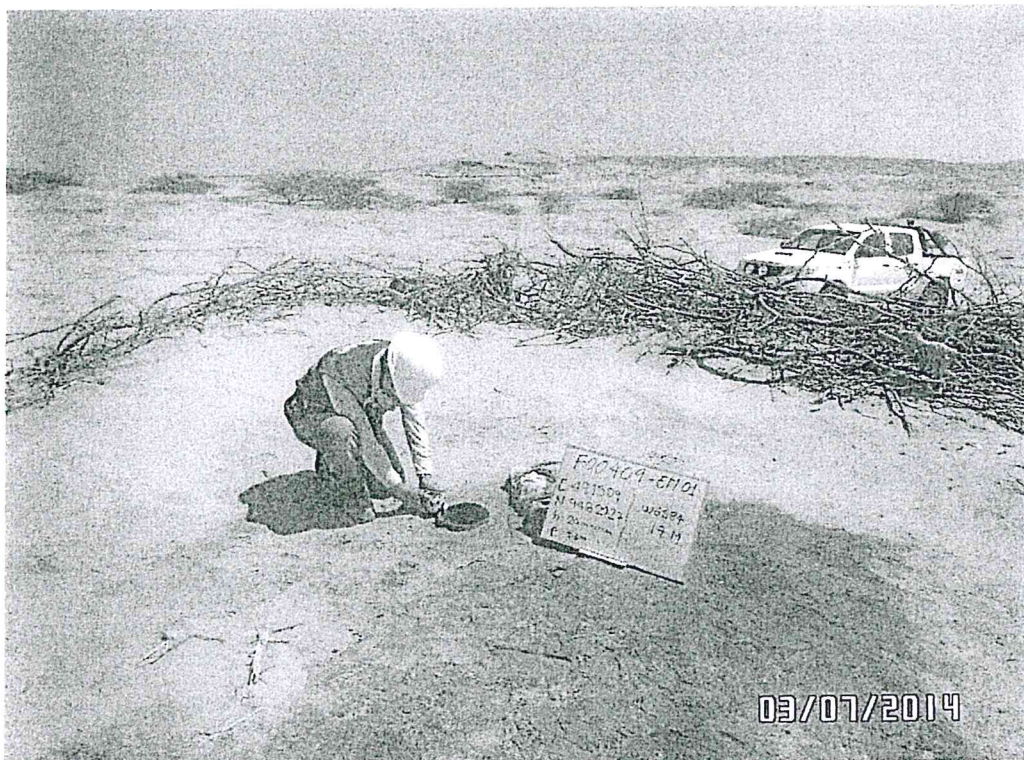
Fotografía N° 1. Medición en el punto F00409-EM01, ubicado en la fuente de emisión en boca del Pozo T1520.

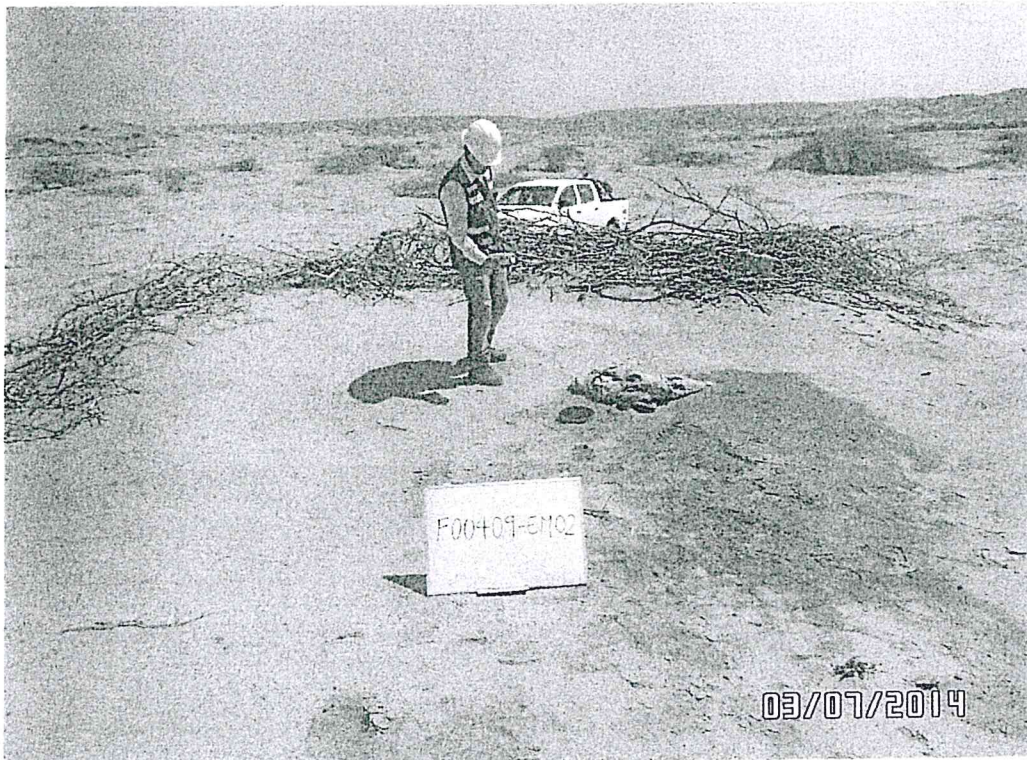
25. Los resultados obtenidos en los alrededores a la ubicación del pozo (F00409-VA01) muestran que no son significativos en comparación con las mediciones obtenidas en boca de pozo.

Fotografía N° 2. Mediciones en el F00409-VA01, se realizó en un recorrido en el área circundante alrededor del Pozo T1520 en un radio de 1 m, con una duración de 10 minutos.

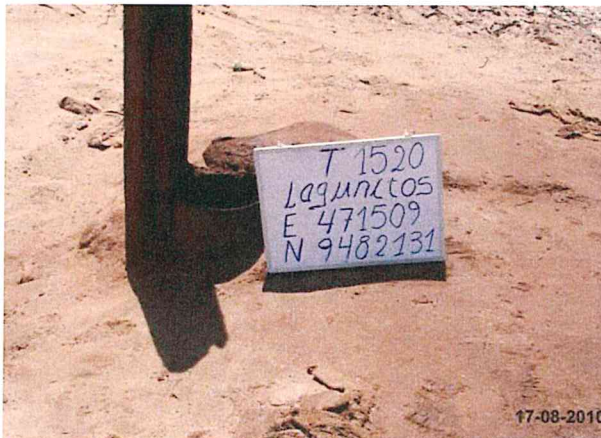
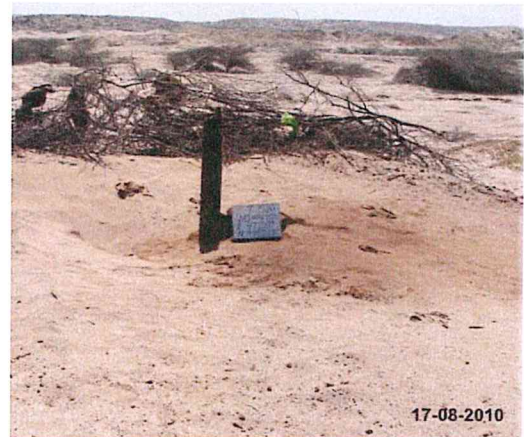
**3. REGISTRO FOTOGRÁFICO**

Descripción del Aspecto Social: Indicios de presencia de pobladores para extracción de Hidrocarburo (huellas de carretas, baldes, galoneras y trapos impregnado de hidrocarburo, suelo impregnado con hidrocarburo resientes).

Inadecuado abandono del pozo
