**INFORME N° 772 - 2014-OEFA/DE-SDCA**

**ASUNTO** : Identificación de pasivo ambiental del subsector hidrocarburos con código de Ficha OEFA F00099, ubicado en el Lote VII/VI (ex Lote VII), en el distrito de La Brea de la provincia Talara del departamento de Piura.

## II. IDENTIFICACIÓN DE PASIVO AMBIENTAL DEL SUBSECTOR HIDROCARBUROS CON CÓDIGO DE FICHA OEFA F00099

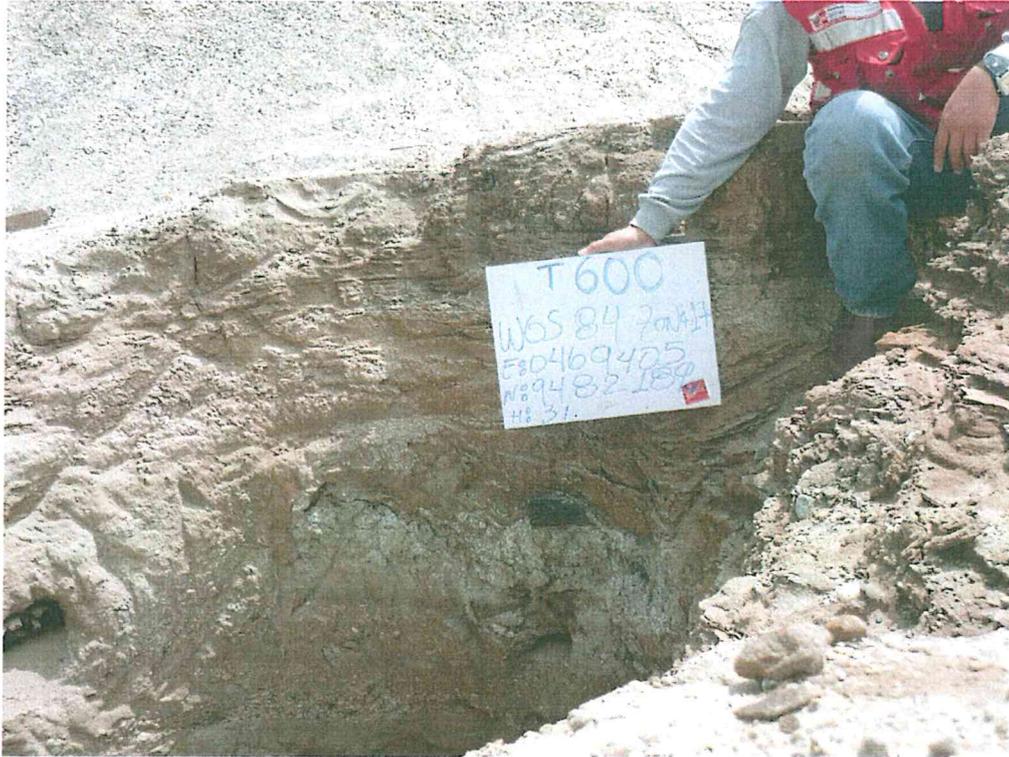
En la visita realizada por el OEFA se encontró el pozo mal abandonado sin cabezal. Se encontró el pozo dentro de un hoyo de 2,4 m de profundidad donde se observó la presencia de tablones de madera usados como casing de revestimiento, el casing de producción se encontraba a nivel de suelo dentro del hoyo. En el lugar se percibió la presencia de emisiones gaseosas provenientes del pozo, no se evidenció afloramiento de hidrocarburo pero si se evidenció suelo impregnando del mismo en el área circundante al pozo (hoyo). Se evidenció que el pozo no se encuentra herméticamente sellado, tal como se establece en el Reglamento de las Actividades de Exploración y Explotación de Hidrocarburos aprobado con D.S. 032-2004-EM.

Fotografía N° 1. Pozo inactivo con código PERUPETRO T\_600 sin cabezal, con casing de superficie y casing de producción dentro de hoyo.

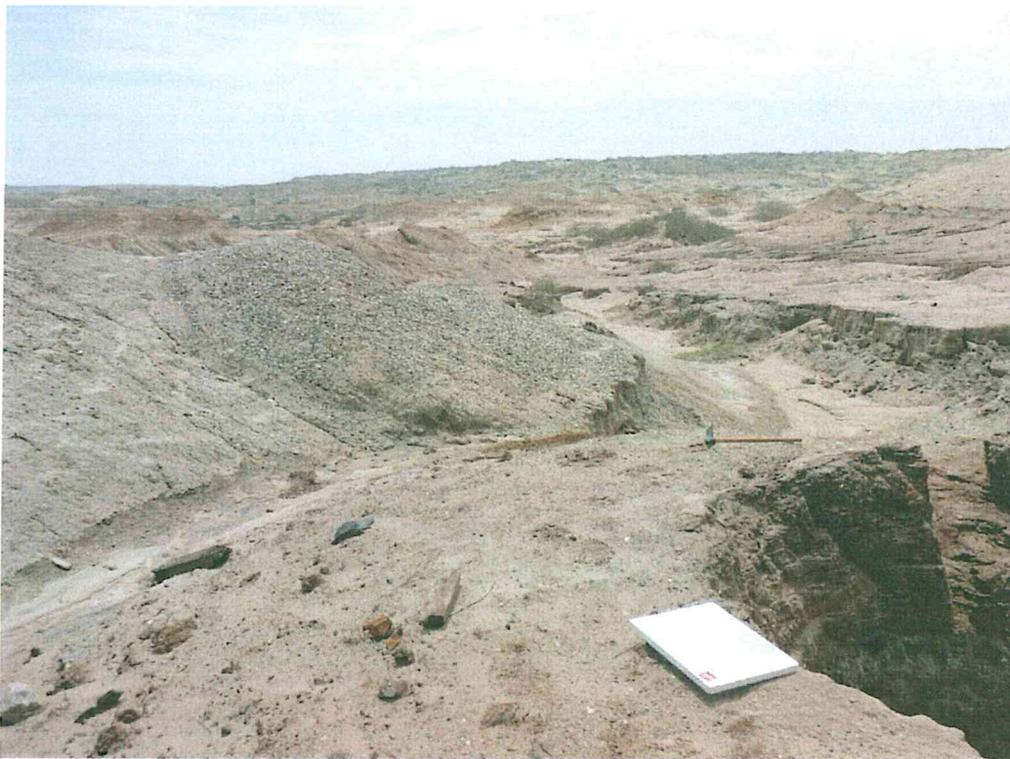
Fotografía N° 2. Vista panorámica del pozo inactivo T\_600.

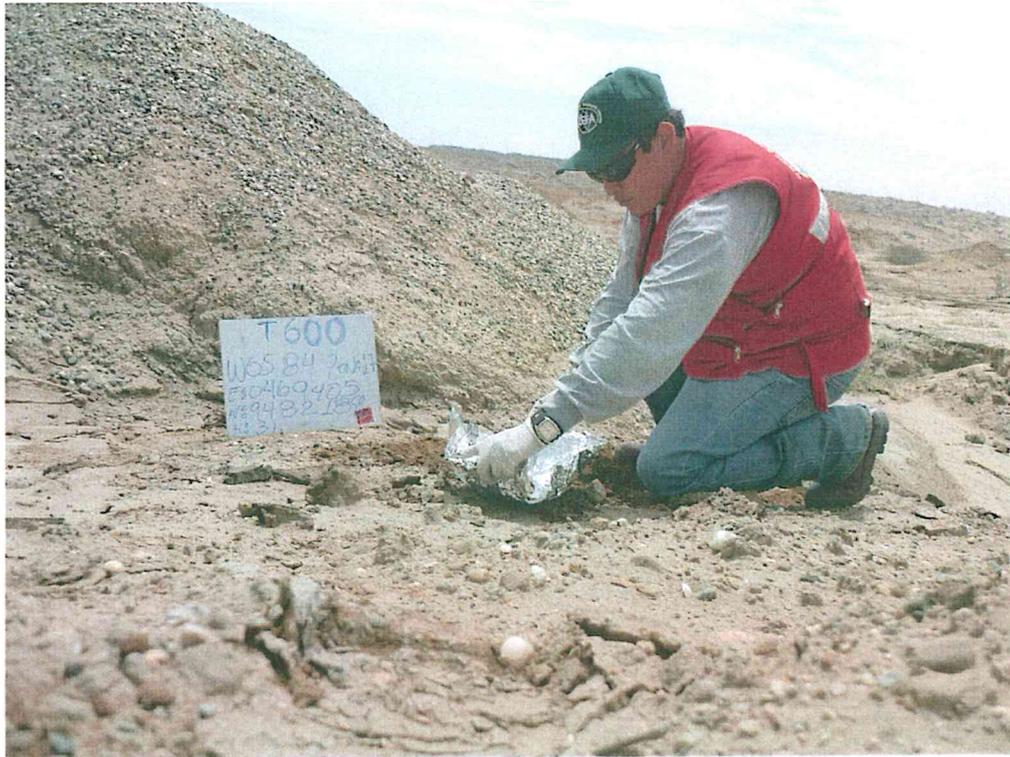
- Debido a la presencia de suelo impregnado con hidrocarburo a nivel superficial, se realizó la toma de una muestra puntual de suelo para su correspondiente análisis en un laboratorio acreditado por INDECOPI. Para la toma de muestra se siguieron los criterios establecidos en la "Guía para Muestreo y Análisis de Suelo" del Ministerio de Energía y Minas del año 2000 en vista que el muestreo de suelo se realizó el 09 de mayo de 2013.
- La descripción y ubicación de los puntos de muestreo de suelo; así como, los parámetros analizados en laboratorio se detallan en la Tabla 1.

Fotografía N° 3. Toma de muestra de suelo en el pozo T\_600 en área con presencia de hidrocarburo.

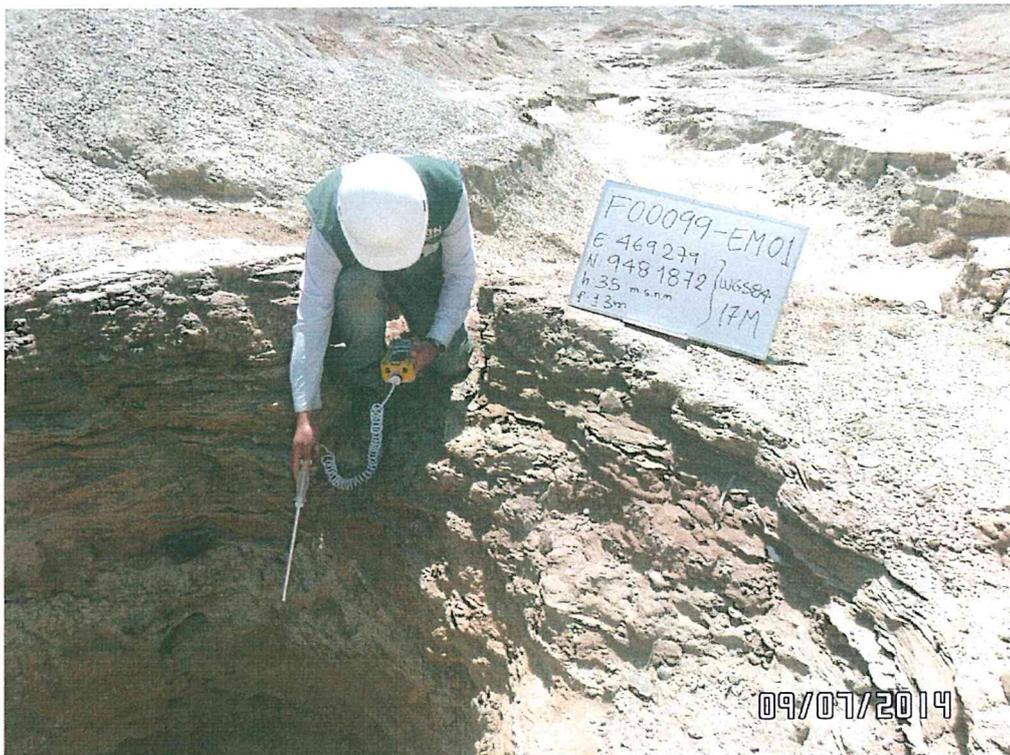
23. En vista que el monitoreo tuvo por finalidad detectar gases asociados a la presencia del pozo, los valores obtenidos por el equipo detector de gases son considerados referenciales.
24. Los resultados obtenidos en boca de pozo (F00099-EM01) muestran la presencia mínima de COVs y el Límite Inferior de Explosividad (LEL) alcanza valores de 0%, evidenciando que las emisiones fugitivas provenientes del pozo están compuestas por una mezcla de gases sin embargo no presentan características inflamables. Las concentraciones de H<sub>2</sub>S, no son consideradas relevantes en esta composición de gases pues no fueron detectadas.
25. Los resultados obtenidos en los alrededores a la ubicación del pozo (F00099-VA01) muestran que la presencia de COVs es mínima, no existe presencia de H<sub>2</sub>S; asimismo, los valores para

el Límite Inferior de Explosividad (LEL) fueron 0% y los niveles de oxígeno en esta área fueron los normales (20,9%), por lo que no existe peligro de inflamabilidad.

Fotografía N° 4. Medición en el punto F00099-EM01, ubicado sobre la fuente de emisión en boca del Pozo T\_600.

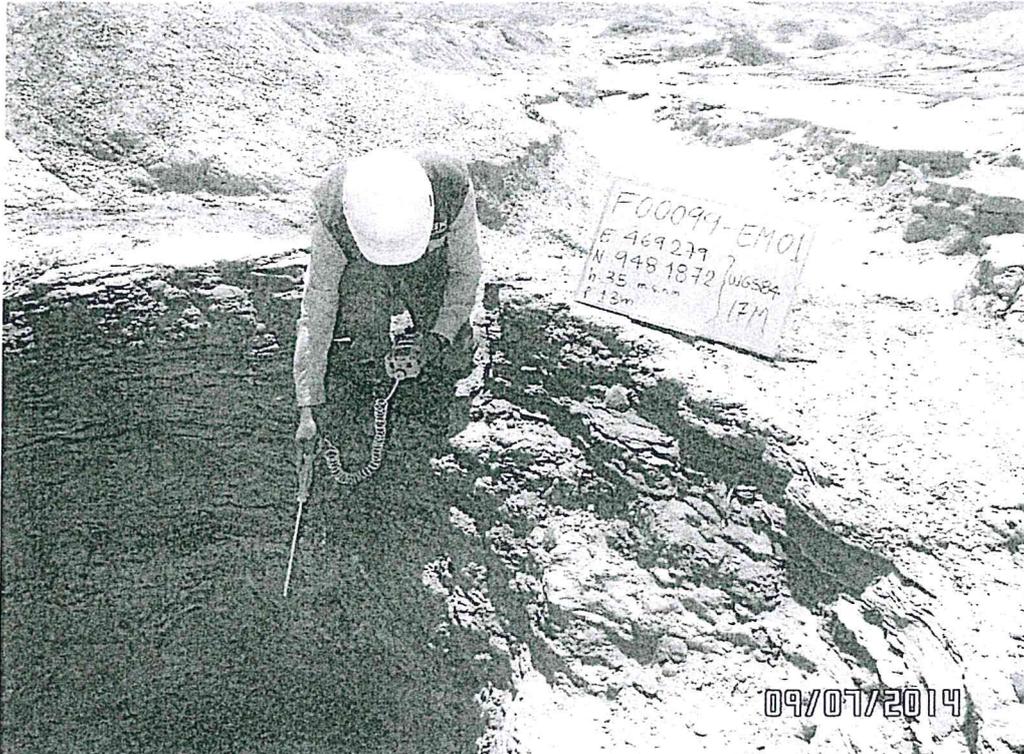
Fotografía N° 1. Medición en el punto F00099-EM01, ubicado sobre la fuente de emisión en boca del Pozo T\_600.

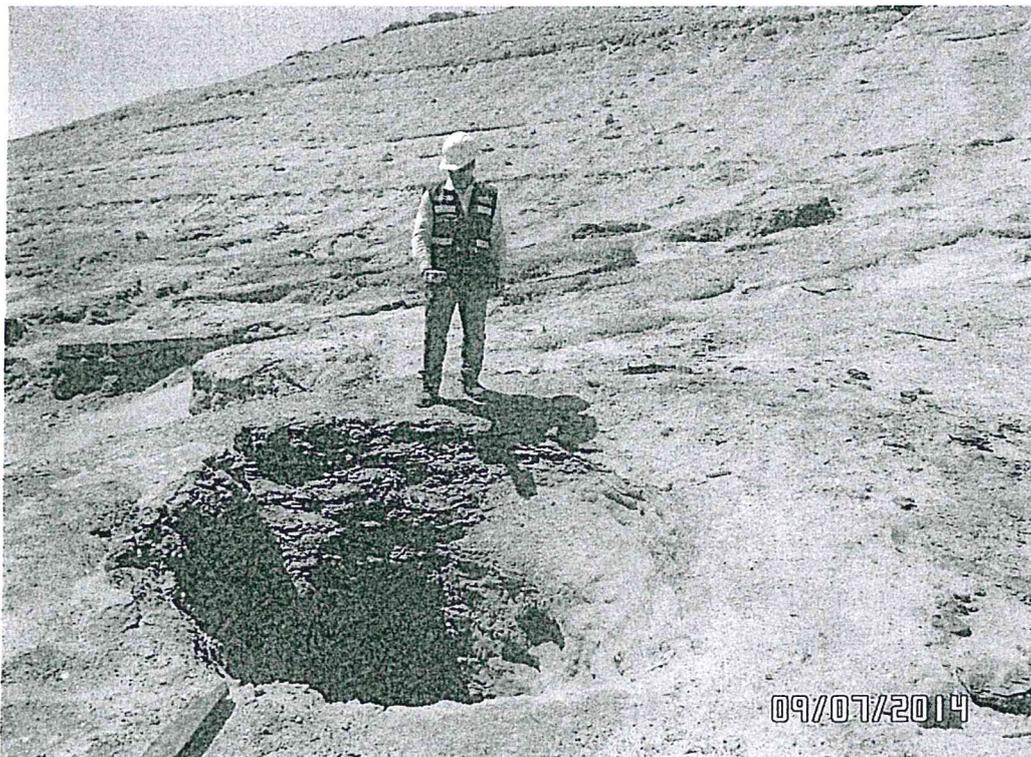
Fotografía N° 2. Mediciones en el F00099-VA01, se realizó en un recorrido en el área circundante alrededor del Pozo T\_600 en un radio de 1 m, con una duración de 10 minutos.

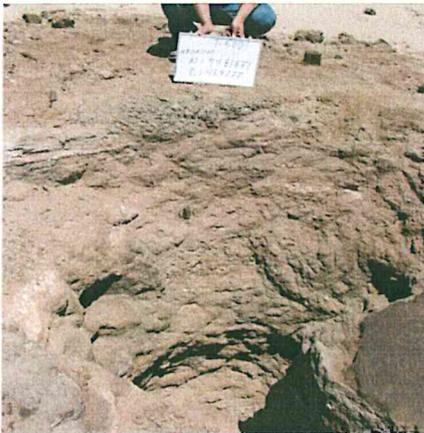
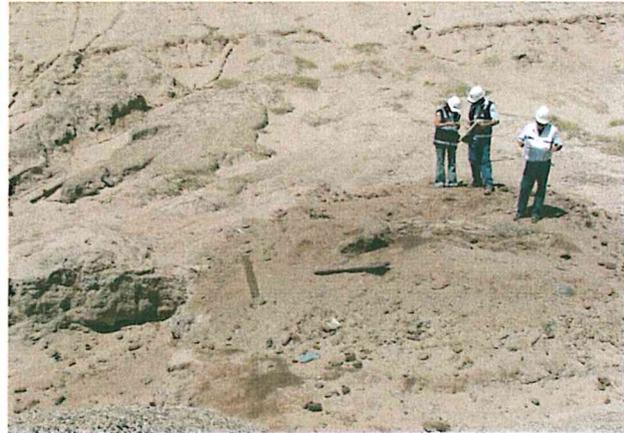
**2. DESCRIPCIÓN DEL PASIVO AMBIENTAL**
**Estado del Pozo: ATA**
**Descripción de los Componentes existentes del Pozo: El pozo cuenta con casing de superficie.**
**Descripción de los Aspectos Ambientales: No presenta Flora.**
**Contaminación Ambiental Por: Derrame de hidrocarburos (Suelo Impregnados de Hidrocarburo en una área aproximada de 16 m<sup>2</sup>), Presencia de Residuos sólidos (Madera y fierro).**
**Descripción de referencias y/o acceso al Pozo: Sin acceso**
**Descripción del Aspecto Social: No se visualizó Indicios de presencia de pobladores para extracción de hidrocarburo.**
**3. REGISTRO FOTOGRÁFICO**

**4. CAUSA / ORIGEN**
*Inadecuado abandono del pozo*
**5. TIPOS DE PASIVOS AMBIENTALES (Marque con X el que corresponda).**
