**INFORME N° 766 - 2014-OEFA/DE-SDCA**

ASUNTO : Identificación de pasivo ambiental del subsector hidrocarburos con código de Ficha OEFA F00064, ubicado en el Lote VII/VI (Ex Lote VII), en el distrito de La Brea de la provincia Talara del departamento de Piura.

II. IDENTIFICACIÓN DE PASIVO AMBIENTAL DEL SUBSECTOR HIDROCARBUROS CON CÓDIGO DE FICHA OEFA F00064

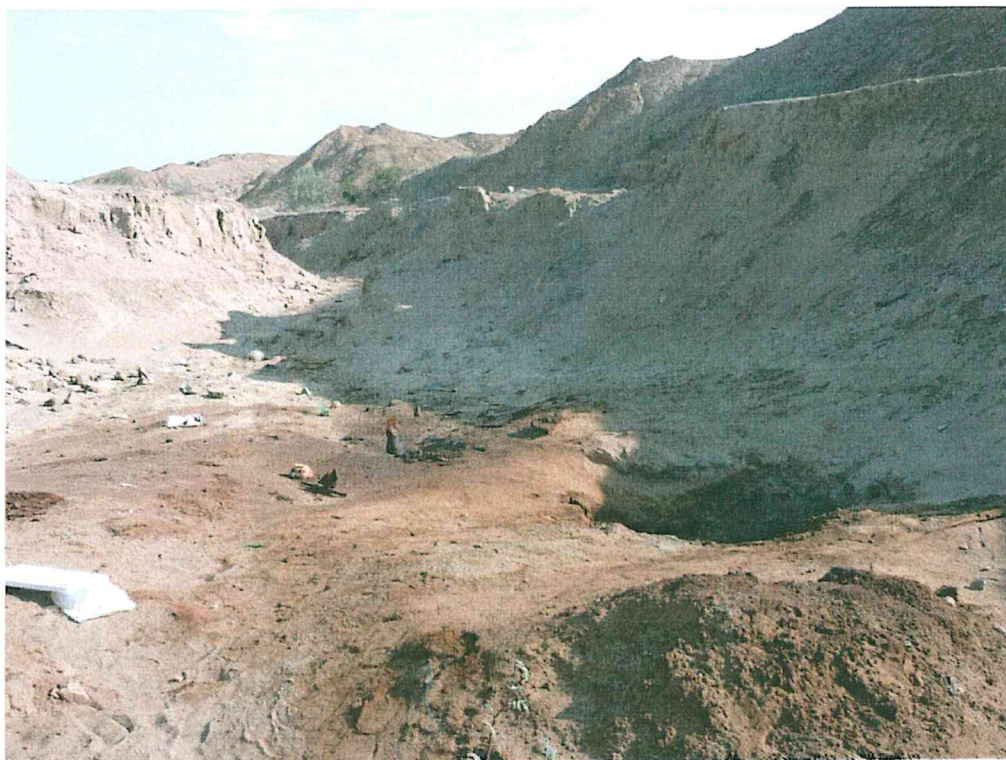
- (ii) En el área circundante al pozo, existe suelo impactado por la presencia de hidrocarburos, según los resultados obtenidos en laboratorio para los parámetros Fracción de Hidrocarburos F2 (C₁₀-C₂₈) y Fracción de Hidrocarburos F3 (C₂₈-C₄₀); cuyas concentraciones han superado el valor establecido en el Estándar de Calidad Ambiental para suelo Agrícola, aprobado por Decreto Supremo N° 002-2013-MINAM.

Fotografía N° 2. Vista panorámica del área circundante al pozo T_574 de relieve plano entre pequeñas lomas, se evidencia la presencia de residuos de hidrocarburo en el suelo.

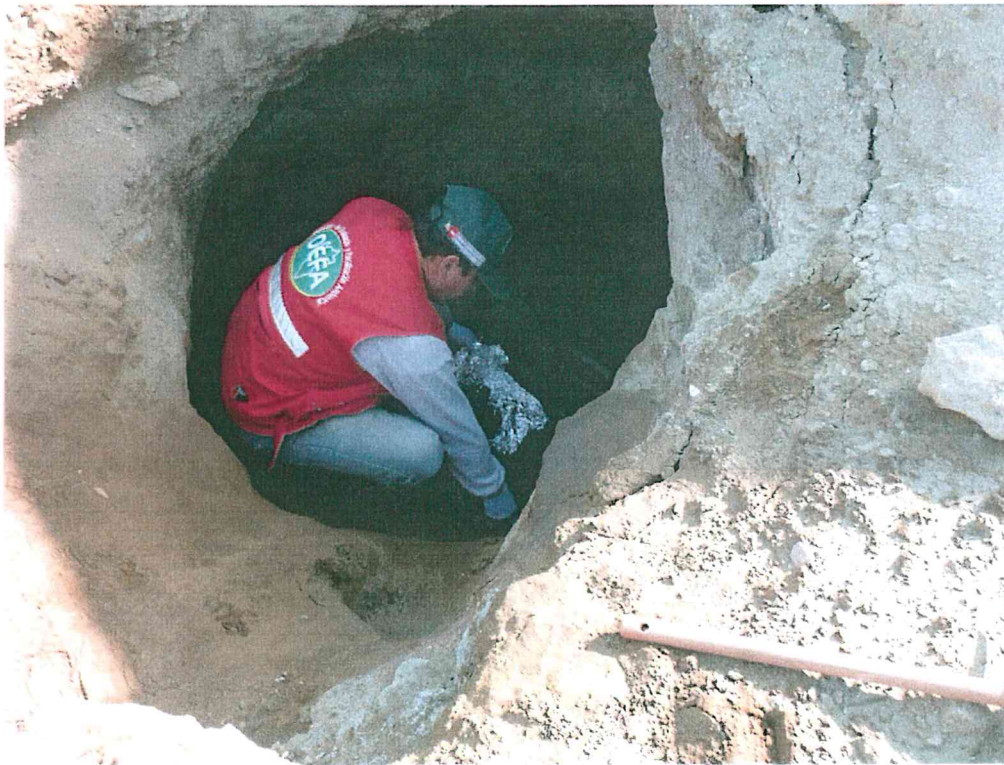
- 14. Debido a la presencia de suelo contaminado con hidrocarburos a nivel superficial, se realizó la toma de una muestra puntual de suelo para su correspondiente análisis en un laboratorio acreditado por INDECOPI. Para la toma de muestra se siguieron los criterios establecidos en la "Guía para Muestreo y Análisis de Suelo" del Ministerio de Energía y Minas del año 2000 en vista que el muestreo de suelo se realizó el 05 de mayo de 2013.
- 15. La descripción y ubicación de los puntos de muestreo de suelo; así como, los parámetros analizados en laboratorio se detallan en la Tabla 1.

Fotografía N° 3. Toma de muestra de suelo contaminado con hidrocarburo en el pozo T_574.

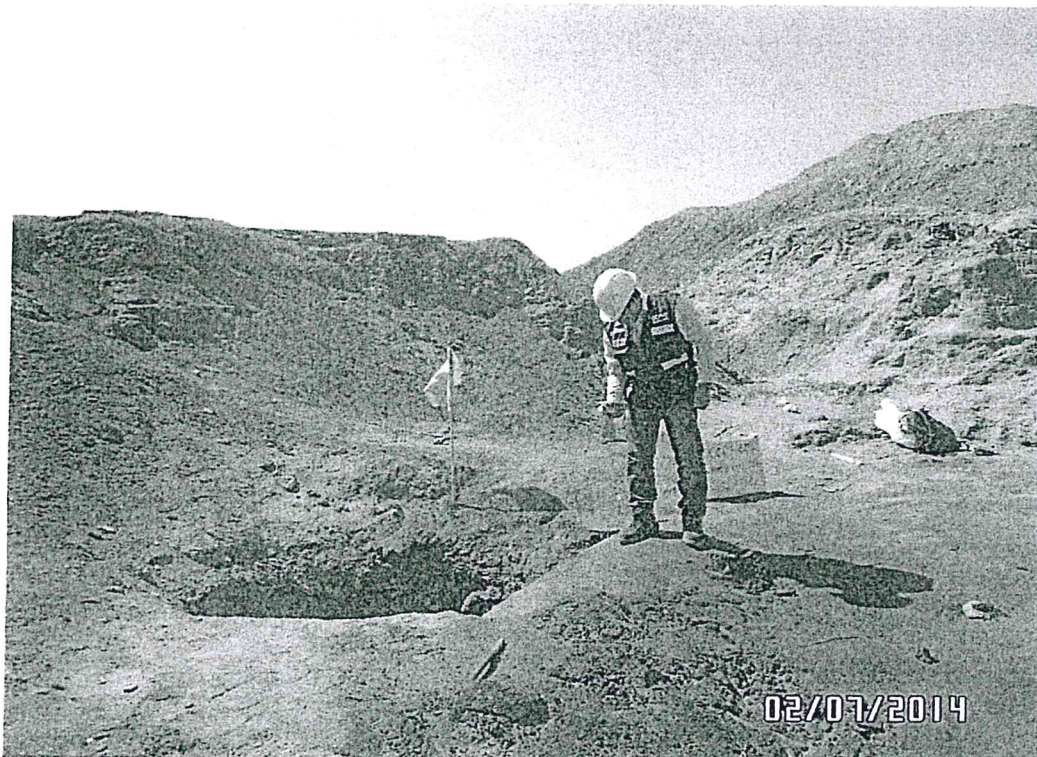
25. Los resultados obtenidos en los alrededores a la ubicación del pozo (F00064-VA01) muestran que estas concentraciones no son significativas en comparación con las mediciones obtenidas en boca de pozo en relación a la concentración de COVs.

Fotografía N° 2. Mediciones en el F00064-VA01, se realizó en un recorrido en el área circundante alrededor del pozo Pozo T_574 en un radio de 1 m, con una duración de 10 minutos.

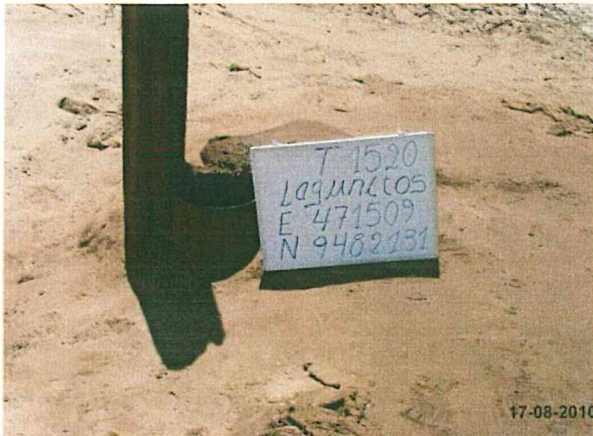
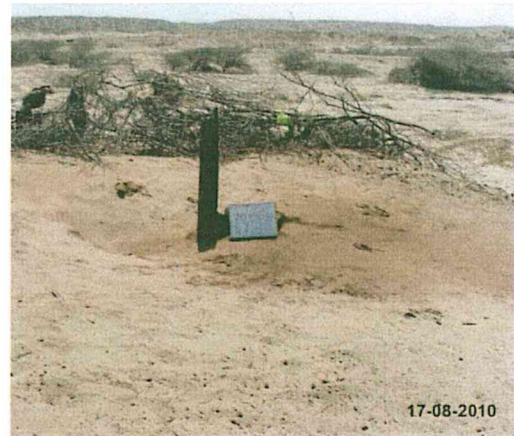
3. REGISTRO FOTOGRÁFICO

Descripción del Aspecto Social: Indicios de presencia de pobladores para extracción de Hidrocarburo (huellas de carretas, baldes, galoneras y trapos impregnado de hidrocarburo, suelo impregnado con hidrocarburo resientes).

Inadecuado abandono del pozo
