**INFORME N° 808 - 2014-OEFA/DE-SDCA**

**ASUNTO** : Identificación de pasivo ambiental del subsector hidrocarburos con código de Ficha OEFA F00701, ubicado en el Lote XX (Ex Lote XIV), en el distrito de Zorritos de la provincia Contralmirante Villar del departamento de Tumbes.

El informe corresponde a un pozo mal abandonado con código de Ficha OEFA F00701, identificado por PERUPETRO como Pozo Z\_358 e identificado por OSINERGMIN como Pozo 358-Z, ubicado en el Lote XX (Ex Lote XIV), en el distrito de Zorritos de la provincia Contralmirante Villar del departamento de Tumbes, el cual fue verificado en campo el 17 de octubre del 2013.

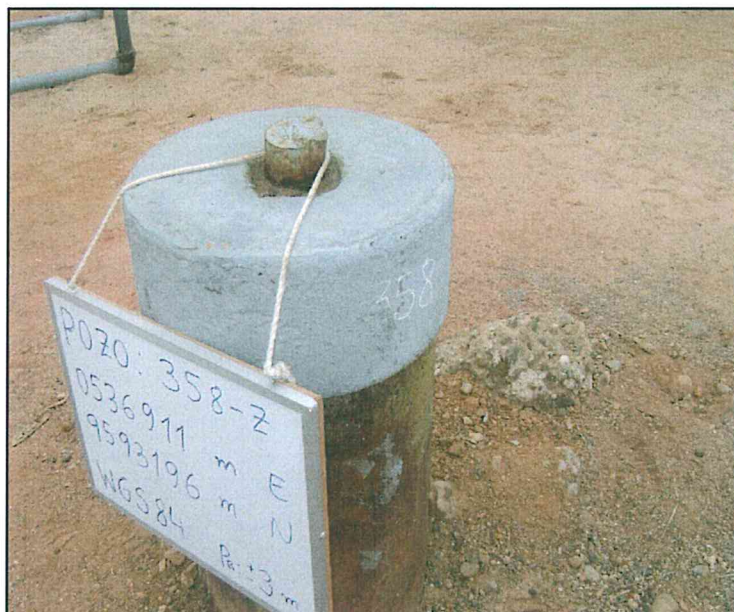
2. Durante la evaluación in situ realizada por el OEFA el 17 de octubre de 2013, se observó el pozo inactivo, que se encuentra a 10 m aproximadamente de la batería de la empresa Petrolera Monterrico S.A. (PetroMont). Asimismo, se observó que el casing sobresale 0,5 m sobre el nivel del suelo, y que no cuenta con válvulas ni plataforma. Sin embargo, no se observó afloramiento de líquidos ni suelo impregnado con hidrocarburo a nivel superficial, ni tampoco se percibieron olores característicos a hidrocarburos (ver anexos 1, 2 y 3).

Fotografía N° 1. Pozo inactivo, se observa casing que sobresale 0,5 m sobre el nivel de la superficie del suelo.

13. En ese sentido, de la revisión de los antecedentes y las observaciones en campo se tiene que el pozo se encuentra mal abandonado, debido a que no cuenta con tapones de abandono<sup>6</sup> (ver Ficha PERUPETRO); asimismo, durante la evaluación realizada in situ se evidenció el casing al aire libre por lo que no se encuentra en condiciones seguras para el abandono, conforme se establece en el Decreto Supremo N° 032-2004-EM - Reglamento de las Actividades de Exploración y Explotación de Hidrocarburos.

35. Conforme a las conclusiones expuestas, se recomienda remitir el presente Informe a la Dirección General de Asuntos Ambientales Energéticos del Ministerio de Energía y Minas, para su conocimiento y fines pertinentes.

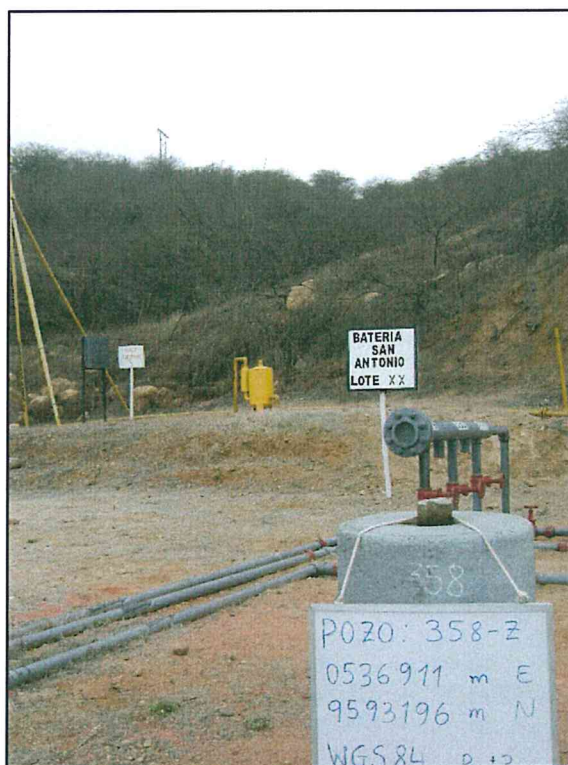
Fotografía N° 2. El pozo se encuentra a 10 m de la batería San Antonio de la empresa Petrolera Monterrico S.A.

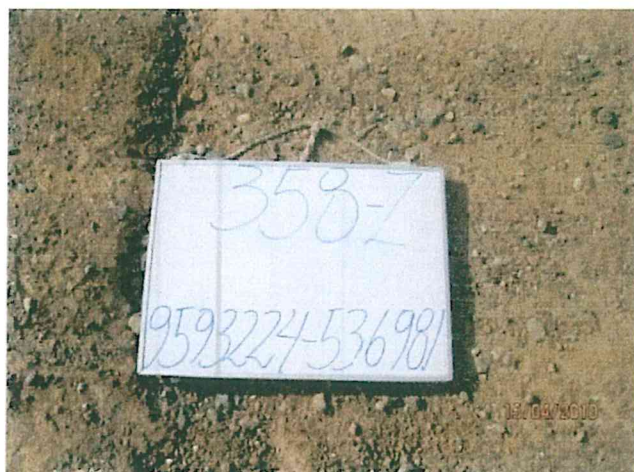
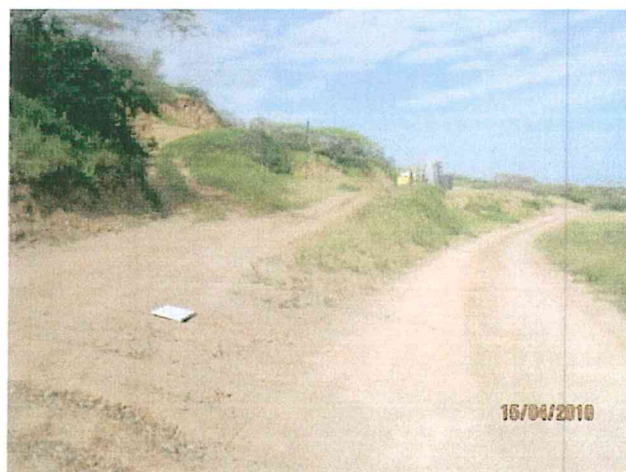
**3. REGISTRO FOTOGRÁFICO**

Pozo inubicado en superficie (No registra información sobre su estado), dado que por su antigua plataforma se emplazan carreteras industriales. Cuenta con acceso carretero.

Inadecuado abandono de pozo por antigua actividad de exploración y explotación de hidrocarburos
