**INFORME N° 011 - 2014-OEFA/DE-SDCA**

**ASUNTO** : Identificación de pasivo ambiental del subsector hidrocarburos con código de Ficha OEFA F00725, ubicado en el Lote XX (Ex Lote XIV), en el distrito de Zorritos de la provincia Contralmirante Villar del departamento de Tumbes.

## II. IDENTIFICACIÓN DE PASIVO AMBIENTAL DEL SUBSECTOR HIDROCARBUROS CON CÓDIGO DE FICHA OEFA F00725

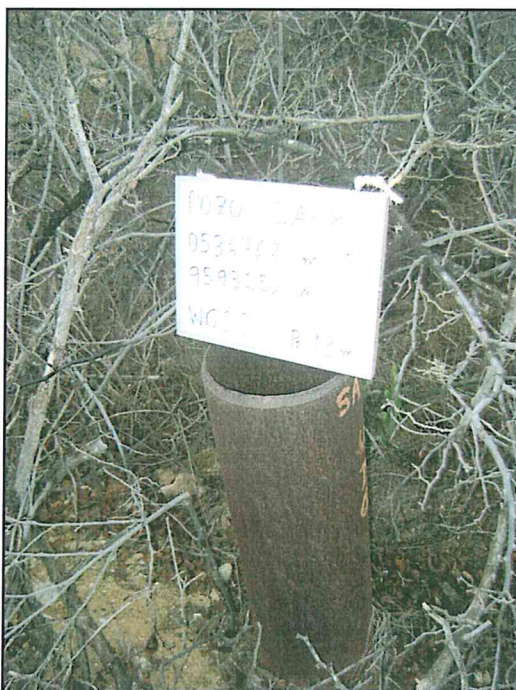
12. Durante la evaluación in situ realizada por el OEFA el 17 de octubre de 2013, se observó el pozo inactivo, con el casing abierto que sobresale 0,50 m sobre el nivel del suelo. Asimismo, se observó que el pozo no tiene cabezal ni válvulas, y que se encuentra al descubierto. Sin embargo, no se observó afloramiento de líquidos ni suelo impregnado con hidrocarburo a nivel superficial, a su vez no se percibieron olores característicos a hidrocarburos (ver anexos 1, 2 y 3).
13. En ese sentido, de la revisión de los antecedentes y las observaciones en campo se tiene que el pozo se encuentra mal abandonado, toda vez que no se encuentra en condiciones seguras ni adecuadas para su abandono, conforme se establece en el Decreto Supremo N° 032-2004-EM - Reglamento de las Actividades de Exploración y Explotación de Hidrocarburos<sup>6</sup>.

Fotografía N° 1. Pozo inactivo y mal abandonado, dentro de matorral seco.

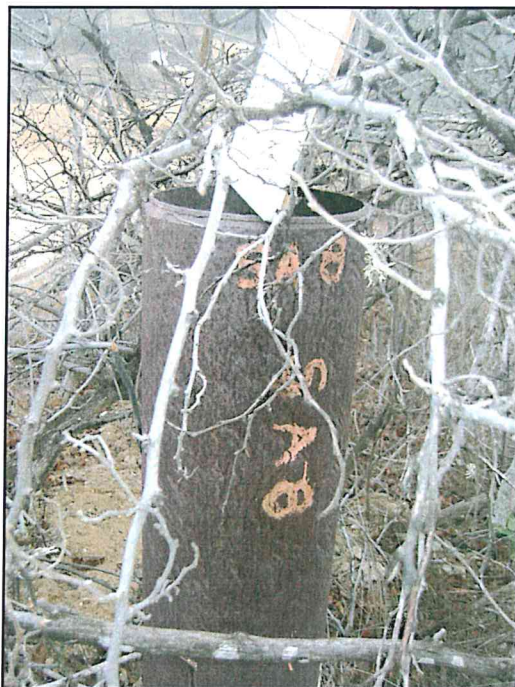
Fotografía N° 2. Pozo con casing que sobresale 0,5 m sobre la superficie del suelo.

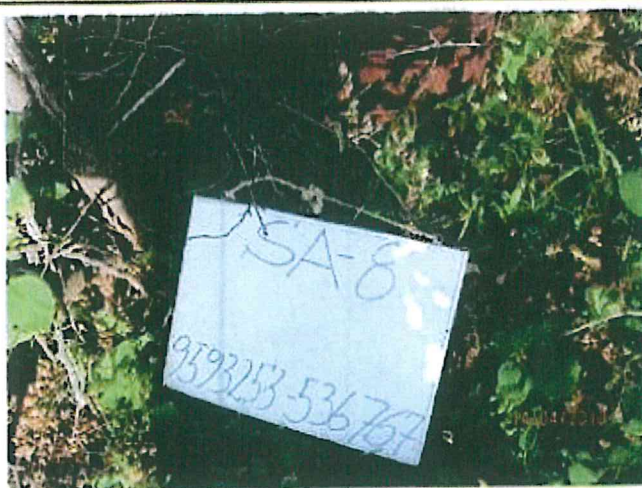
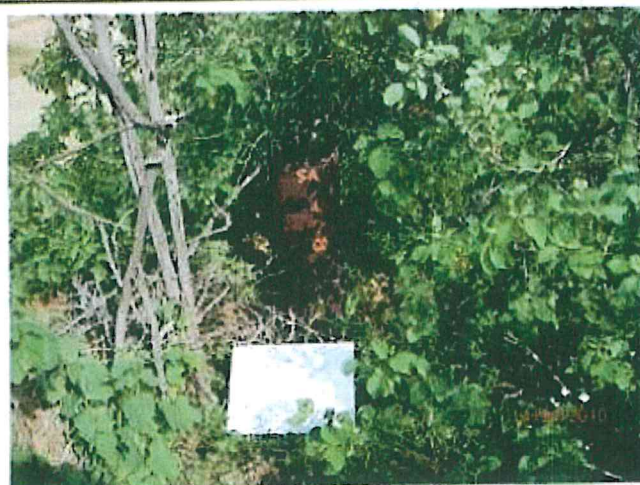
**3. REGISTRO FOTOGRÁFICO**

Pozo Inactivo (Sin Información de su estado), está representado por un casing relleno de cemento y protegido en su base con concreto, se encuentra en la misma pequeña lomada que el Pozo N° SA-6 donde hay presencia de vegetación arbustiva. Cuenta con acceso carretero.

Inadecuado abandono de pozo por antigua actividad de exploración de hidrocarburos
