**INFORME N° 810 - 2014-OEFA/DE-SDCA**

El informe corresponde a un pozo mal abandonado con código de Ficha OEFA F00724, identificado por OSINERGMIN como Pozo SA-6 ubicado en el Lote XX (Ex Lote XIV), en el distrito de Zorritos de la provincia Contralmirante Villar del departamento de Tumbes, el cual fue verificado en campo el 17 de octubre del 2013.

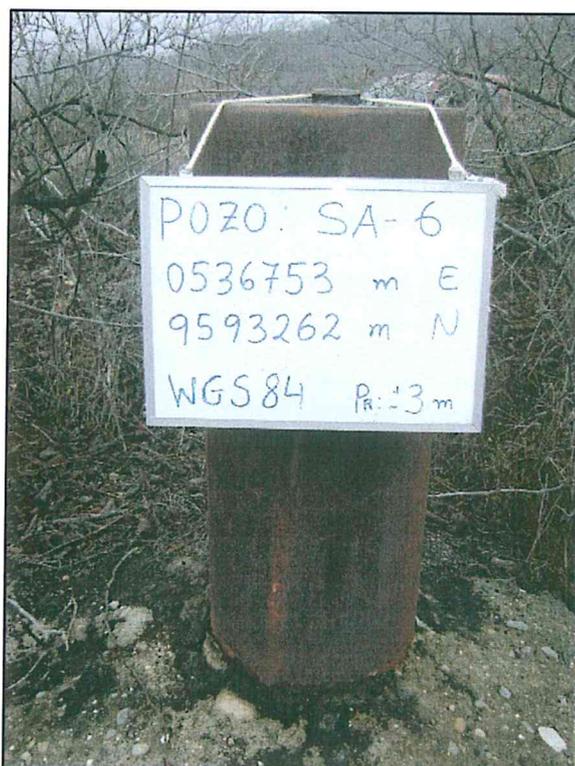
- Durante la evaluación in situ realizada por el OEFA el 17 de octubre de 2013, se observó el pozo inactivo, con casing que sobresale 0,8 m sobre el nivel de la superficie del suelo y con cemento en su interior. Asimismo, se observó que el pozo no cuenta con válvulas ni plataforma. Sin embargo, no se observó afloramiento de líquidos ni suelo impregnado con hidrocarburo a nivel superficial, ni tampoco se percibieron olores característicos a hidrocarburos (ver anexos 1, 2 y 3).

Fotografía N° 1. Vista frontal del pozo mal abandonado con cemento en su interior.

- En ese sentido, de la revisión documentaria y las observaciones en campo se tiene que el pozo se encuentra mal abandonado, toda vez que no se encontró en condiciones seguras ni adecuadas para su abandono así como se indica el Decreto Supremo N° 032-2004-EM - Reglamento de las Actividades de Exploración y Explotación de Hidrocarburos<sup>6</sup>, a su vez no se encontró información del estado de abandono del pozo, ni de las características y estado de los tapones de abandono.

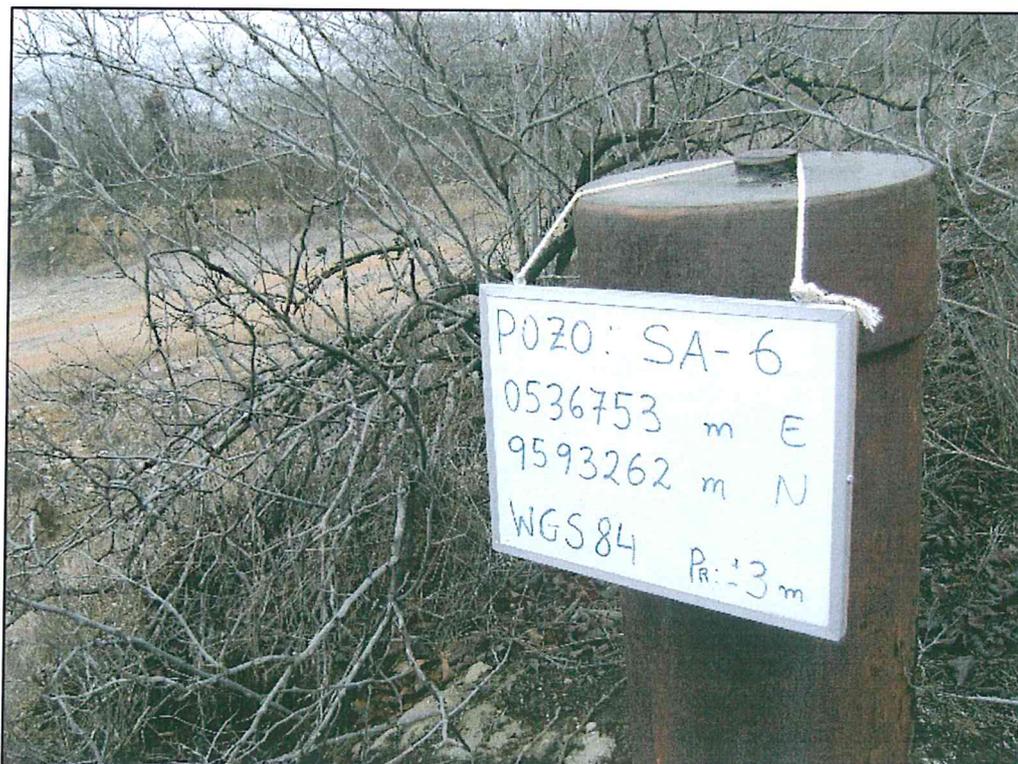
Fotografía N° 2. Vista lateral del pozo, rodeado de vegetación.

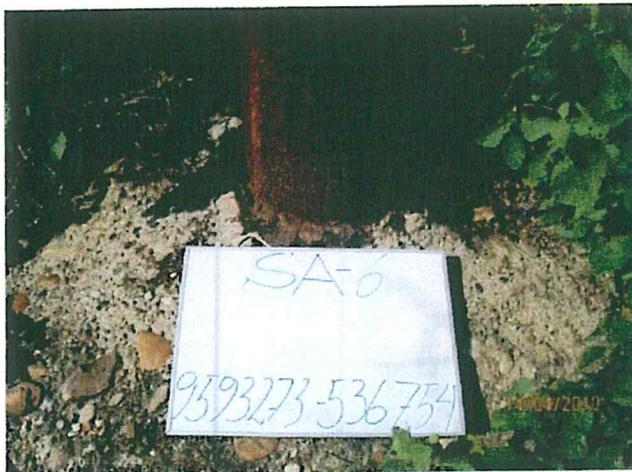
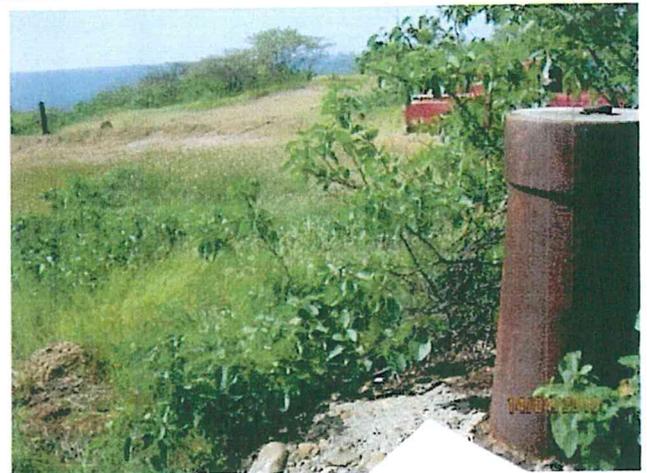
**3. REGISTRO FOTOGRAFICO**

Pozo inactivo (Sin información de su estado), está representado por un casing de 12" relleno de cemento y protegido en su base con concreto, se encuentra en la misma pequeña lomada que el Pozo N° SA3 y SA-4 donde hay presencia de vegetación arbustiva. Cuenta con acceso carretero.

Inadecuado abandono de pozo por antigua actividad de exploración de hidrocarburos
