**INFORME N° 814 - 2014-OEFA/DE-SDCA**

El presente informe de identificación de pasivo ambiental del subsector hidrocarburos ha sido elaborado en el marco de la Ley N° 29134 - Ley que regula los pasivos ambientales del subsector hidrocarburos¹ y su reglamento², así como en aplicación de la Directiva N° 001-2013-OEFA/CD³. El informe corresponde a un pozo mal abandonado con código de Ficha OEFA F00736, identificado por PERUPETRO como Pozo EC-17, e identificado por OSINERGMIN como Pozo C-17 ubicado en el Lote XX (Ex Lote XIV), en el distrito de Canoas de Punta Sal de la provincia Contralmirante Villar del departamento de Tumbes, el cual fue verificado en campo el 22 de octubre del 2013.

II. IDENTIFICACIÓN DE PASIVO AMBIENTAL DEL SUBSECTOR HIDROCARBUROS CON CÓDIGO DE FICHA OEFA F00736

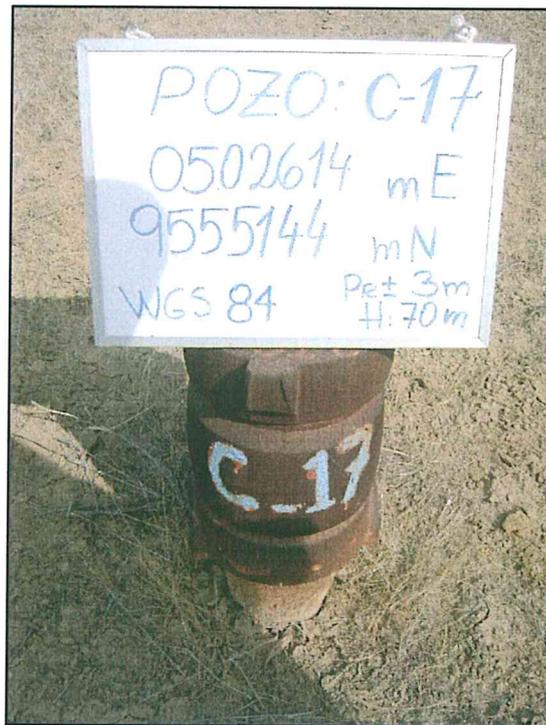
12. Durante la evaluación in situ realizada por el OEFA el 22 de octubre de 2013, se observó el pozo inactivo, sin válvulas, con casing abierto de 6" de diámetro que sobresale 0,5 m sobre el nivel de la superficie del suelo. Asimismo, se observó que el pozo no cuenta con plataforma ni acceso carretero. Sin embargo, no se observó afloramiento de líquidos ni suelo impregnado con hidrocarburo a nivel superficial, ni tampoco se percibieron olores característicos a hidrocarburos (ver anexos 1, 2 y 3).
13. En ese sentido, de la revisión de los antecedentes y las observaciones en campo se tiene que el pozo se encuentra mal abandonado, toda vez que no se encuentra herméticamente cerrado ni en condiciones seguras para el abandono, conforme se establece en el Decreto Supremo N° 032-2004-EM - Reglamento de las Actividades de Exploración y Explotación de Hidrocarburos.

Fotografía N° 1. Pozo inactivo, sin válvulas ni plataforma

35. Conforme a las conclusiones expuestas, se recomienda remitir el presente Informe a la Dirección General de Asuntos Ambientales Energéticos del Ministerio de Energía y Minas, para su conocimiento y fines pertinentes.

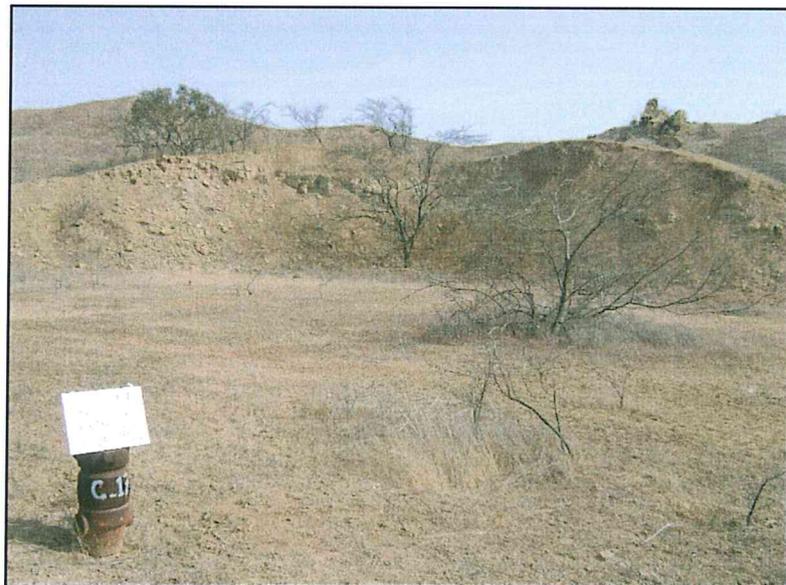
Fotografía N° 2. Pozo cercano a zona de pastoreo.

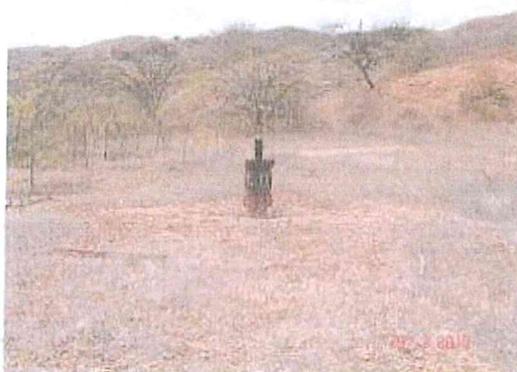
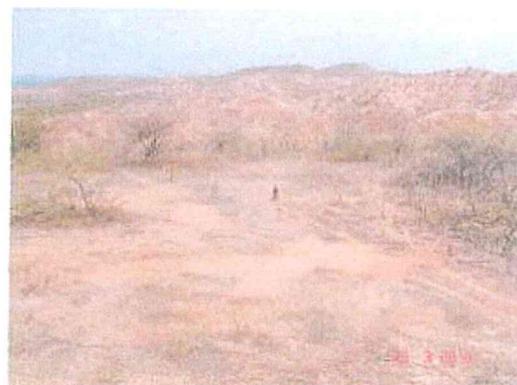
3. REGISTRO FOTOGRÁFICO

De acuerdo a información proporcionada por la empresa Petrolera Monterrico S.A., el pozo esta en condición ATA desde Dic - 1959.

Inadecuado abandono de pozo
