Organismo de Evaluación y Fiscalización Ambiental - OEFA

INFORME N° 007 - 2014-OEFA/DE-SDCA

ASUNTO : Identificación de pasivo ambiental del subsector hidrocarburos con código de Ficha OEFA F00273, ubicado en el Lote VII/VI (Ex Lote VI), en el distrito de Pariñas de la provincia Talara del departamento de Piura.

El informe corresponde a un pozo mal abandonado con código de Ficha OEFA F00273, identificado por PERUPETRO como Pozo T3262, ubicado en el Lote VII/VI (Ex Lote VI), distrito de Pariñas de la provincia Talara del departamento de Piura, el cual fue verificado en campo el 20 de julio de 2013.

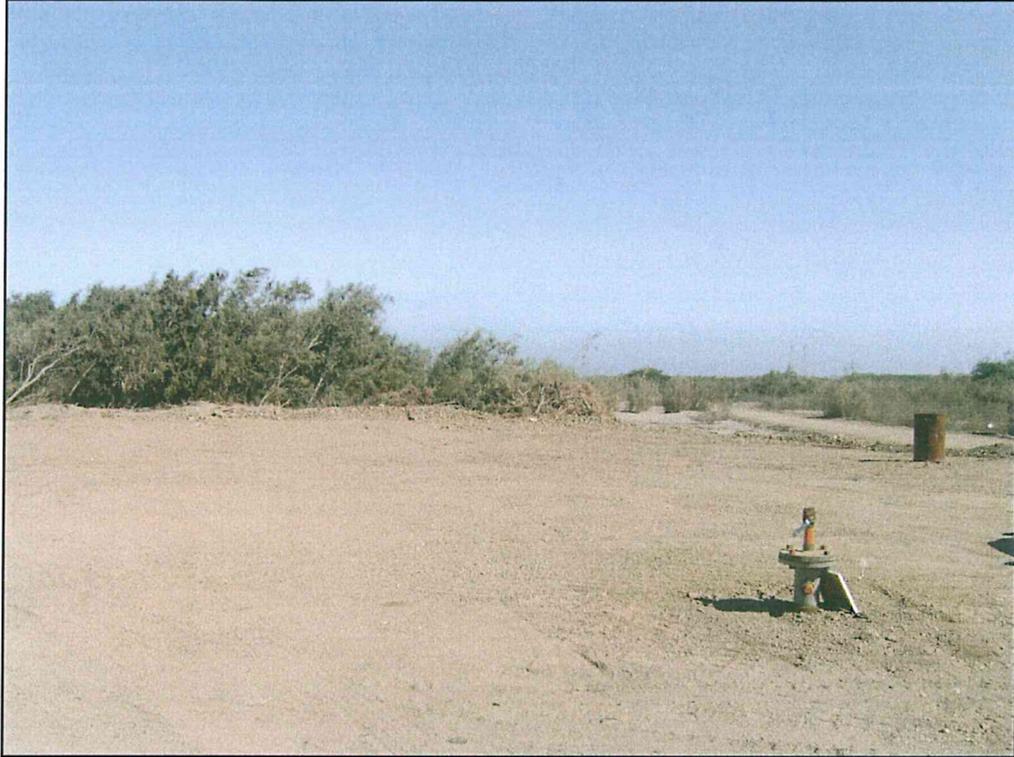
Fotografía N° 1. Se observa un cilindro como residuo cercano a la ubicación del pozo.

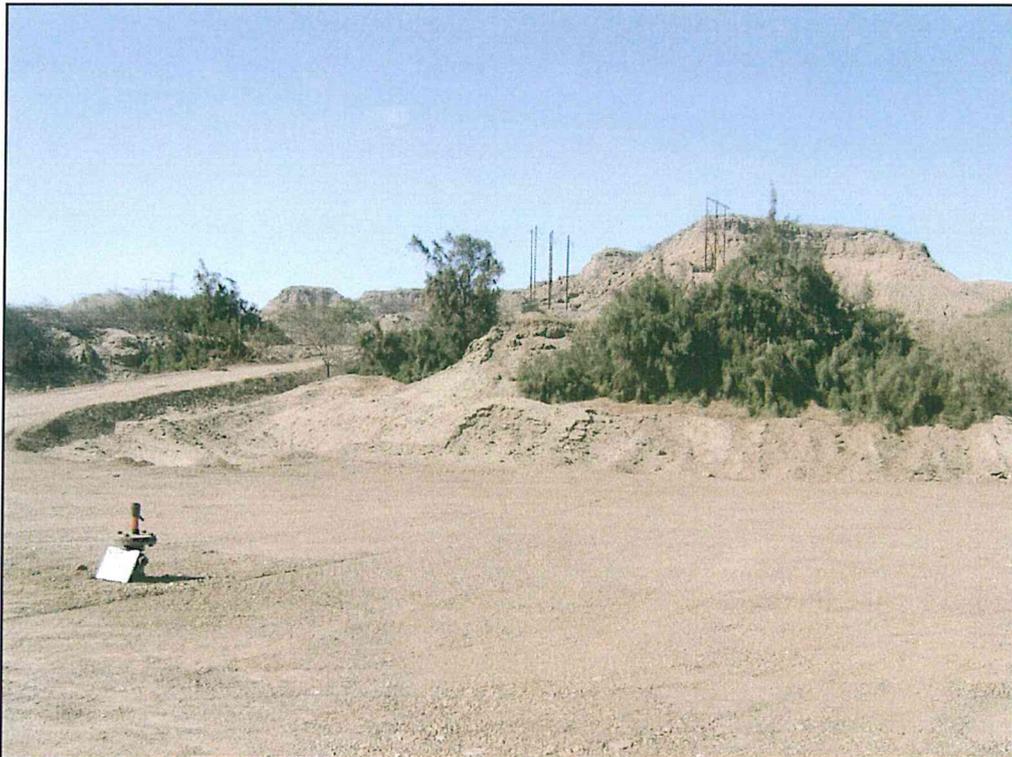
Fotografía N° 2. Pozo mal abandonado cercano a la trocha.

Pozo mal abandonado, presenta casing sin cabezal, con 2 válvulas de bola, que sobresalen 0,40 m de la superficie del suelo. No se logra percibir emisión de gas ni se evidencia presencia de hidrocarburo en el suelo. Cerca al pozo, a 20 m aproximadamente, se observa un cilindro conteniendo aceite al 50% de su capacidad.

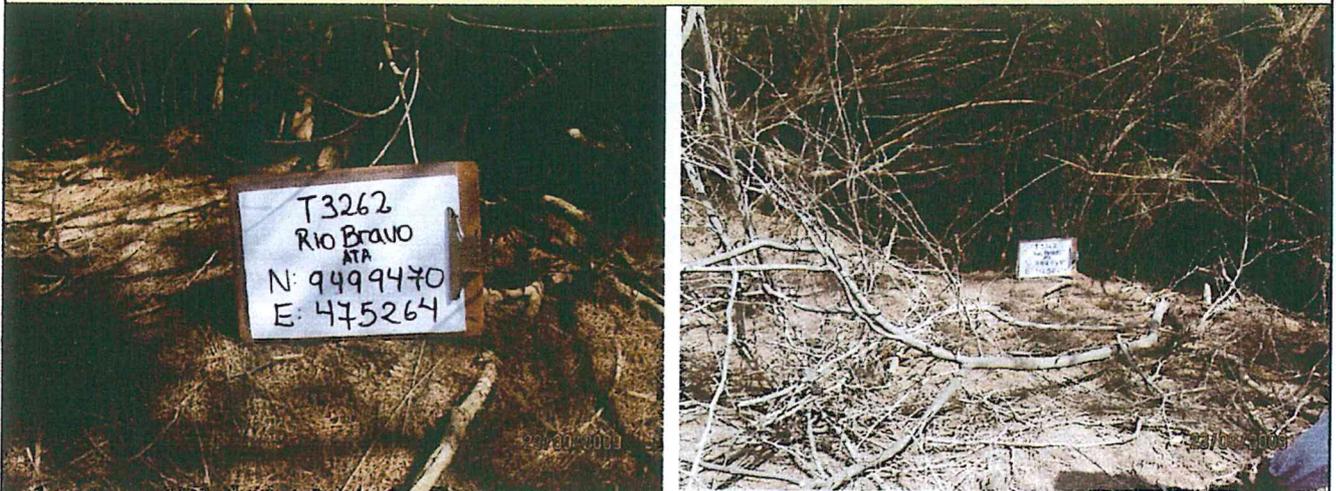
3. REGISTRO FOTOGRAFICO

Este es un pozo ATA y no fue ubicado. No hay evidencias de la presencia del pozo T3262, llegándose hasta el lugar, por las coordenadas proporcionada por la empresa SAPET, la misma que la ubica debajo de árboles de pino y cerca a un cauce de agua. Las especies vegetales predominantes en el lugar son el pino (*Tamamrix sp.*), espino (*Acacia sp.*), entre otras especies.

El inadecuado abandono del pozo.
