Ministerio
del AmbienteOrganismo de Evaluación y
Fiscalización Ambiental - OEFA"Decenio de las Personas con Discapacidad en el Perú"
"Año de la Promoción de la Industria Responsable y del Compromiso Climático"**INFORME N° 809 - 2014-OEFA/DE-SDCA**

El informe corresponde a un pozo mal abandonado con código de Ficha OEFA F00722, identificado por PERUPETRO como Pozo Z__3, e identificado por OSINERGMIN como Pozo SA-3 ubicado en el Lote XX (Ex Lote XIV), en el distrito de Zorritos de la provincia Contralmirante Villar del departamento de Tumbes, el cual fue verificado en campo el 17 de octubre del 2013.

II. IDENTIFICACIÓN DE PASIVO AMBIENTAL DEL SUBSECTOR HIDROCARBUROS CON CÓDIGO DE FICHA OEFA F00722

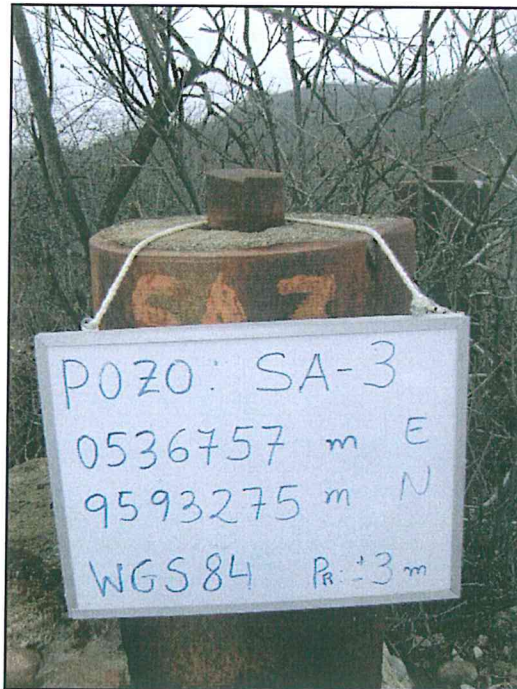
12. Durante la evaluación in situ realizada por el OEFA el 17 de octubre de 2013, se observó el pozo inactivo, sin cabezal, que no cuenta con válvulas ni plataforma. Asimismo, se observó el casing cementado que sobresale 1 m sobre el nivel de la superficie del suelo. Sin embargo, no se observó afloramiento de líquidos ni suelo impregnado con hidrocarburo a nivel superficial, ni tampoco se percibieron olores característicos a hidrocarburos (ver anexos 1, 2 y 3).

Fotografía N° 1. Pozo inactivo, con casing que sobresale 1 m sobre el nivel de la superficie del suelo.

13. En ese sentido, de la revisión de los antecedentes se tiene que el pozo se encuentra mal abandonado, debido a que no cuenta con tapones de abandono⁶ (ver Ficha PERUPETRO); asimismo, durante la evaluación realizada in situ se evidenció el casing al aire libre por lo que no se encuentra en condiciones seguras para el abandono, conforme se establece en el Decreto Supremo N° 032-2004-EM - Reglamento de las Actividades de Exploración y Explotación de Hidrocarburos.

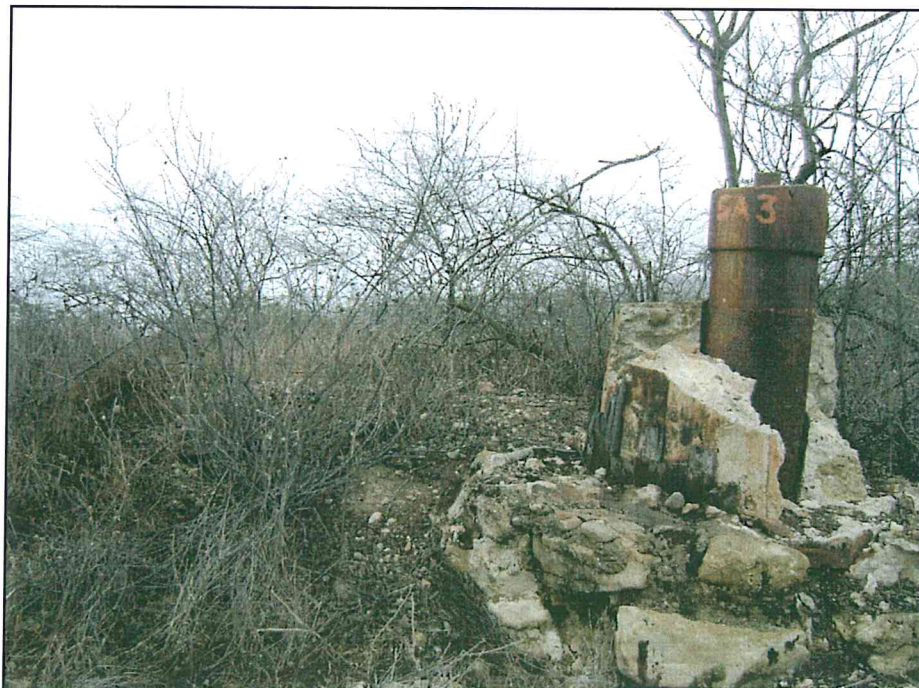
11. La zona evaluada donde se ubica el pozo, se caracteriza por tener una topografía ligeramente ondulada, ubicada dentro de un bosque seco ralo con presencia predominante de pastos naturales y algarrobos. Asimismo, el área evaluada se encuentra encima de loma y a 300 m aproximadamente se evidencia población asentada llamada, según la empresa Petrolera Monterrico S.A. (Petromont), AA.HH. Cerro El Muco, también se observa una trocha carrozable que llega al pozo.

Fotografía N° 2. La zona evaluada se caracteriza por tener una topografía ligeramente ondulada, dentro de un bosque seco ralo, se evidencia cemento en la parte inferior del casing.

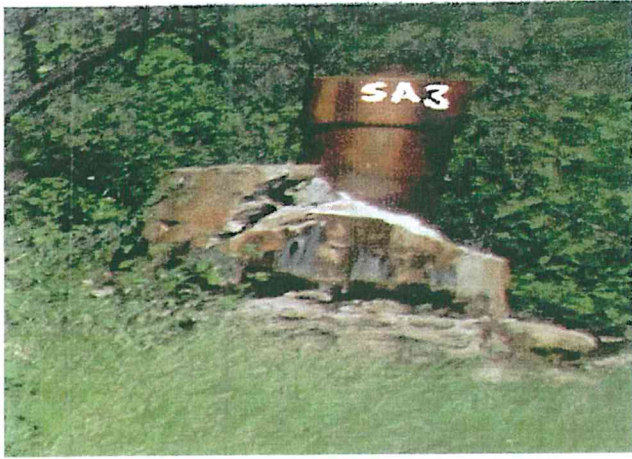
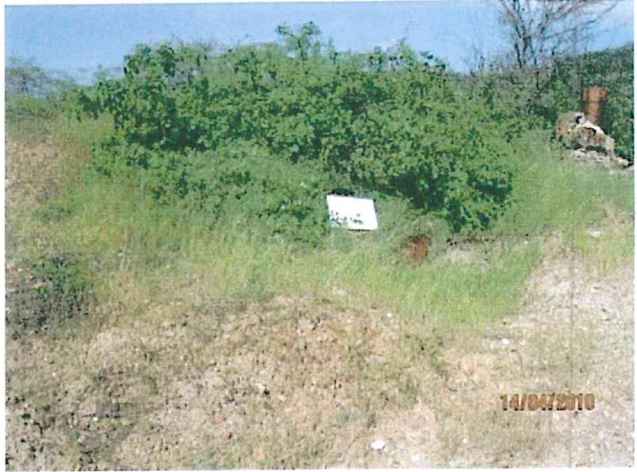
3. REGISTRO FOTOGRÁFICO

2. DESCRIPCIÓN DEL PASIVO AMBIENTAL			
Pozo inactivo con estado No Registrado, está representado por un casing de 12" relleno de cemento y protegido en su base con concreto, se encuentra en una pequeña lomada donde existe vegetación arbustiva Cuenta con acceso carretero.

4. CAUSA / ORIGEN			
Inadecuado abandono de pozo por antigua actividad de exploración de hidrocarburos			
5. TIPOS DE PASIVOS AMBIENTALES (Marque con X el que corresponda).			
Pozos abandonados	X	Efluentes	
Instalaciones mal abandonadas		Emisiones	
Suelos contaminados		Restos o depósitos de residuos
