INFORME N° 825 - 2014-OEFA/DE-SDCA

ASUNTO : Identificación de pasivo ambiental del subsector hidrocarburos con código de Ficha OEFA F00753, ubicado en el Lote XX (Ex Lote XIV), en el distrito de Zorritos de la provincia Contralmirante Villar del departamento de Tumbes.

FECHA : San Isidro, 06 OCT. 2014

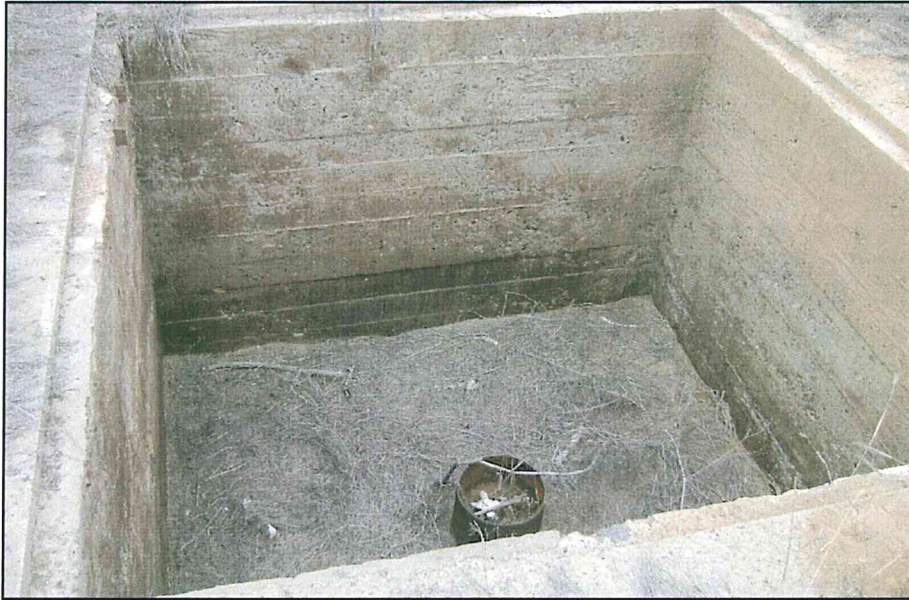
12. Durante la evaluación in situ realizada por el OEFA el 17 de octubre de 2013, se observó un pozo inactivo, cuyo casing está cubierto de tierra; se encuentra al fondo de una poza de cemento (cantina) de dimensiones 2,5 m x 2,5 m x 1,6 m de profundidad, la cual no está rellena y tampoco presenta cerco ni señalización. Asimismo, se observaron huesos de animales dentro y fuera de la poza. Sin embargo, no se observó afloramiento de líquidos ni suelo impregnado con hidrocarburo a nivel superficial, ni tampoco se percibieron olores característicos a hidrocarburos (ver anexos 1, 2 y 3).

Fotografía N° 1. Pozo inactivo cuyo casing está cubierto de tierra, al fondo de una poza de cemento (cantina) de 2,5 m x 2,5 m x 1,6 m de profundidad.

13. En ese sentido, de la revisión de los antecedentes y las observaciones en campo se tiene que el pozo se encuentra mal abandonado, toda vez que al considerarse al pozo como un productor de agua, se ha efectuado un abandono permanente; sin embargo, la poza (cantina) no ha sido rellena, generando condiciones inseguras con peligro de caídas de personas o animales, incumpliendo lo establecido en el Artículo 203° del Decreto Supremo N° 032-2004-EM - Reglamento de las Actividades de Exploración y Explotación de Hidrocarburos⁶.

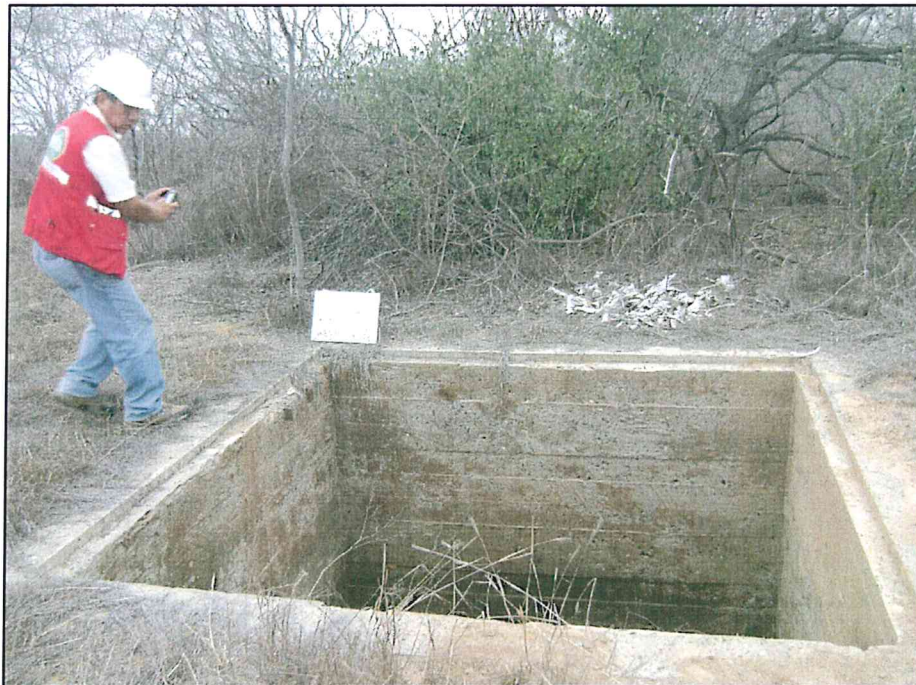
Fotografía N° 2. Se observa la cantina que no ha sido rellenada ni nivelada al terreno circundante.

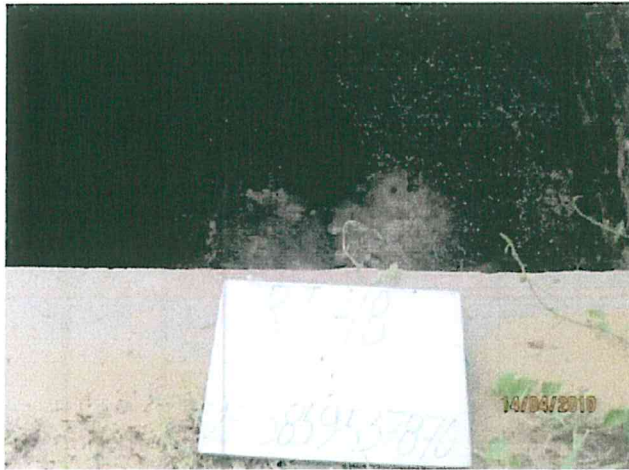
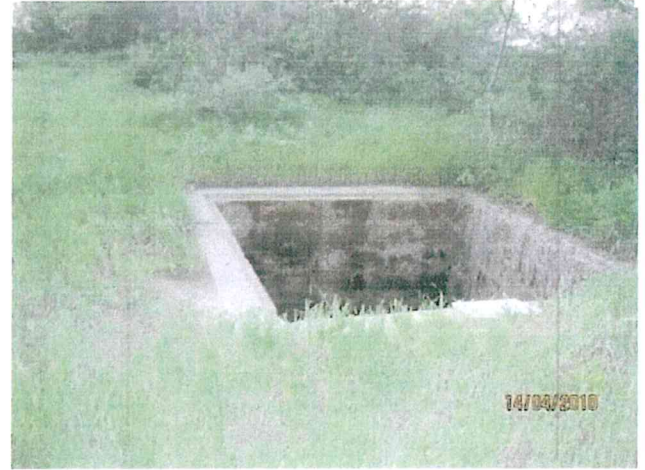
3. REGISTRO FOTOGRÁFICO

Pozo inactivo (Sin información de su estado), expone un casing pequeño y protegido por un hoyo cuadrilatero de concreto armado, se encuentra en una plataforma conservada donde se desarrolla vegetación pastizal. Cuenta con acceso carretero.

Inadecuado abandono de pozo por antigua actividad de exploración y explotación de hidrocarburos
