**INFORME N° 873 - 2014-OEFA/DE-SDCA****A** : **JOSÉ IGNACIO PEÑA DE CÁRDENAS**
Director de Evaluación**DE** : **ADY ROSIN CHINCHAY TUESTA**
Subdirectora de Calidad Ambiental

II. IDENTIFICACIÓN DE PASIVO AMBIENTAL DEL SUBSECTOR HIDROCARBUROS CON CÓDIGO DE FICHA OEFA F00060

Registro fotográfico

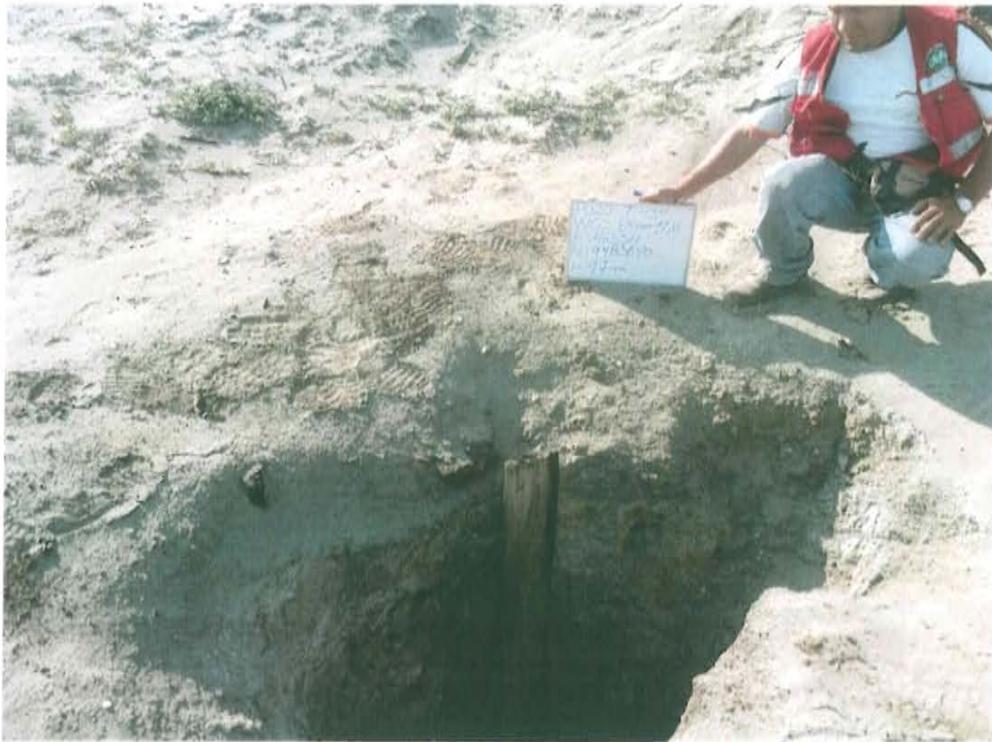
12. Durante la evaluación en situ realizada por el OEFA el 03 de abril de 2013, se observó un pozo inactivo, sin terraplén habilitado ni acceso vehicular hasta el mismo pozo. Asimismo, el pozo se ubica en un hoyo de aproximadamente 1,5 m x 1 m x 1,5 m de profundidad, se visualiza el casing sin cabezal, ni elementos de cierre que aseguren el hermetismo del pozo. No se percibió emisiones gaseosas provenientes del pozo, ni afloramiento superficial de hidrocarburos (ver anexos 1,2 y 3).

Fotografía N° 1. El Pozo T_434, se encuentra en una excavación de 1,5 m x 1 m x 1,5 m de profundidad.

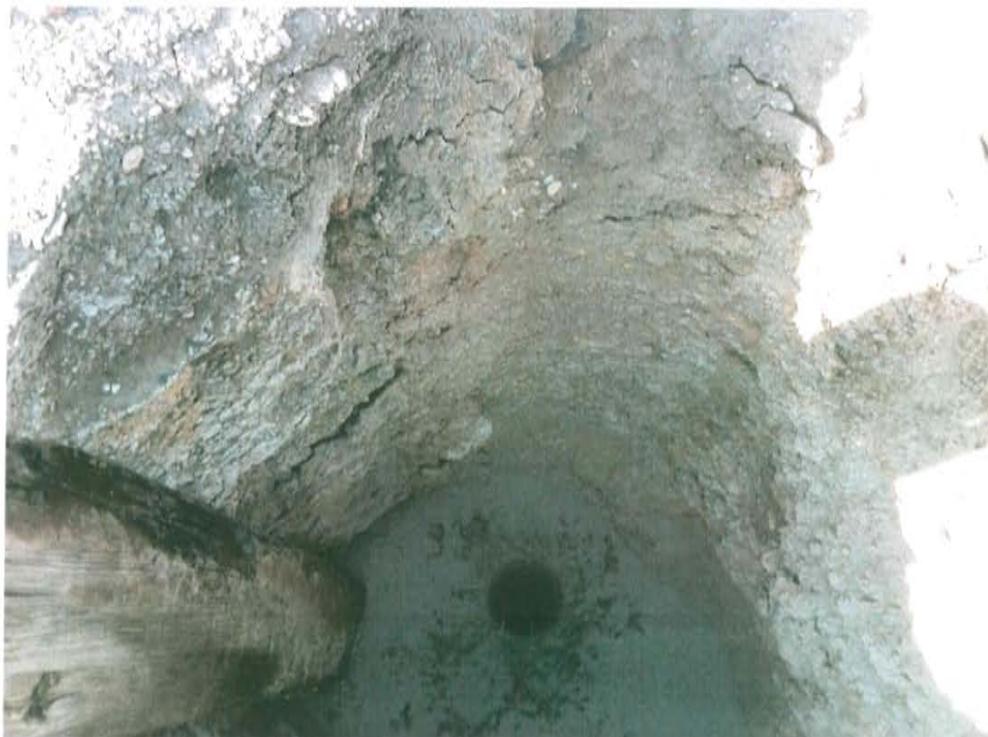
14. En ese sentido, de la revisión de los antecedentes y las observaciones en campo se tiene que el pozo se encuentra mal abandonado, toda vez que no se encuentra herméticamente cerrado ni en condiciones seguras para el abandono, conforme se establece en el Decreto Supremo N° 032-2004-EM - Reglamento de las Actividades de Exploración y Explotación de Hidrocarburos⁶. Además de presentar suelo contaminado con hidrocarburo en el área circundante al pozo.

Fotografía N° 2. Pozo T_434 inactivo mal abandonado, se visualiza el casing sin cabezal, ni válvulas que aseguren el hermetismo.

40. Sobre la base de las consideraciones expuestas, es posible formular las siguientes conclusiones:
- (i) El pozo con código PERUPETRO T_434 califica como un pozo mal abandonado que no se encuentra herméticamente cerrado ni en condiciones seguras, de conformidad con lo establecido en el Decreto Supremo N° 032-2004-EM - Reglamento de las Actividades de Exploración y Explotación de Hidrocarburos.

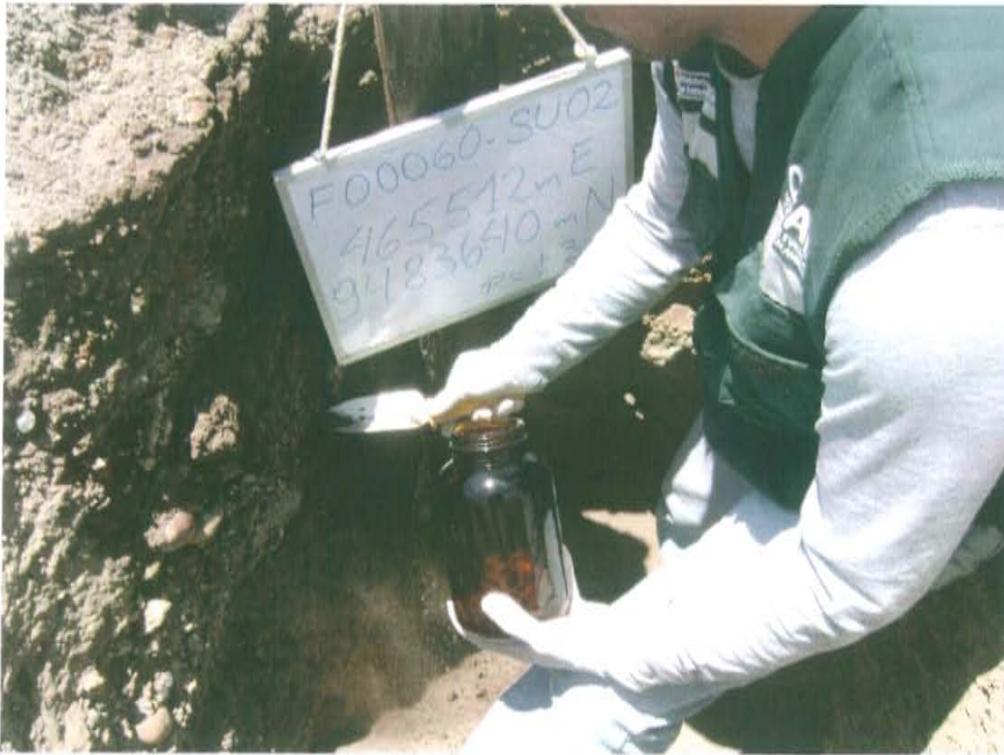
Fotografía N° 3. Toma de muestra a una distancia de 0.5 m del Pozo T_434.

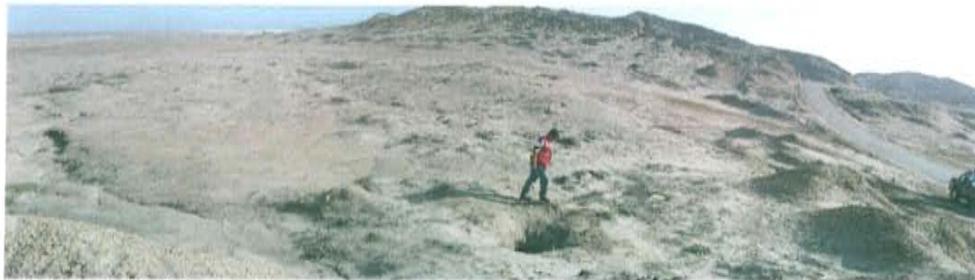
Fotografía N° 4. El área donde se ubica el pozo no cuenta con terraplén habilitado, ni acceso vehicular hasta el mismo pozo.

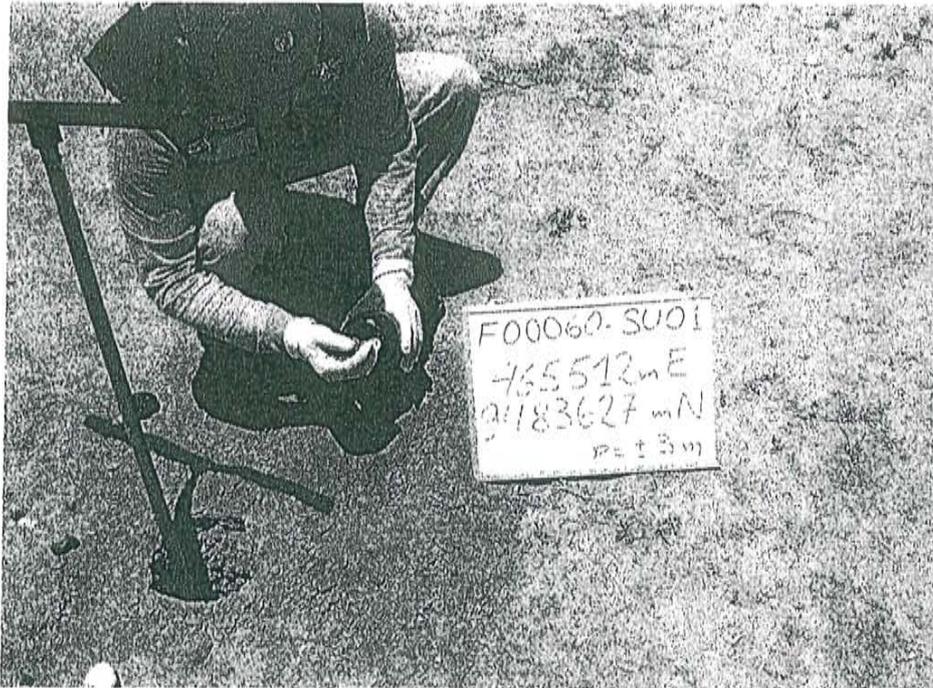
Fotografía N° 1. Toma de muestra de suelo en el punto F00060-SU01, ubicado a 13 m aproximadamente del pozo T_434.

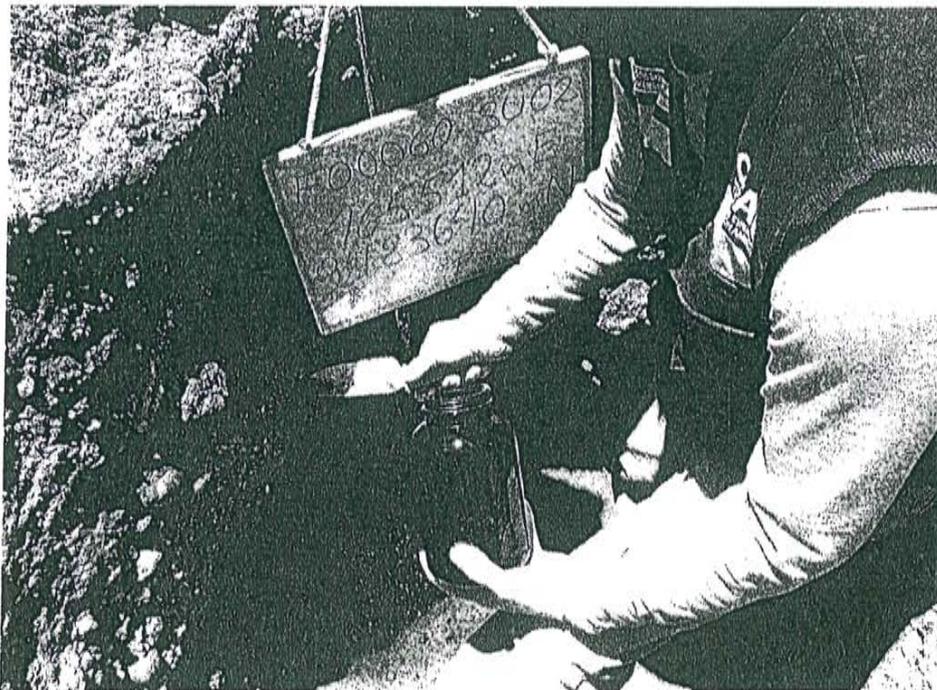
Fotografía N° 2. Toma de muestra de suelo en el punto F00060-SU02, ubicado a 0,5 m aproximadamente del pozo T_434.

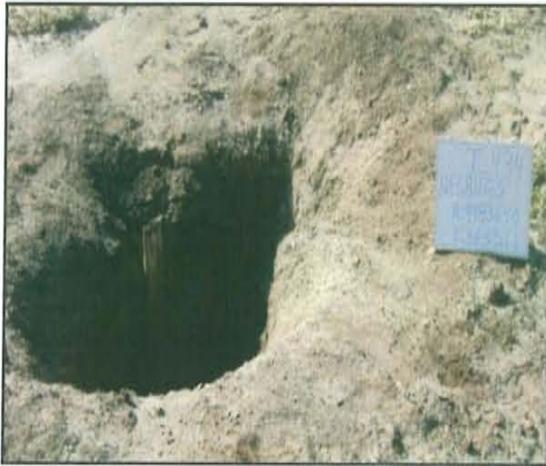
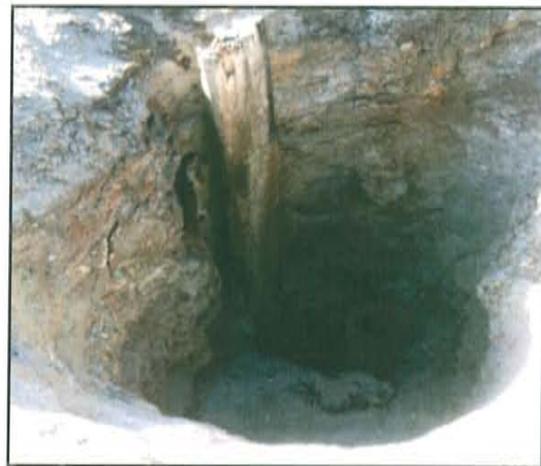
3. REGISTRO FOTOGRÁFICO

El pozo ATA T_434 se encuentra con conductora de madera, 95% deteriorada, a nivel de la superficie y en el interior de conductora se visualiza casing de producción a 4mts aproximadamente de profundidad; pozo con cantina deteriorada. El pozo no tiene plataforma ni acceso. Se visualiza suelo impregnado con hidrocarburos, también restos de madera.

Pozo mal abandonado
