INFORME N° 826 - 2014-OEFA/DE-SDCA

ASUNTO : Identificación de pasivo ambiental del subsector hidrocarburos con código de Ficha OEFA F00758, ubicado en el Lote XX (Ex Lote XIV), en el distrito de Zorritos de la provincia Contralmirante Villar del departamento de Tumbes.

II. IDENTIFICACIÓN DE PASIVO AMBIENTAL DEL SUBSECTOR HIDROCARBUROS CON CÓDIGO DE FICHA OEFA F00758

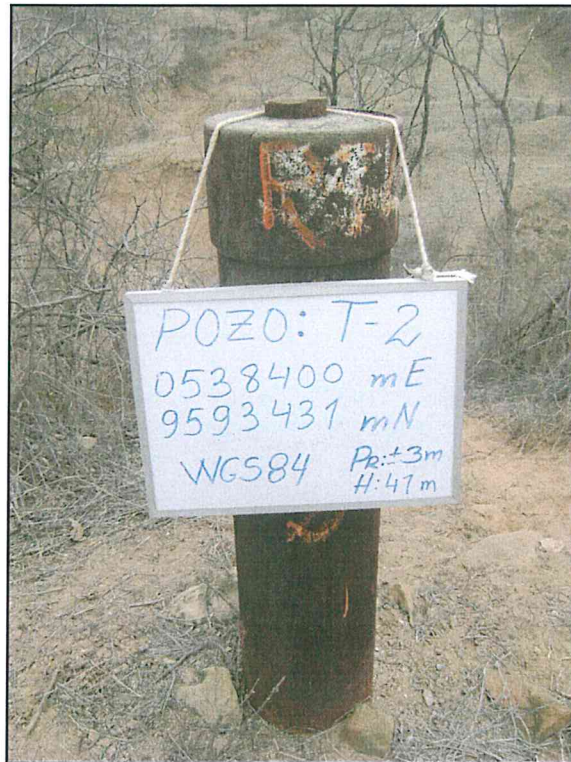
12. Durante la evaluación in situ realizada por el OEFA el 22 de octubre de 2013, se observó el pozo inactivo, que no cuenta con plataforma ni acceso carretero; con el casing que sobresale 1 m aproximadamente sobre el nivel de la superficie del suelo. Asimismo, se evidenció cemento en el interior del pozo y cercano al pozo se encontraron 3 estructuras de cemento de aproximadamente 1 m x 2 m x 1 m de altura. Sin embargo, no se observó afloramiento de líquidos ni suelo impregnado con hidrocarburo a nivel superficial, ni tampoco se percibieron olores característicos a hidrocarburos (ver anexos 1, 2 y 3).

Fotografía N° 1. Pozo abandonado, se observa cemento en su interior.

- El pozo con código PERUPETRO R__2 es un pasivo ambiental del subsector hidrocarburos, en la medida que califica como un pozo mal abandonado que no se encuentra herméticamente cerrado ni en condiciones seguras, de conformidad con lo establecido en

35. Conforme a las conclusiones expuestas, se recomienda remitir el presente Informe a la Dirección General de Asuntos Ambientales Energéticos del Ministerio de Energía y Minas, para su conocimiento y fines pertinentes.

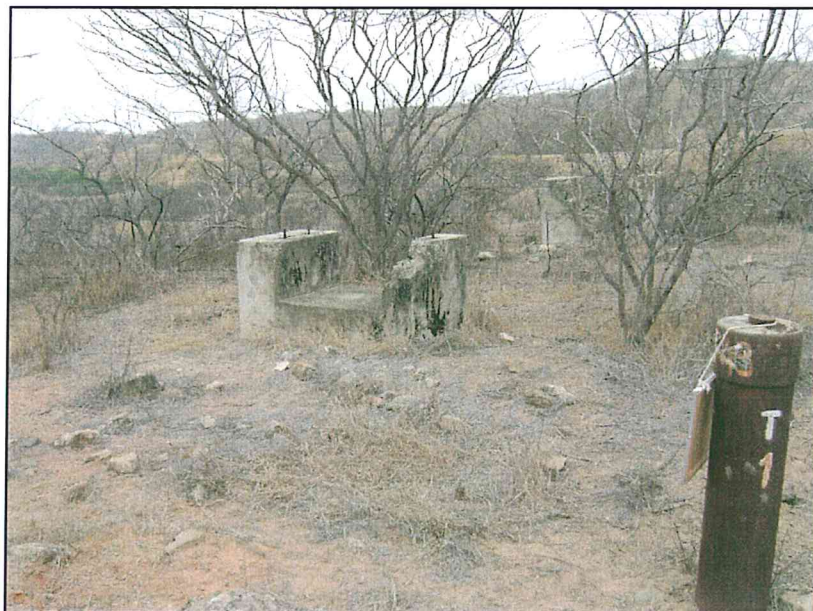
Fotografía N° 2. Estructuras de cemento encontradas cercanas al pozo.

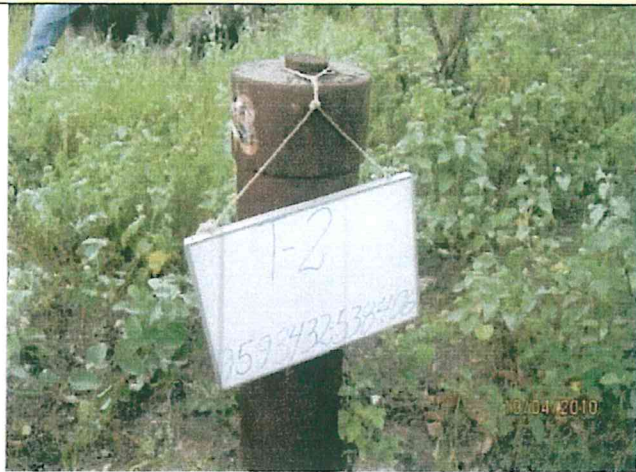
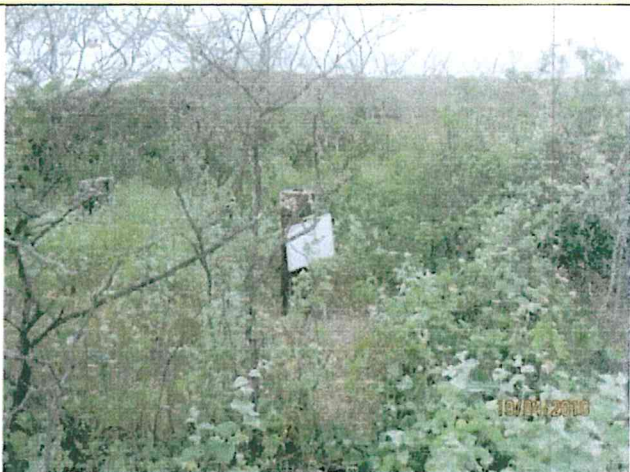
3. REGISTRO FOTOGRÁFICO

2. DESCRIPCIÓN DEL PASIVO AMBIENTAL			
Pozo inactivo, representado por un casing rellenado con cemento de 8" en un hoyo de tierra, está ubicado en una planicie con vegetación pastizal y arbustiva, actualmente mantiene la base de concreto de su equipo de extracción. No cuenta con acceso carretero.

4. CAUSA / ORIGEN			
Inadecuado abandono de pozo por antigua actividad de exploración y explotación de hidrocarburos
