**INFORME N° 819 - 2014-OEFA/DE-SDCA**

**ASUNTO** : Identificación de pasivo ambiental del subsector hidrocarburos con código de Ficha OEFA F00541, ubicado en el Lote VII/VI (ex Lote VII), en el distrito de La Brea de la provincia Talara del departamento de Piura.

El informe corresponde al pasivo ambiental identificado con Ficha OEFA F00541, constituido por un pozo mal abandonado, identificado por PERUPETRO como Pozo T1547, ubicado en el Lote VII/VI (ex Lote VII), en el distrito de La Brea de la provincia Talara del departamento de Piura, el cual fue verificado en campo el 05 de junio de 2013.

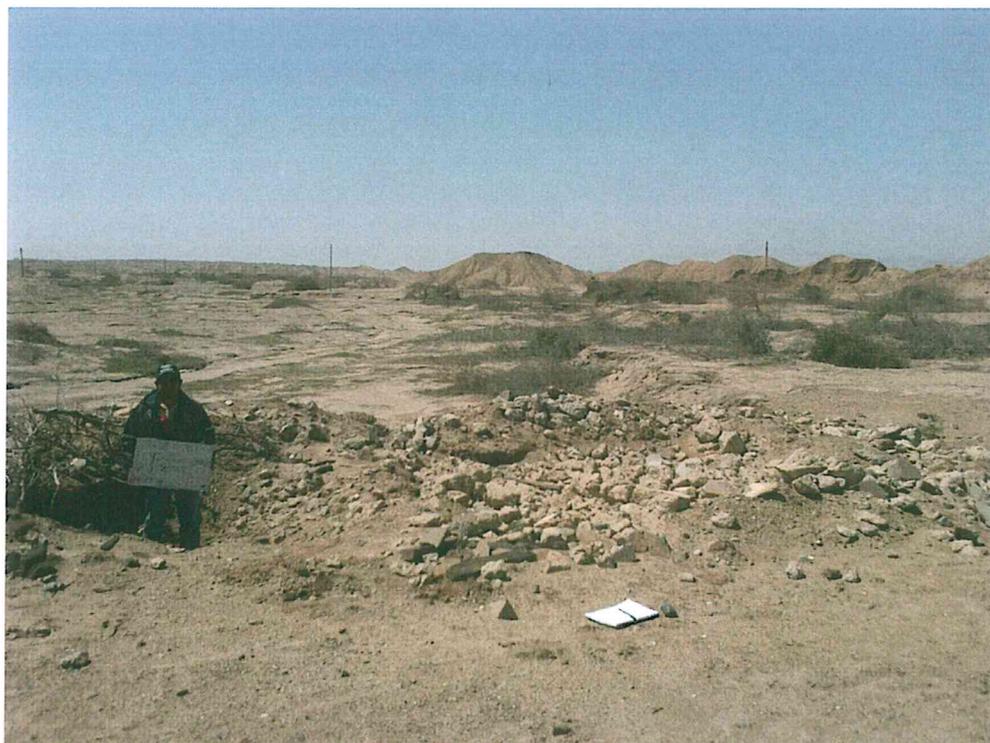
Fotografía N° 1. La zona donde se ubica el Pozo T1547 presenta escasa vegetación con una topografía ligeramente ondulada.

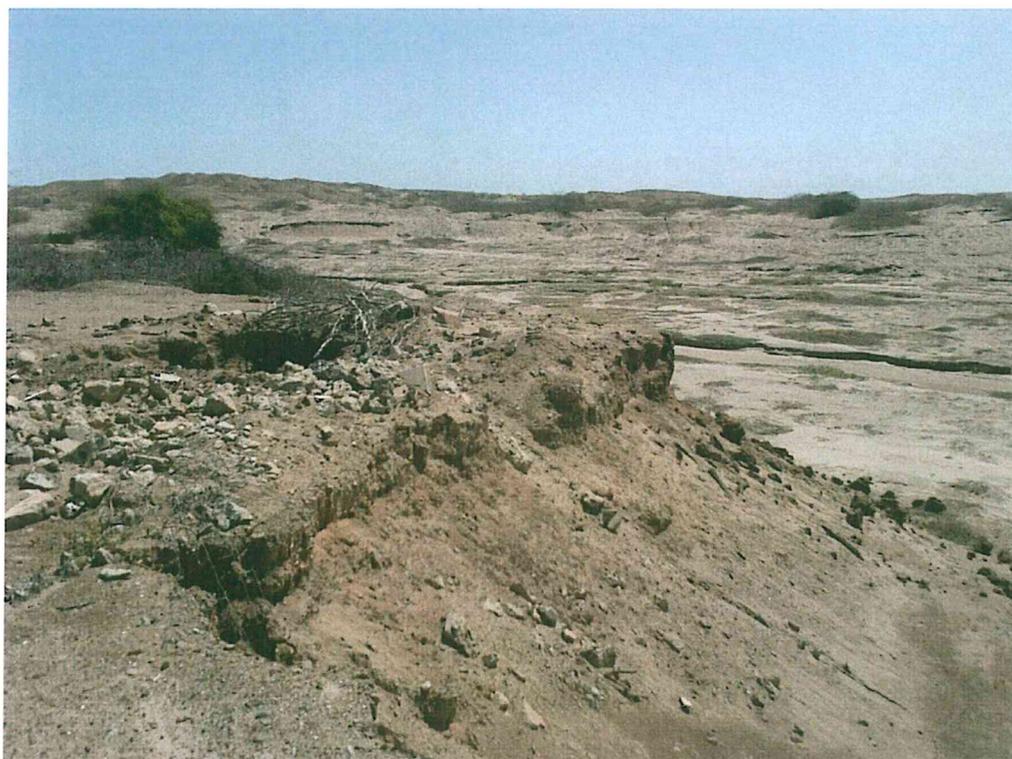
Fotografía N° 2. Se observa aldeaño a Pozo T1547 una quebrada seca.

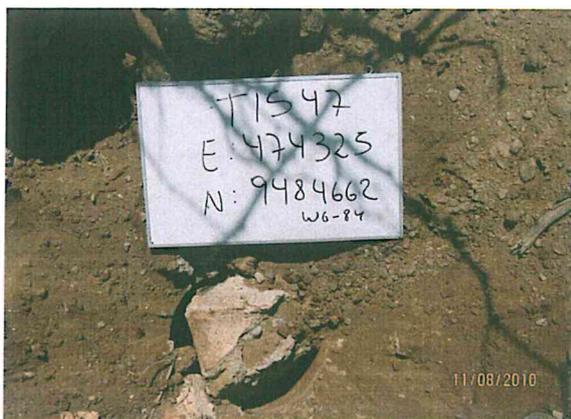
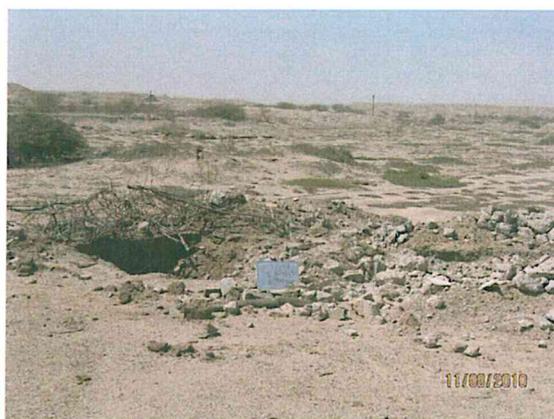
**3. REGISTRO FOTOGRÁFICO**

Pozo ATA, con casing tapado con restos de concreto, con signos de fluido en el fondo, cantina destruida y vegetación seca en la zona.

Inadecuado Abandono de Pozo
