Ministerio  
del AmbienteOrganismo de Evaluación y  
Fiscalización Ambiental - OEFA"Decenio de las Personas con Discapacidad en el Perú"  
"Año de la Promoción de la Industria Responsable y del Compromiso Climático"**INFORME N° 898 - 2014-OEFA/DE-SDCA**

## II. IDENTIFICACIÓN DE PASIVO AMBIENTAL DEL SUBSECTOR HIDROCARBUROS CON CÓDIGO DE FICHA OEFA F00412

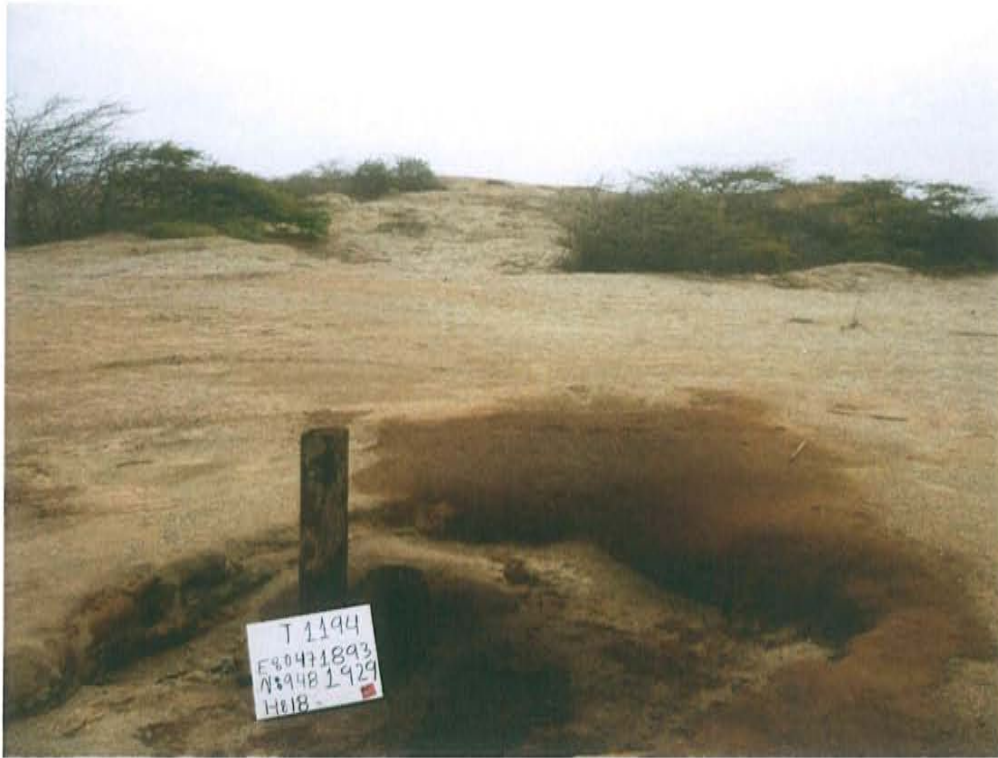
Fotografía N° 1. Suelo impregnado con hidrocarburo en los alrededores del pozo con código PERUPETRO T1194.

13. Se observó suelo impregnado con hidrocarburo, por lo cual se realizó la toma de muestra de suelo y tras el análisis de laboratorio se determinó la presencia de hidrocarburos donde la concentración de las fracciones de hidrocarburos F2 y F3 ha superado el valor establecido en el Estándar de Calidad Ambiental para Suelo aprobado por el Decreto Supremo N° 002-2013-MINAM. Se amplía el detalle del análisis en la siguiente sección del presente informe.

- Debido a la presencia de suelo impregnado con hidrocarburo a nivel superficial, se realizó la toma de una muestra puntual de suelo para su correspondiente análisis en un laboratorio acreditado por INDECOPI. Para la toma de muestra se siguieron los criterios establecidos en la "Guía para Muestreo y Análisis de Suelo" del Ministerio de Energía y Minas del año 2000 en vista que el muestreo de suelo se realizó el 04 de junio de 2013.
- La descripción y ubicación de los puntos de muestreo de suelo; así como, los parámetros analizados en laboratorio se detallan en la Tabla 1.

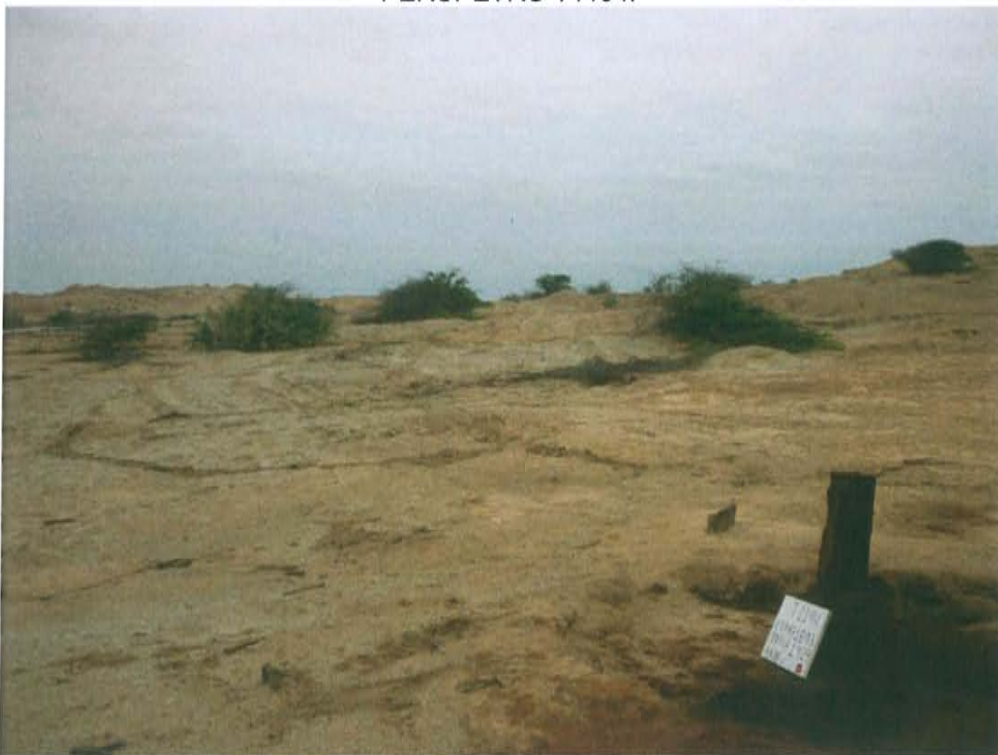
Fotografía N° 2. Vista panorámica del área circundante al pozo T1194 de relieve plano entre pequeñas lomas, se evidencia la presencia de residuos de hidrocarburo en el suelo.

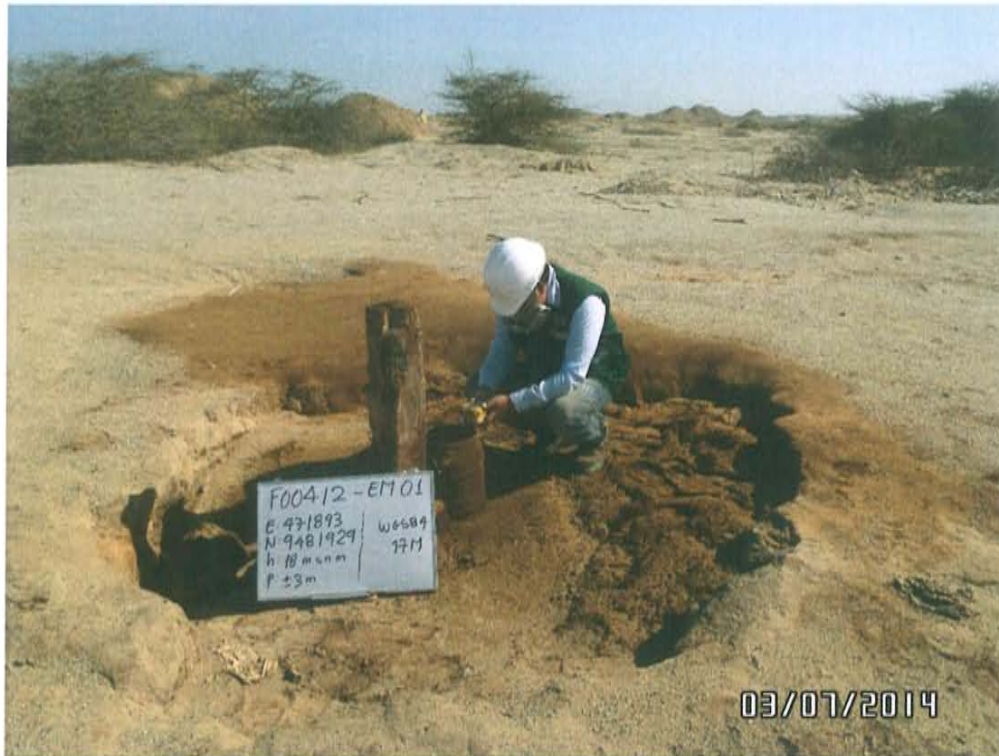
Fotografía N° 3. Medición en el punto F00412-EM01, ubicado en la fuente de emisión en boca del Pozo T1194.

Matriz	Código del punto de muestreo	Descripción	WGS 84 ZONA 17M	
			ESTE (m)	NORTE (m)
Emisiones Gaseosas	F00412-EM01	La medición se realizó en la fuente de emisión, boca del pozo, en tres intervalos de tiempo de 5 minutos cada uno.	471893	9481929
Verificación en alrededores	F00412-VA01	Medición referencial, se realizó en un recorrido en el área circundante alrededor del pozo en un radio de 1 m, con una duración de 10 minutos.	No aplica	No aplica

24. En vista que el monitoreo tuvo por finalidad detectar gases asociados a la presencia del pozo, los valores obtenidos por el equipo detector de gases son considerados referenciales.
25. Los resultados obtenidos en boca de pozo (F00412-EM01) muestran la presencia de COVs, para el Límite Inferior de Explosividad (LEL) se obtienen resultados de 11%, por lo que si bien las emisiones fugitivas provenientes del pozo están compuestas por una mezcla de gases, estas no presentan características inflamables. Las concentraciones de H<sub>2</sub>S, no son consideradas relevantes en esta composición de gases pues no fueron detectadas.
26. Los resultados obtenidos en los alrededores a la ubicación del pozo (F00412-VA01) muestran que estas concentraciones no son significativos en comparación con las mediciones obtenidas en boca de pozo en relación a la concentración de COVs.

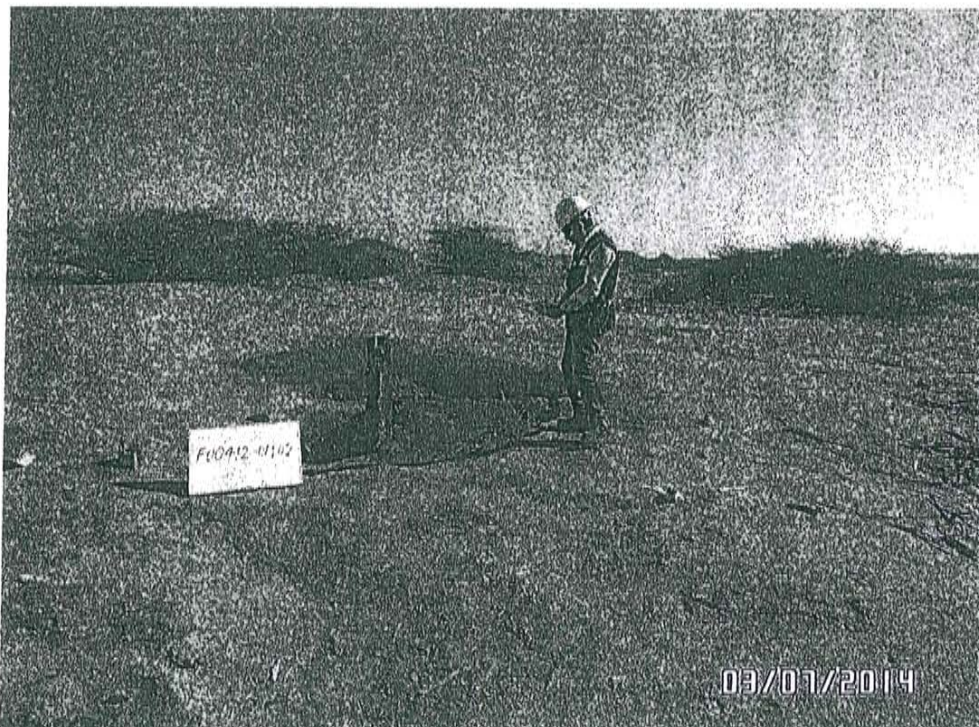
Fotografía N° 2. Mediciones en el F00412-VA01, se realizó en un recorrido en el área circundante alrededor del Pozo T1194 en un radio de 1 m, con una duración de 10 minutos.

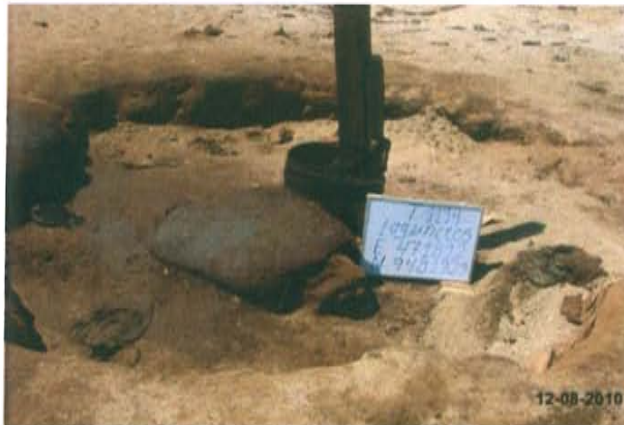
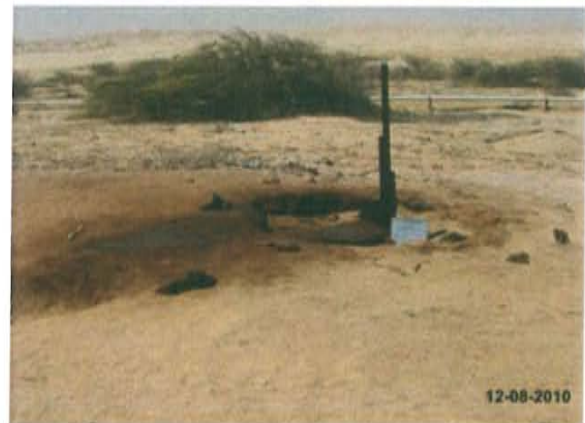
**3. REGISTRO FOTOGRÁFICO**

Descripción del Aspecto Social: Indicios de presencia de pobladores para extracción de Hidrocarburo (huellas de carretas, baldes, sogas, galoneras y trapos impregnado de hidrocarburo, suelo impregnado con hidrocarburo resientes)

Inadecuado abandono del pozo
