Ministerio
del AmbienteOrganismo de Evaluación y
Fiscalización Ambiental - OEFA"Decenio de las Personas con Discapacidad en el Perú"
"Año de la Promoción de la Industria Responsable y del Compromiso Climático"**INFORME N° 018 - 2014-OEFA/DE-SDCA**

II. IDENTIFICACIÓN DE PASIVO AMBIENTAL DEL SUBSECTOR HIDROCARBUROS CON CÓDIGO DE FICHA OEFA F00367

ANEXOS

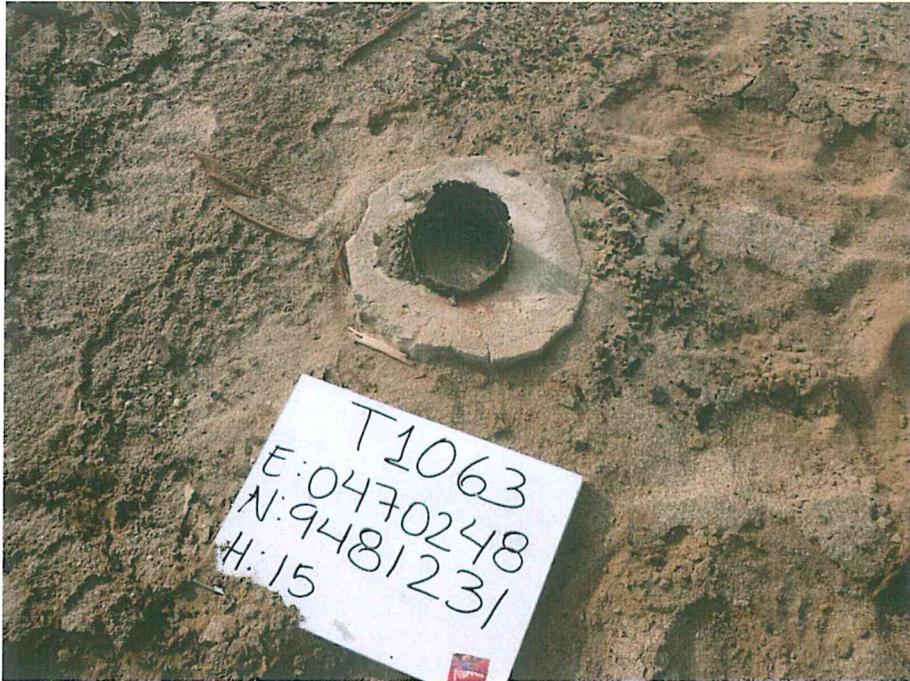
12. Durante la evaluación in situ realizada por el OEFA, se observó un pozo inactivo, con tubo interno corroído a nivel del suelo rodeado de cemento y con acumulación de tierra en su interior, sin válvulas ni cabezal. Asimismo, se observó en los alrededores del pozo restos de madera. No se observó afloramiento de líquidos ni se percibió emisiones gaseosas provenientes del pozo (ver anexos 1, 2 y 3).

Fotografía N° 1. Pozo mal abandonado con código PERUPETRO T1063, presenta tubo interno corroído a nivel del suelo rodeado de cemento y con acumulación de tierra en su interior.

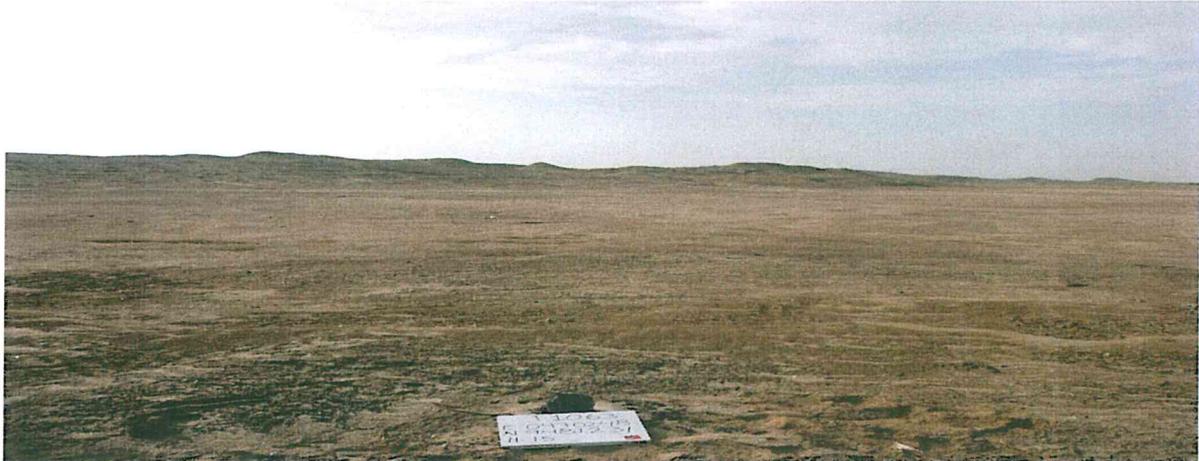
13. Sin embargo, luego del sondeo exploratorio, se observó cambios de color en el suelo que indicarían la presencia de hidrocarburos impregnados en el suelo, por lo cual se realizó la toma de muestras de suelo y después del análisis de laboratorio se determinó la presencia de hidrocarburos, cuya concentración de la Fracción de hidrocarburos F2 ha superado el valor establecido en el Estándar de Calidad Ambiental para Suelo aprobado por el Decreto Supremo 002-2013-MINAM. Se amplía el detalle del análisis en la siguiente sección.

Fotografía N° 2. Área desértica de relieve plano, se observa suelo impregnado con hidrocarburo.

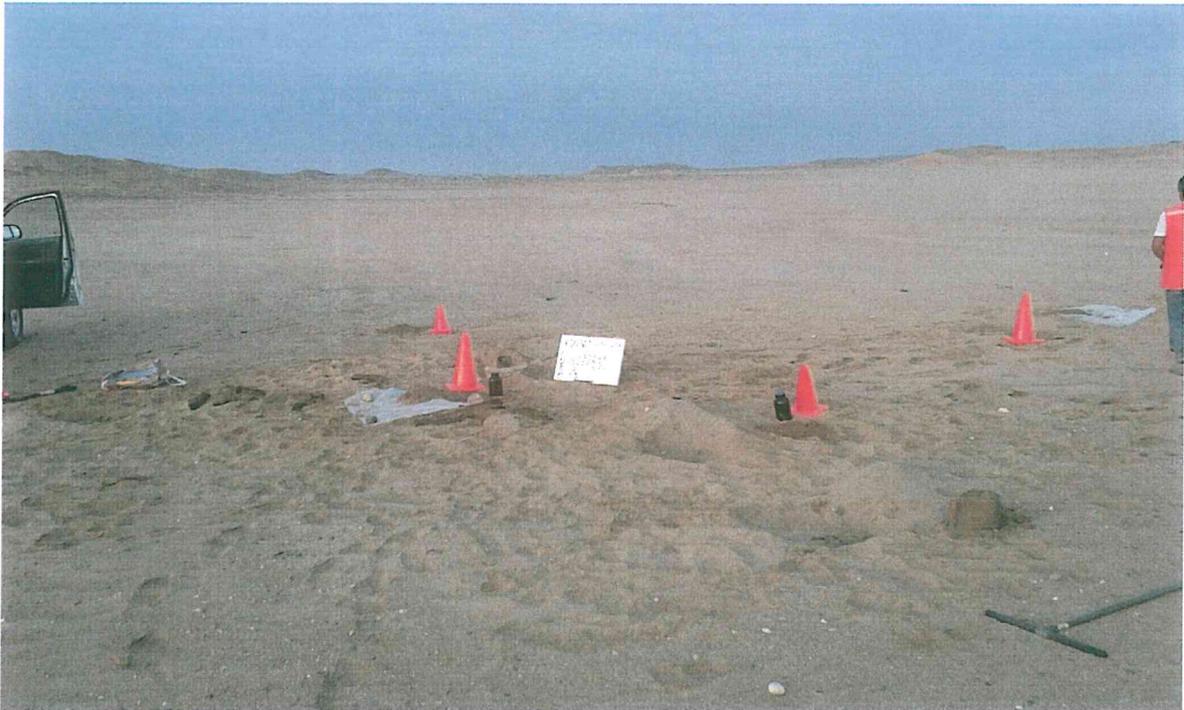
Fotografía N° 3. Punto de muestreo de suelo F00367-SU01, a 0,5 m al sur del pozo y a una profundidad de 0,25 m a 0,35 m.

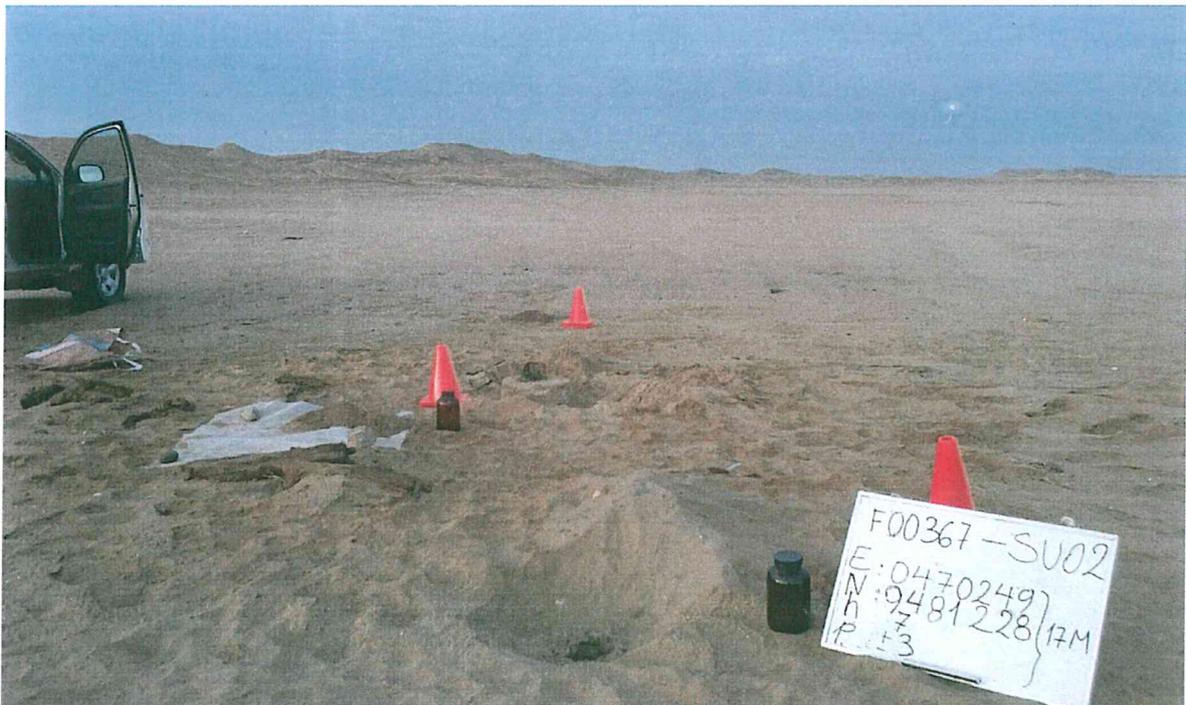
Fotografía N° 4. Punto de muestreo de suelo F00367-SU02, a 3 m al sur del pozo, suelo arenoso, se percibe olor a hidrocarburo.

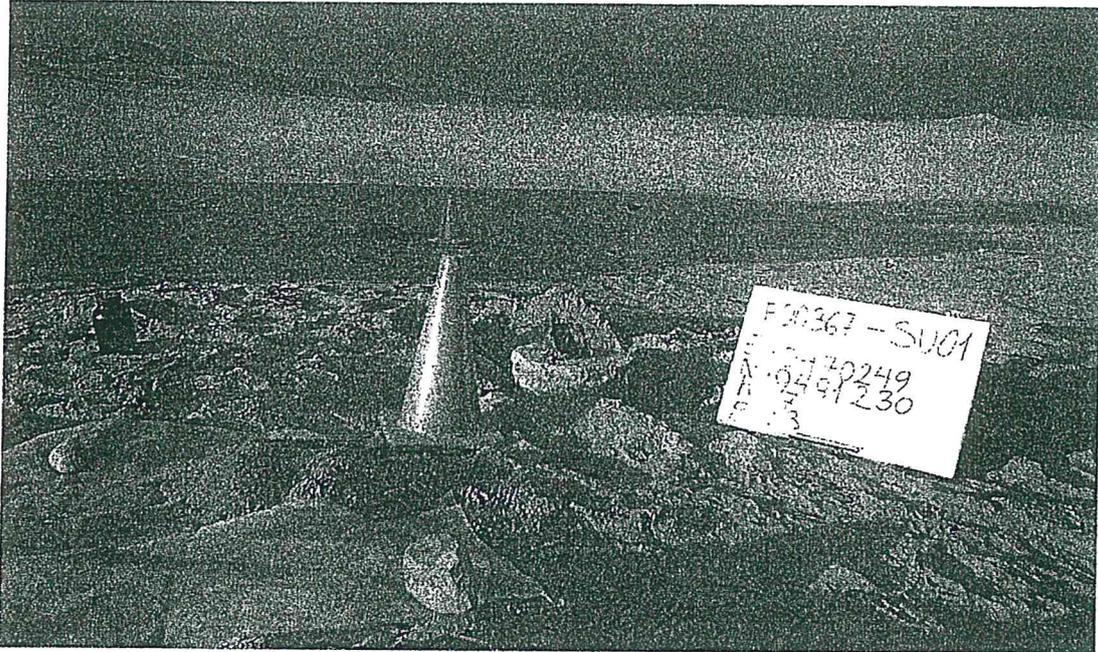
Fotografía N° 1. Toma de muestra de suelo en el punto F00367-SU01, ubicado a 0,50 m aproximadamente del Pozo T1063.

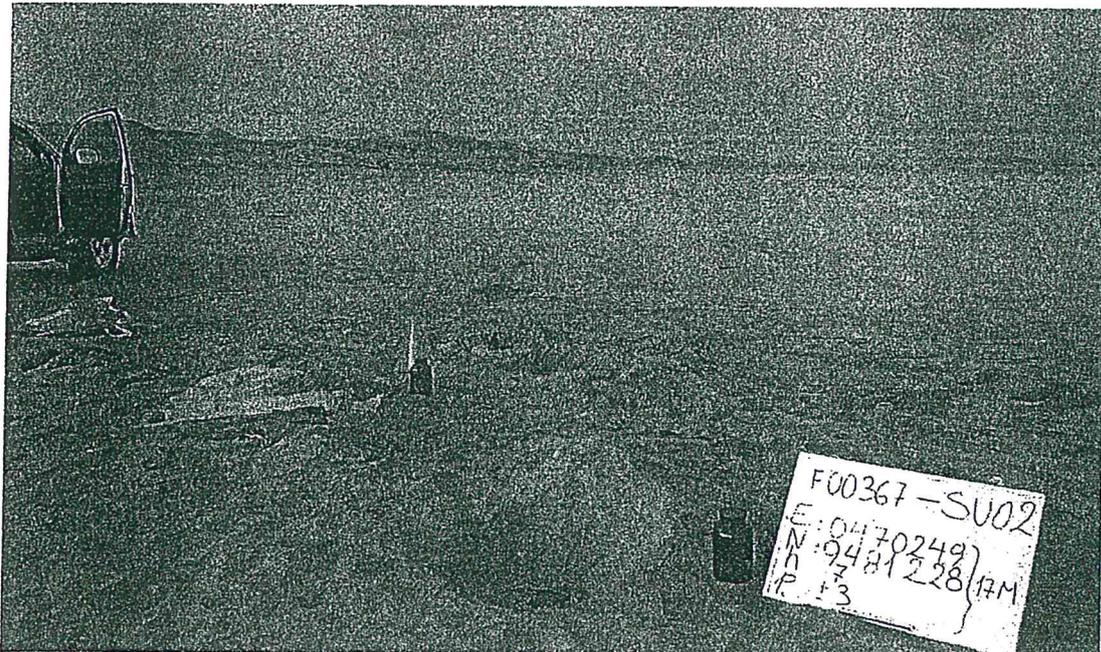
Fotografía N° 2. Toma de muestra de suelo en el punto F00367-SU02, ubicado a 3 m aproximadamente del Pozo T1063.

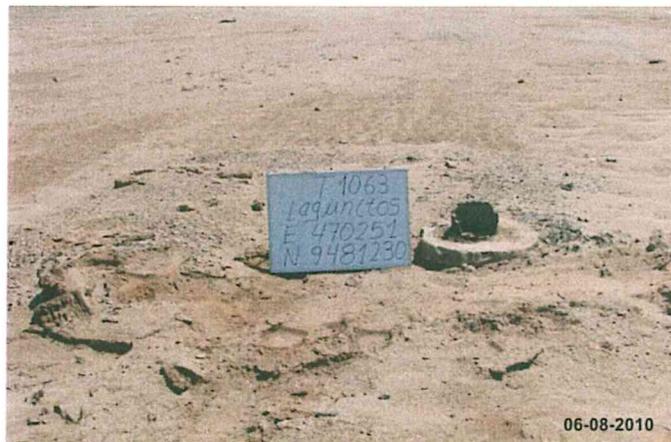
3. REGISTRO FOTOGRÁFICO

Descripción de los Componentes existentes del Pozo: El pozo cuenta con 2 casing de superficie corroído, el "hueco de raton" esta cementado sin plataforma.

Inadecuado abandono del pozo
