**INFORME N° 821 - 2014-OEFA/DE-SDCA****A** : **JOSÉ IGNACIO PEÑA DE CÁRDENAS**
Director de Evaluación**DE** : **ADY ROSIN CHINCHAY TUESTA**
Subdirectora de Calidad Ambiental**CARLOS ALLEN GUILLÉN PANTIGOZO**Coordinador de la Unidad de Identificación de Pasivos Ambientales
del Subsector Hidrocarburos**ELMA HILARIO LLAMCCAYA**Unidad de Identificación de Pasivos Ambientales del Subsector
Hidrocarburos**ASUNTO** : Identificación de pasivo ambiental del subsector hidrocarburos con
código de Ficha OEFA F00403, ubicado en el Lote VII/VI (ex Lote
VII), en el distrito de La Brea de la provincia Talara del
departamento de Piura.**FECHA** : San Isidro, 06 OCT. 2014

II. IDENTIFICACIÓN DE PASIVO AMBIENTAL DEL SUBSECTOR HIDROCARBUROS CON CÓDIGO DE FICHA OEFA F00403

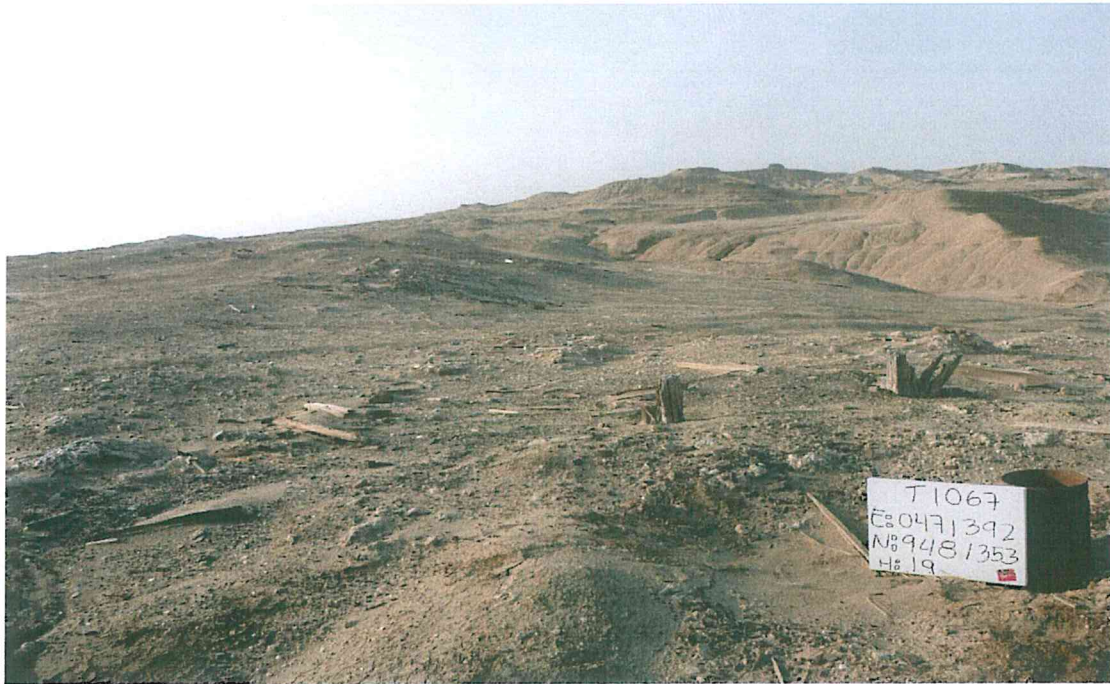
12. Durante la evaluación in situ realizada por el OEFA, se observó un pozo inactivo que se encuentra aproximadamente a 100 m del ducto de transporte de crudo de la empresa Interoil. Asimismo, se observó que el pozo presenta tubo expuesto corroído de aproximadamente 9 pulgadas de diámetro que sobresale 0,34 m sobre el nivel del terreno, sin válvulas ni cabezal. No se observó afloramiento de líquidos ni se percibió emisiones gaseosas provenientes del pozo (ver anexos 1, 2 y 3).

Fotografía N° 1. Pozo inactivo, ubicado en terreno de relieve plano entre dunas de arena.

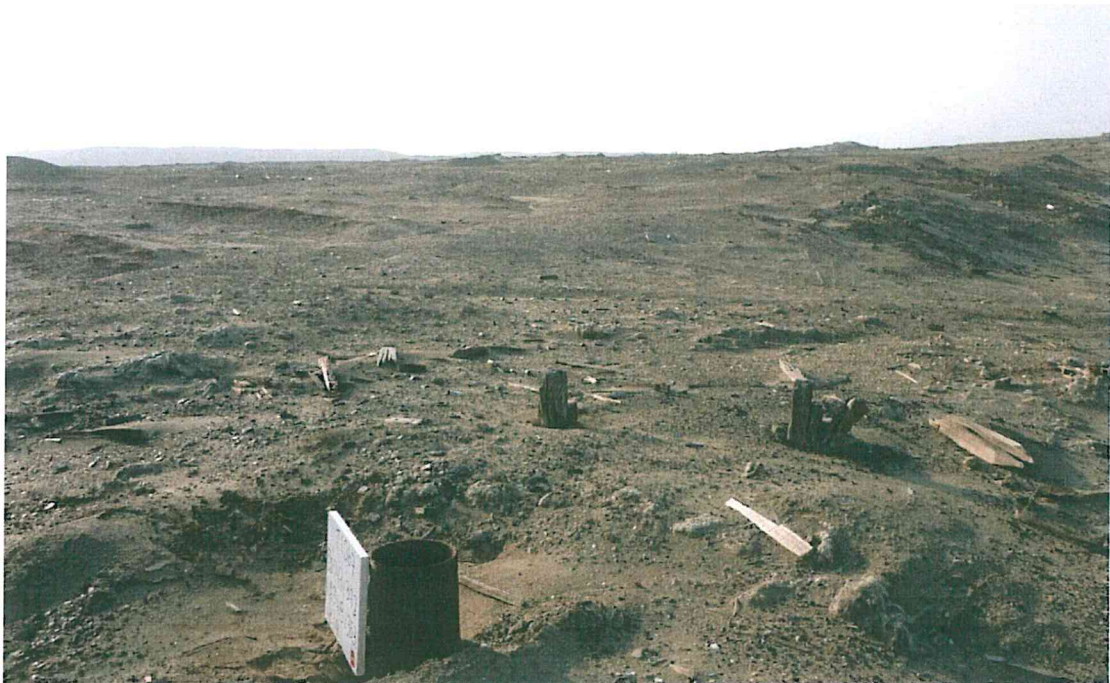
14. En ese sentido, de la revisión de los antecedentes y las observaciones en campo se tiene que el pozo se encuentra mal abandonado, toda vez que no se encuentra herméticamente cerrado ni en condiciones seguras para el abandono, conforme se establece en el Decreto Supremo N° 032-2004-EM - Reglamento de las Actividades de Exploración y Explotación de Hidrocarburos⁶. Además de presentar suelo contaminado con hidrocarburos en el área circundante al pozo.

Fotografía N° 2. Se observa casing de aproximadamente 9 pulgadas de diámetro que sobresale 0,34 m sobre la superficie del suelo.

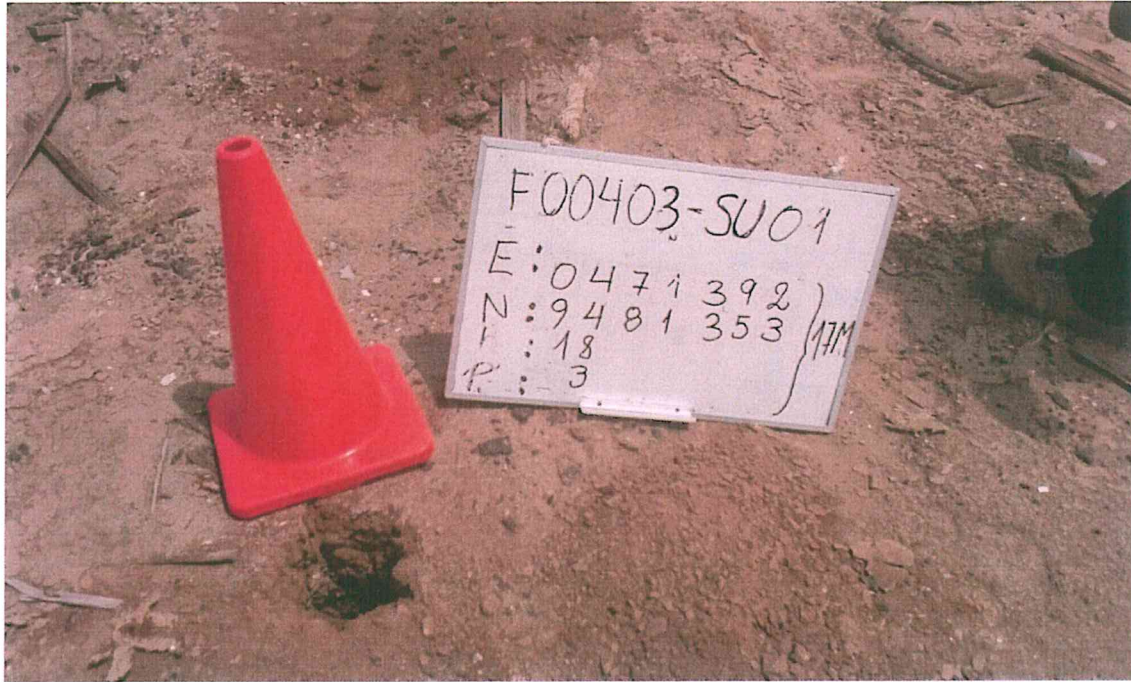
13. Sin embargo, luego del sondeo exploratorio se observó suelo con olor a hidrocarburos, por lo cual se realizó la toma de muestras de suelo y después del análisis de laboratorio se determinó la presencia de hidrocarburos, cuya concentración de la Fracción de hidrocarburos F2 ha superado el valor establecido en el Estándar de Calidad Ambiental para Suelo aprobado por el Decreto Supremo 002-2013-MINAM. Se amplía el detalle del análisis en la siguiente sección.

Fotografía N° 3. Punto de muestreo de suelo F00403-SU01, a 1 m al este del pozo.

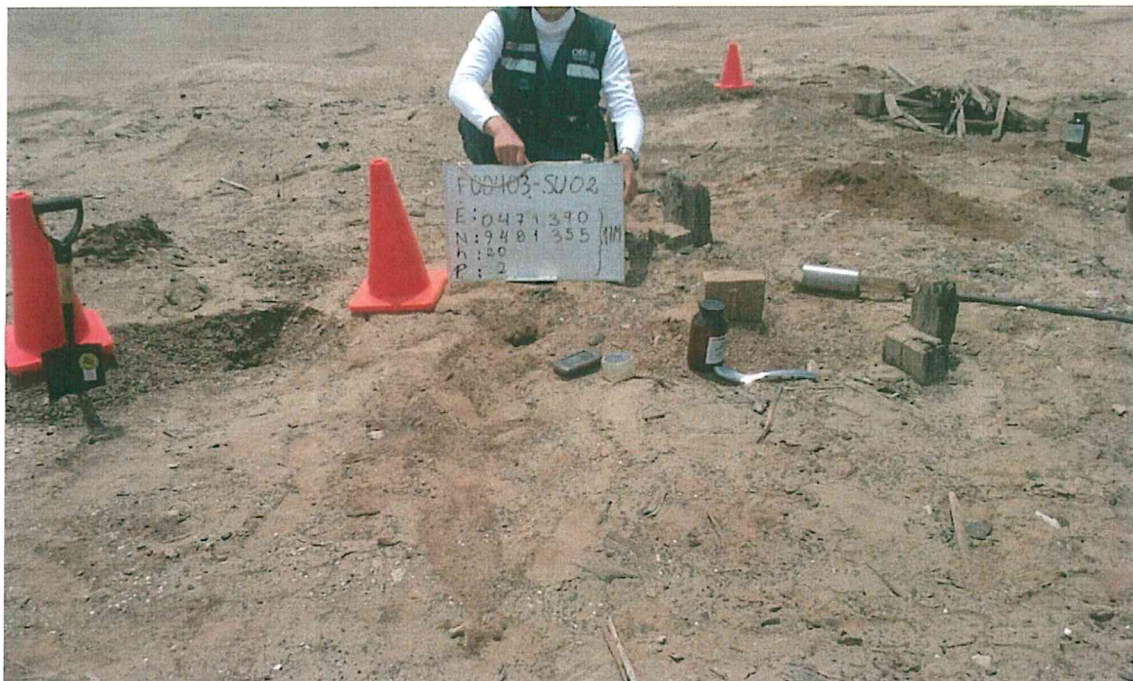
18. Los resultados obtenidos del análisis en laboratorio evidencian la presencia de suelo contaminado con hidrocarburos, dado que la concentración correspondiente a la Fracción de hidrocarburos F2 supera el ECA para suelo de uso agrícola.
19. A continuación se realiza la estimación del nivel de riesgo en función del parámetro Fracción de hidrocarburos F2 debido a que presentó el valor más alto en la valoración (742% que supera el ECA) entre el resto de parámetros considerados para la evaluación.

Fotografía N° 4. Muestra de suelo tomada en el punto F00403-SU02, a una profundidad de 0,30 m a 0,40 m.

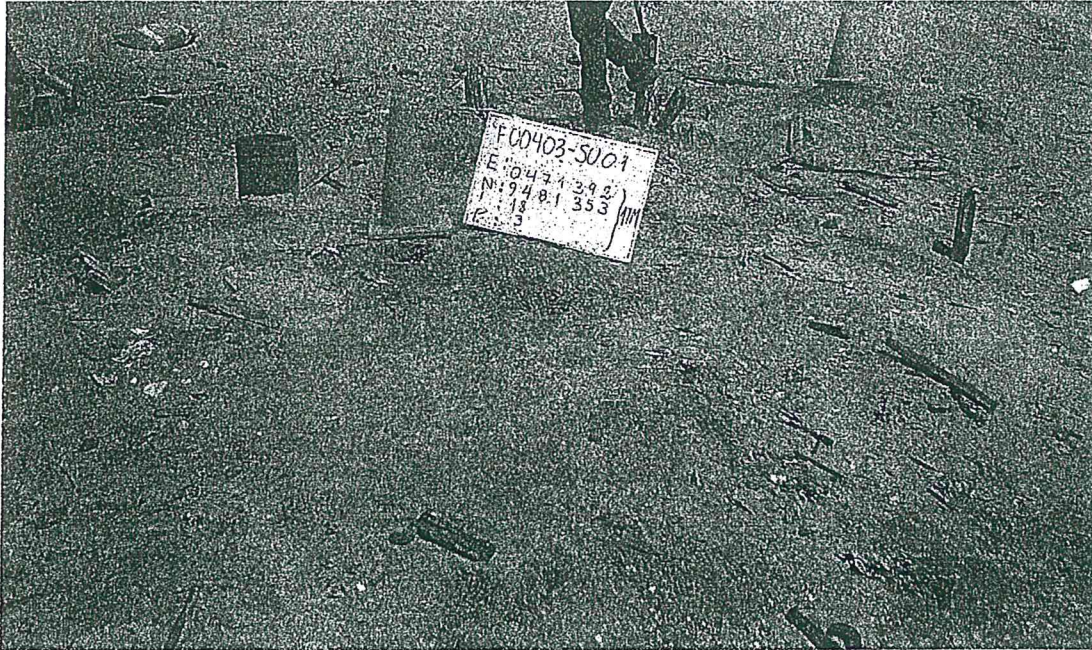
Fotografía N° 1. Toma de muestra de suelo en el punto F00403-SU01, ubicado a 1 m aproximadamente del Pozo T1067.

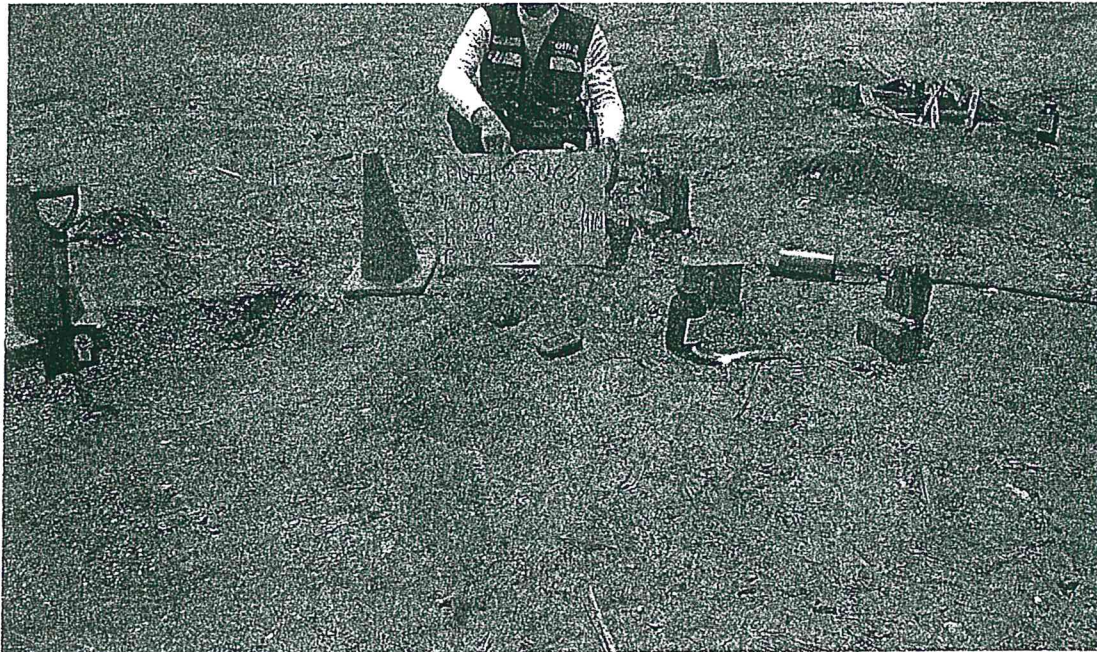
Fotografía N° 2. Toma de muestra de suelo en el punto F00403-SU02, ubicado a 3 m aproximadamente del Pozo T1067.

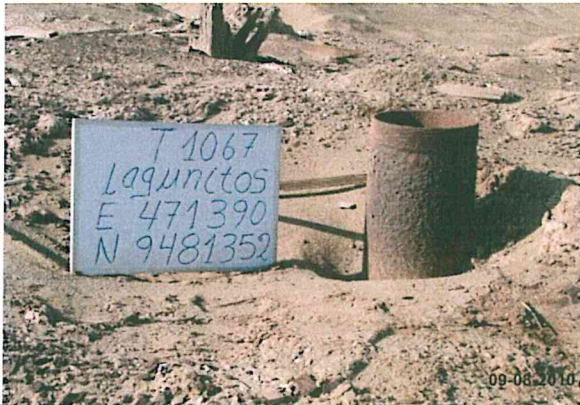
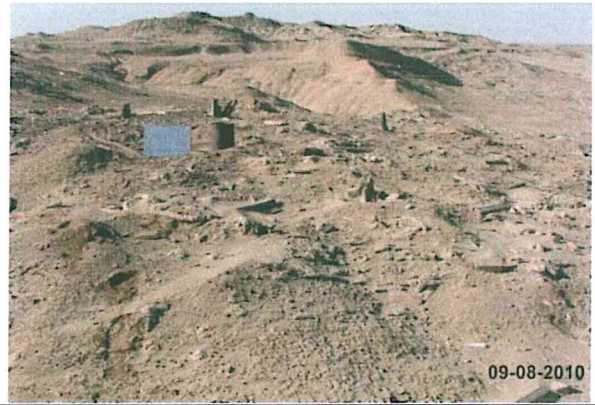
2. DESCRIPCIÓN DEL PASIVO AMBIENTAL
Estado del Pozo: ATA
Descripción de los Componentes existentes del Pozo: El pozo cuenta con casing, sin plataforma.
Descripción de los Aspectos Ambientales: No presenta Flora.
Contaminación Ambiental Por: Derrame de hidrocarburos (Suelo Impregnados de Hidrocarburo en una área aproximada de 4 m2), Presencia de Residuos sólidos (restos de madera y sogas).
Descripción de referencias y/o acceso al Pozo: Con acceso.
Descripción del Aspecto Social: Indicios de presencia de pobladores para extracción de Hidrocarburo (huellas de carretas, baldes, galoneras y trapos impregnado de hidrocarburo, suelo impregnado con hidrocarburo resientes).
3. REGISTRO FOTOGRÁFICO

4. CAUSA / ORIGEN
Inadecuado abandono del pozo
5. TIPOS DE PASIVOS AMBIENTALES (Marque con X el que corresponda).
